EXPERTIZA TEHNICĂ

Lucrărilor de expertizare tehnică la podurile de șosea, poziționate pe următoarele drumuri publice: R32 M3-Vulcanеști-Cahul-Taraclia, km 42.100; R35 Comrat-Cantemir-R36, km 14.370; R37 Ceadâr-Lunga-Taraclia, km 6.750

***Drumul R32 M3-Vulcanеști-Cahul-Taraclia,
Pod la km 42+100***

Obiect Nr 06-15/12

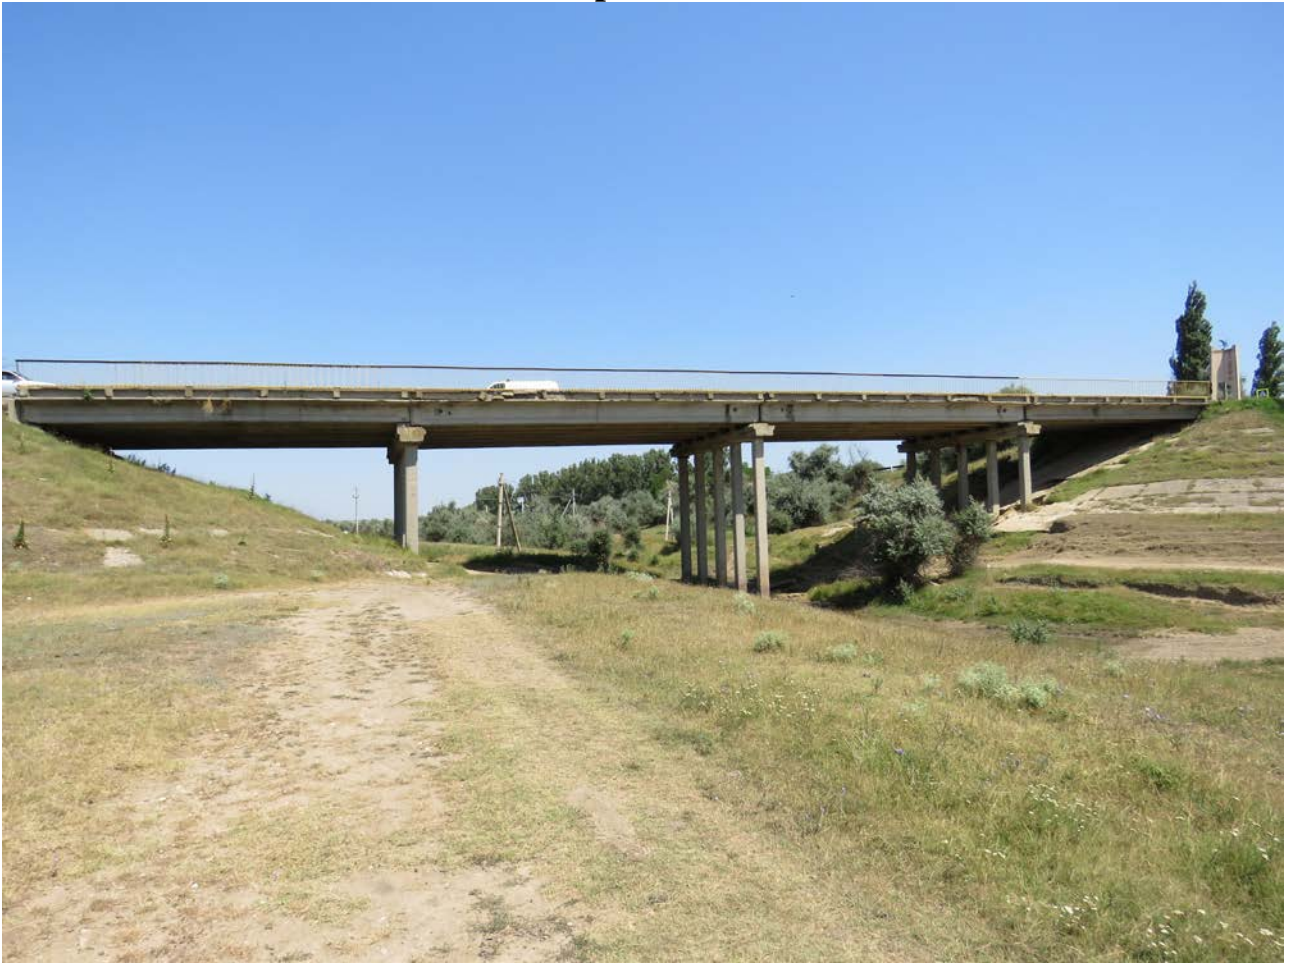
Figura 1. Elevație pod. Vedere în aval. Vegetație în secțiunea de scurgere

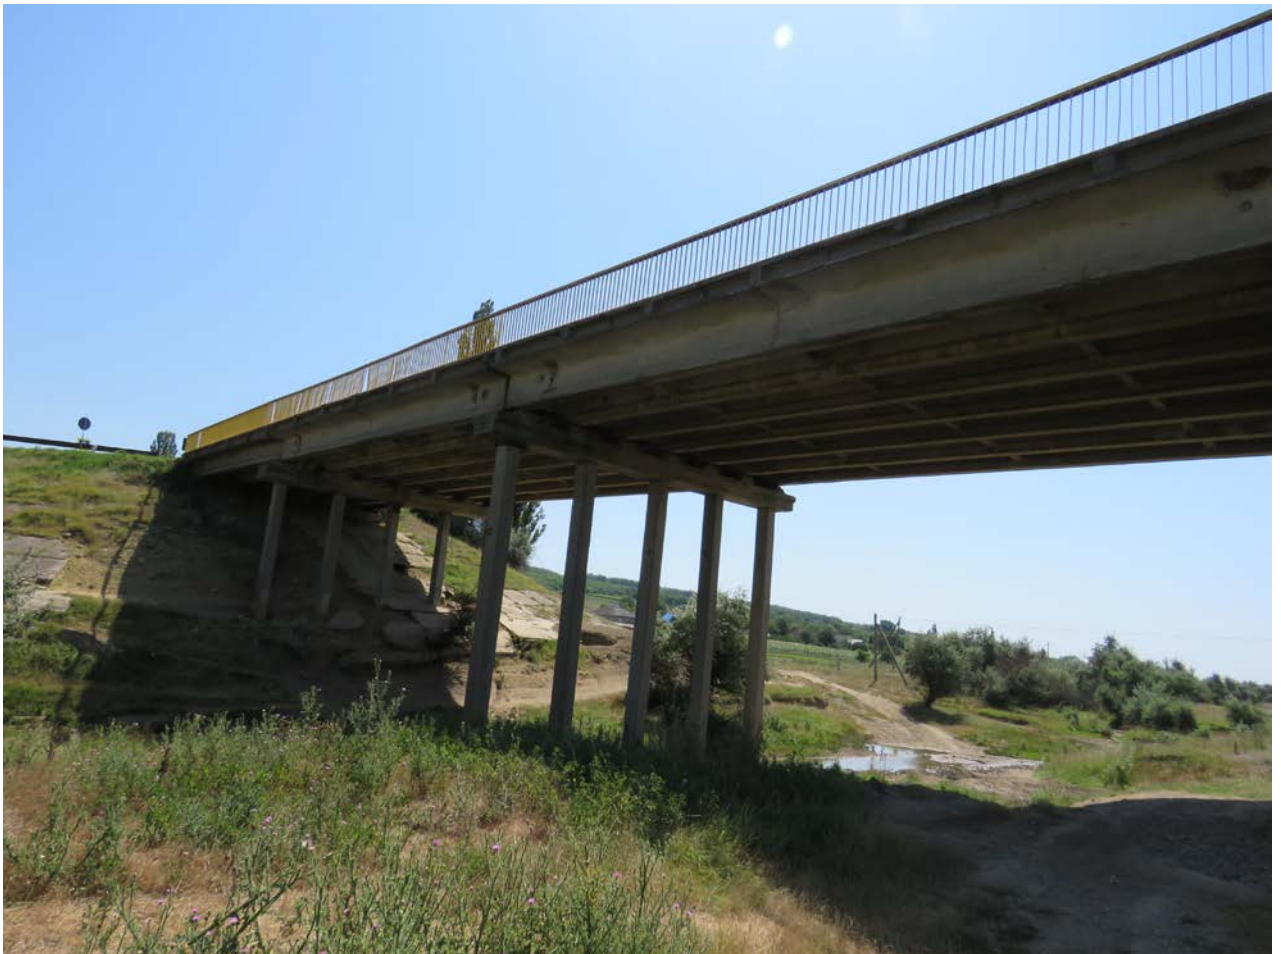
Figura 2. Elevație pod. Vedere în amonte.

22.	Culeea 1, 5 Sferturi de con	Eroziuni, degradarea pereului de protecție, etc.	F=80%	-	2	-	Fig.2,9, 10,10.1
5. Alte observații							
23.	Albia râului	Albie cu mici afuieri de maluri	-	-	-	-	Fig. 15

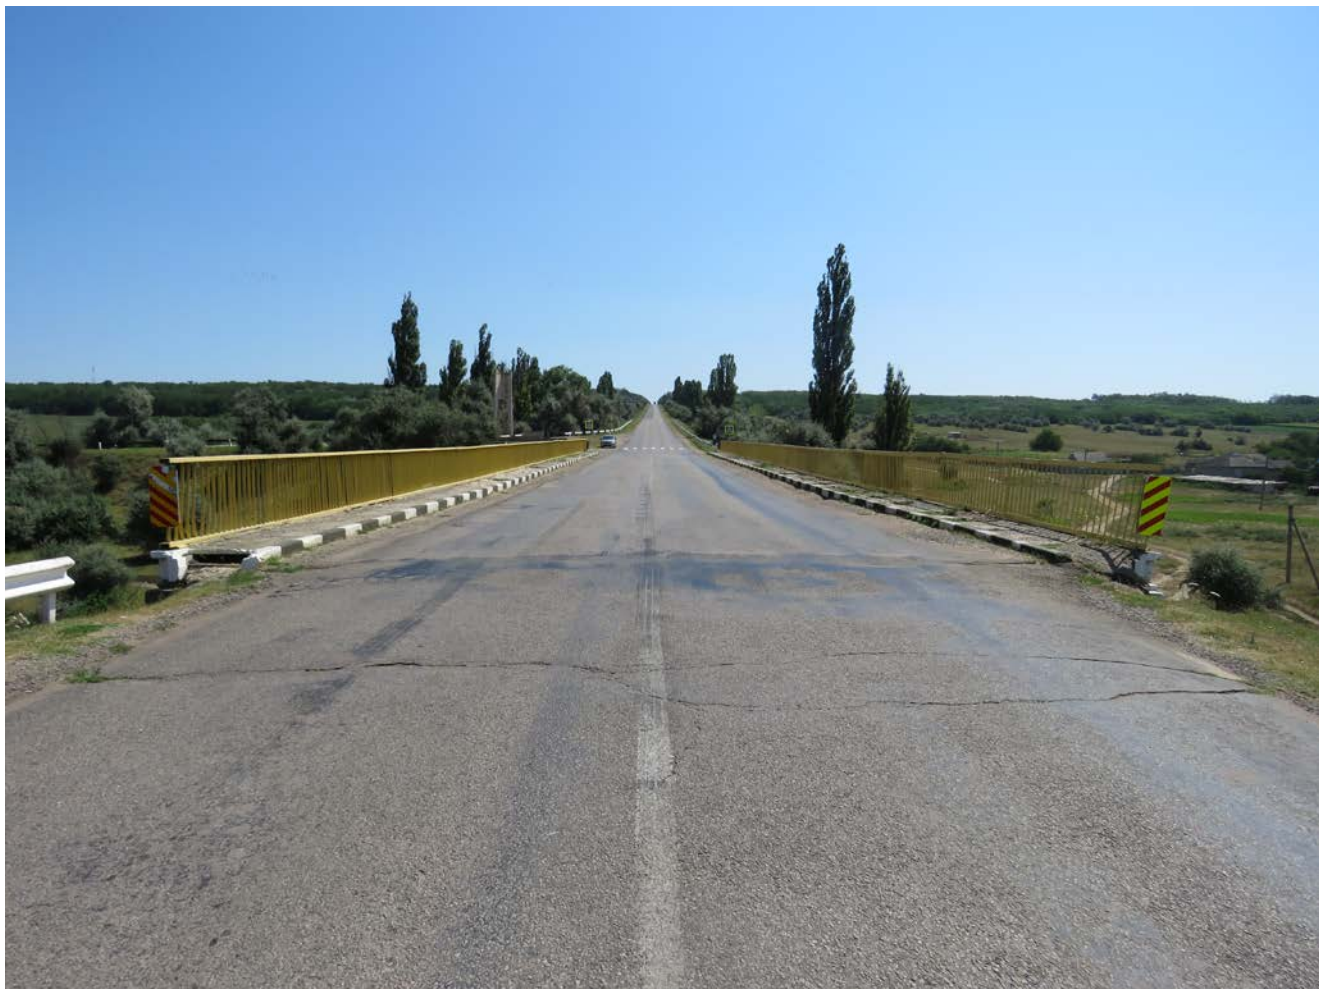
Figura 3. Rampa de acces spre pod la culeea Nr.1. Marcaj vertical montat neconform.

1.	Deschidere 1÷4	Gabarit necorespunzător		-	-	3	Fig.3,4
2.		Degradarea hidroizolației	F=80%	-	2	-	Fig.8,12, 13,14
3.		Degradarea îmbrăcăminții din beton asfaltic	F=50%	-	2	3	Fig.3,4,5, 7

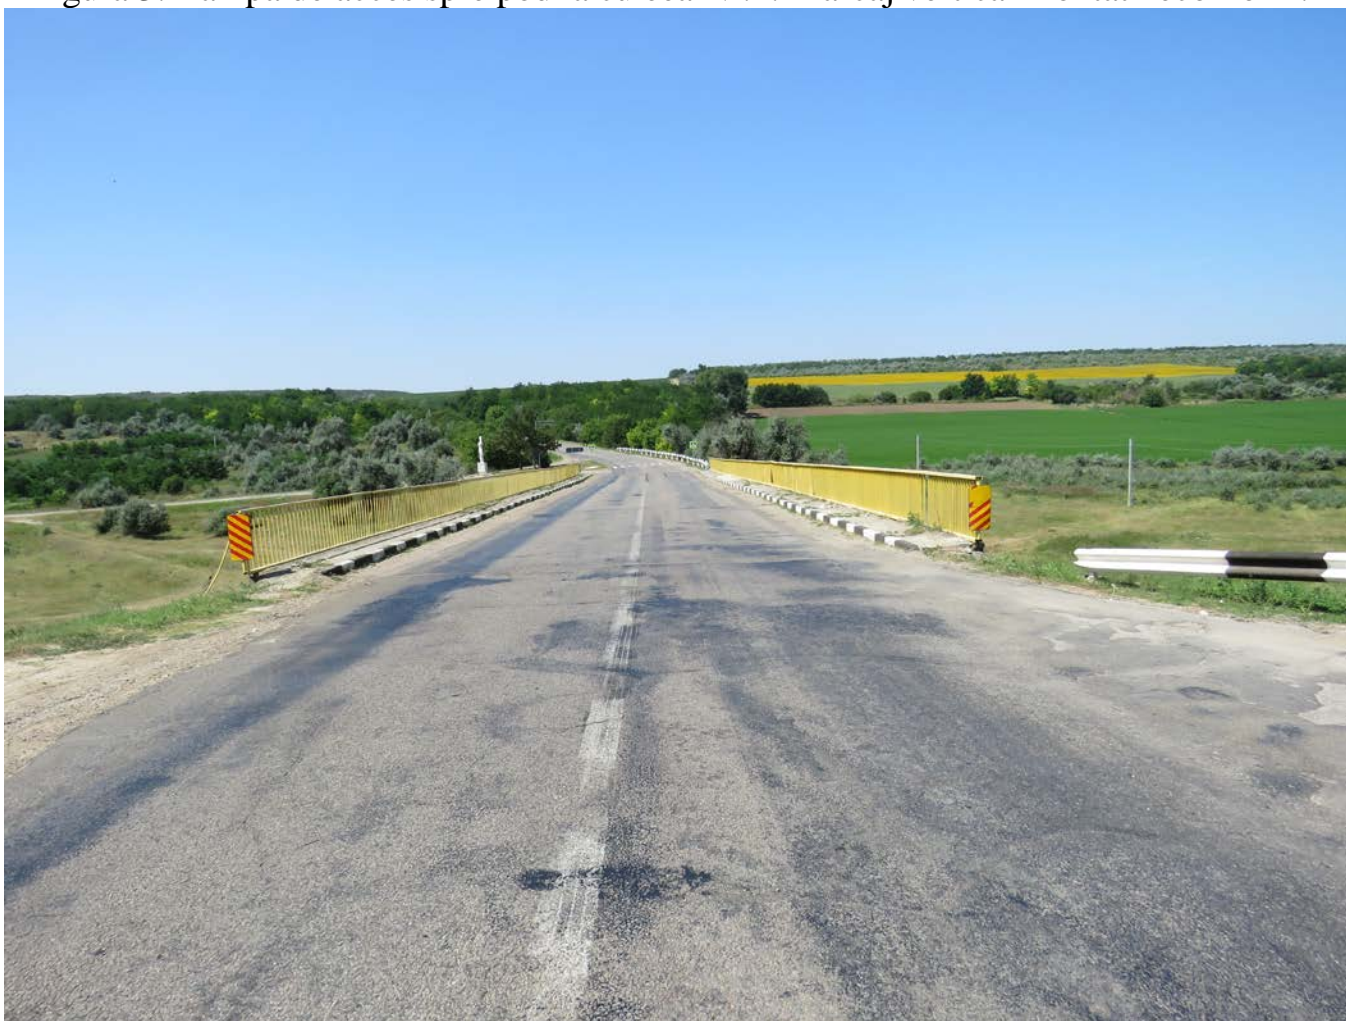
Figura 4. Vedere cale pod culeea Nr.4. Lipsa parapetului direcțional

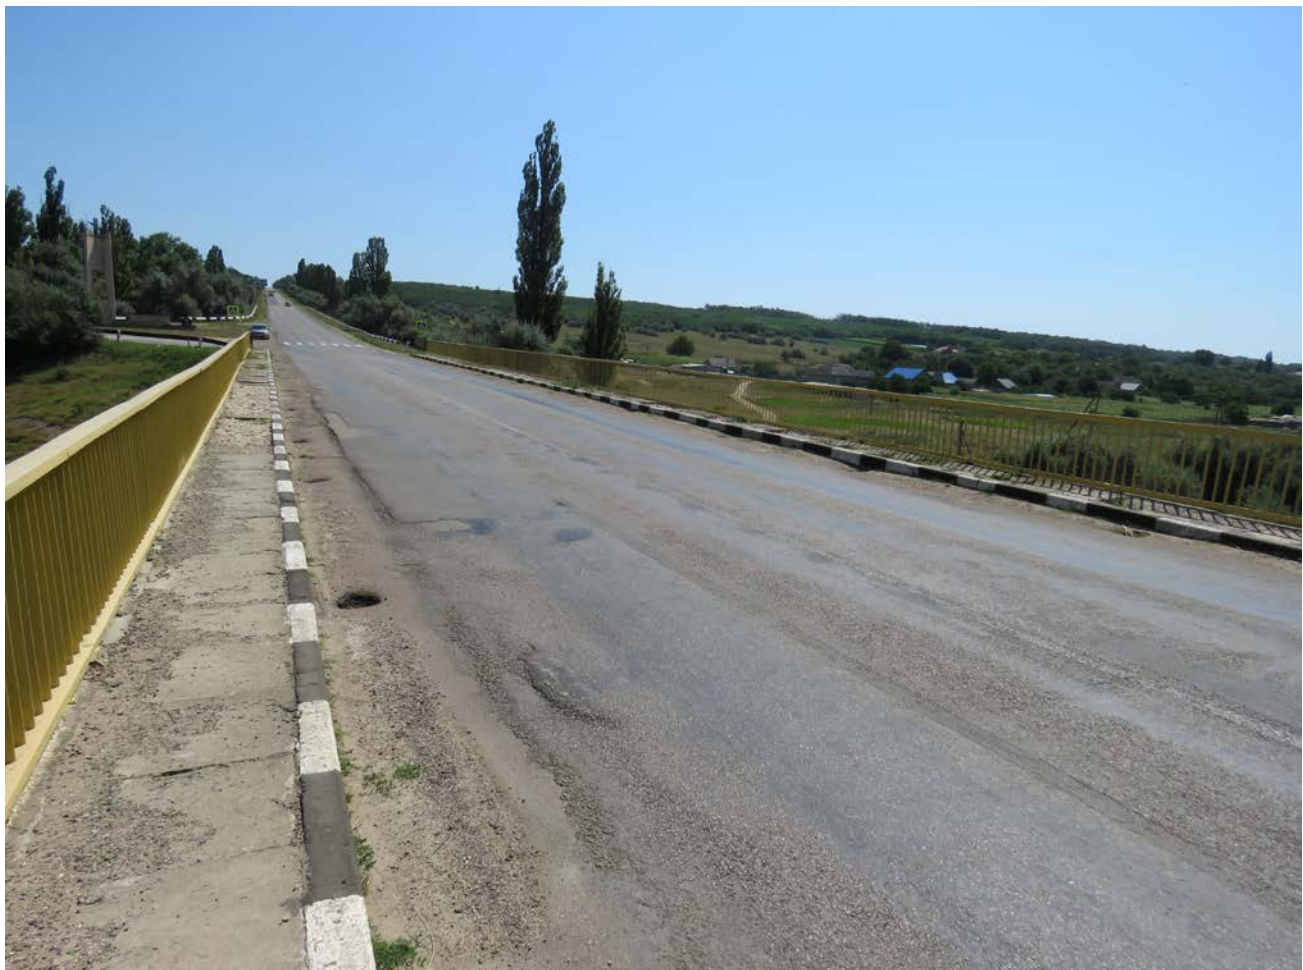
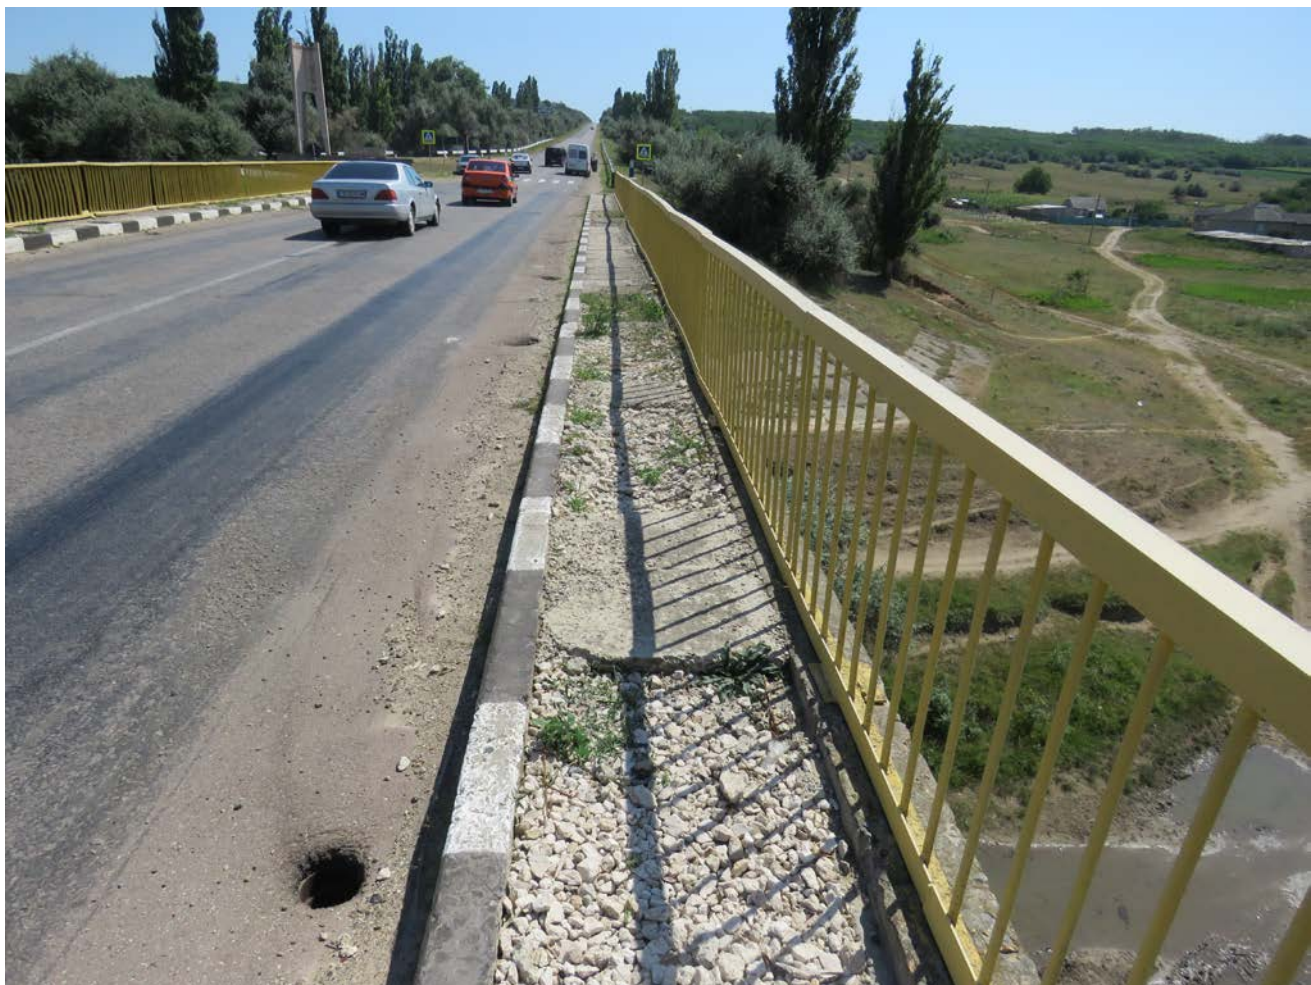
Figura 5, 5.1. Zona trotuarului pe dreapta podului. Blocuri de trotuar din beton degradate avansat, lipsa grilajelor gurilor de scurgere

6.		Degradarea betonului de trotuare	N=100%	-	2	3	Fig.5.1
2. Suprastructura							
7.	Talpa grinzilor	Infiltrații, stalactite, pete de rugină, eflorescențe, desprinderi de beton cu expunerea și coroziunea armăturii de rezistență cu micșorarea secțiunii transversale, etc.	F=65%	3	3	-	Fig.8,12, 13,14

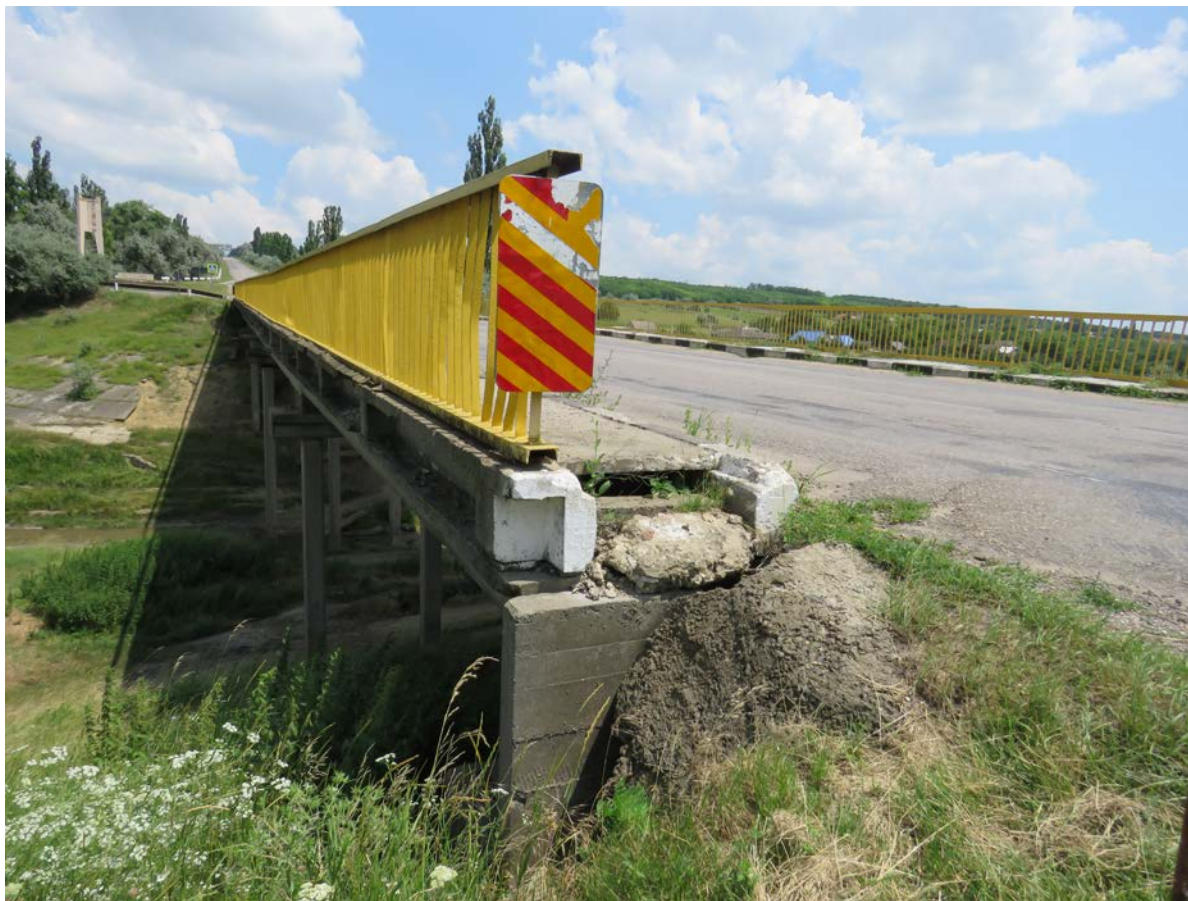
Figura 6. Vedere acces, racordarea podului cu rampe de acces, lipsa parapetului de siguranță pe pod/la accese, marcaj vertical montat neconform.

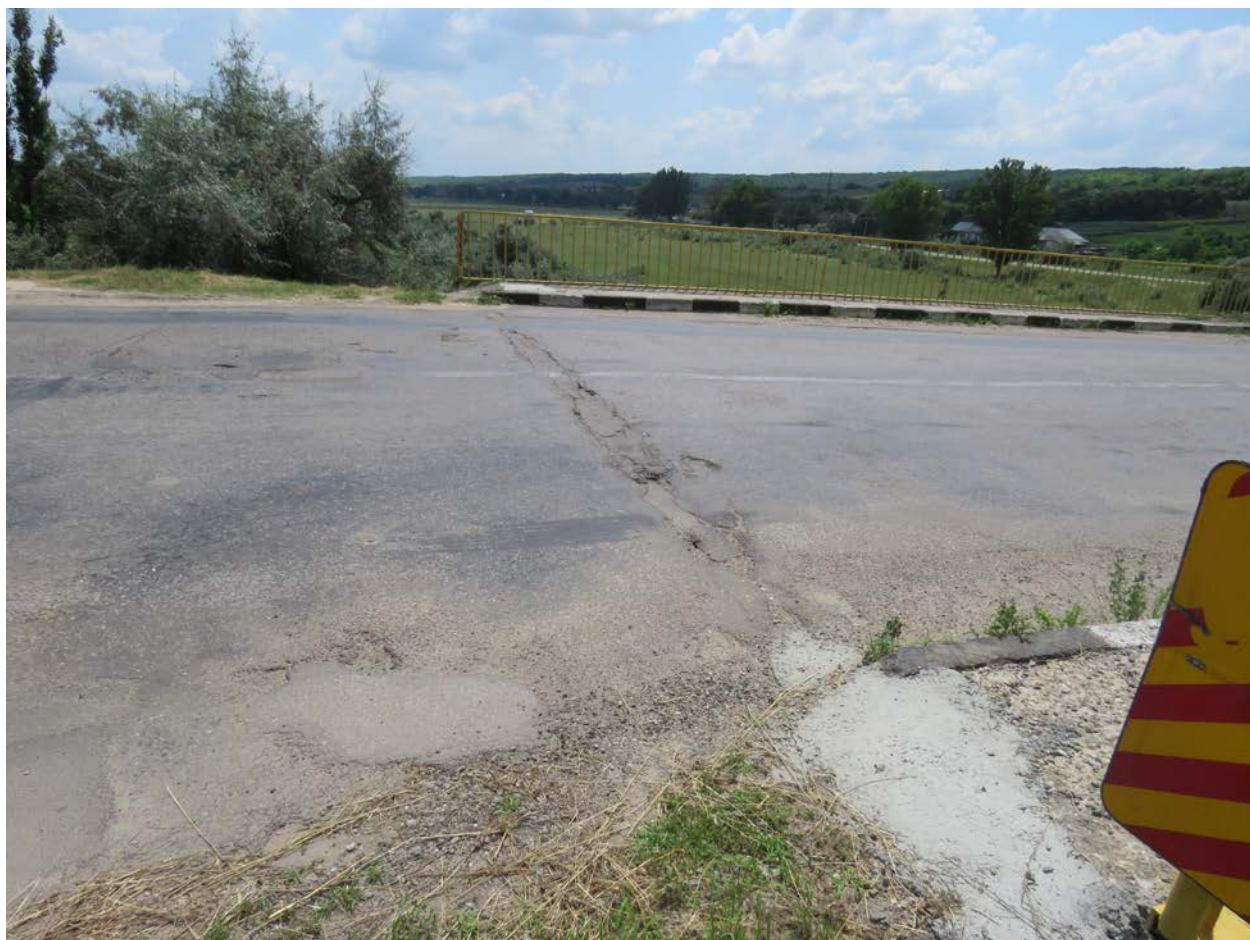
Figura 7. Degradarea elementelor de acoperie a rosturilor de dilatație. Tasarea terasamentului rampelor de acces (racordare).

16.		Lățime necorespunzătoare a părții carosabile		-	-	3	Fig.3,4,5
17.	Culeea 1, 5	Tasarea terasamentelor	F=20%	-	1	2	Fig.7
18.		Degradarea acostamentelor pe rampe	F=65%	-	1	2	Fig.3,4,6, 7

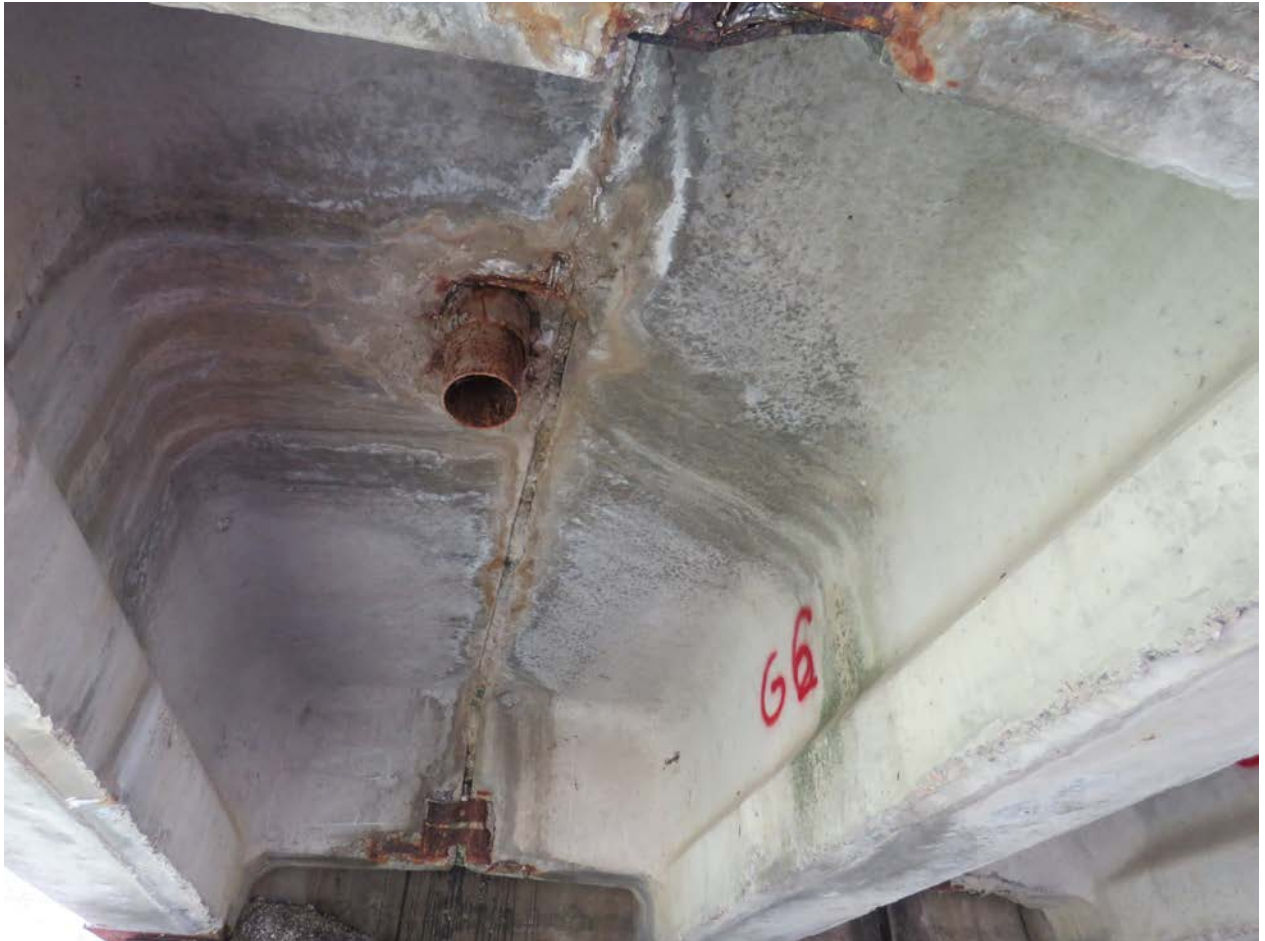
Figura 8.Vedere Culee nr.1. Infiltrații prin guri de scurgere, degradarea avansată a zidului de gardă. Eflorescențe.

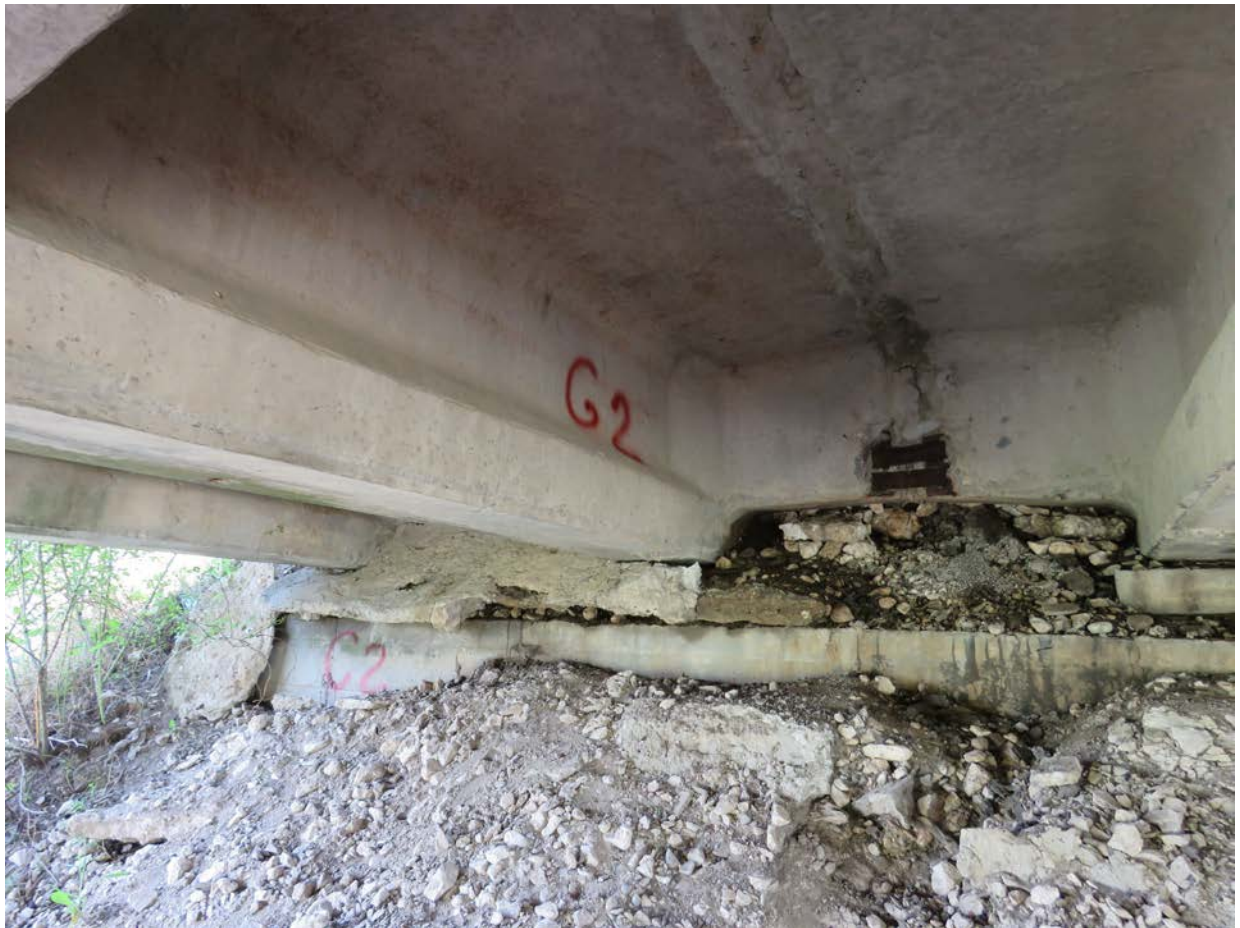
Figura 9. Culeea Nr.2. Degradarea zidului de gardă la culeea nr. 2.

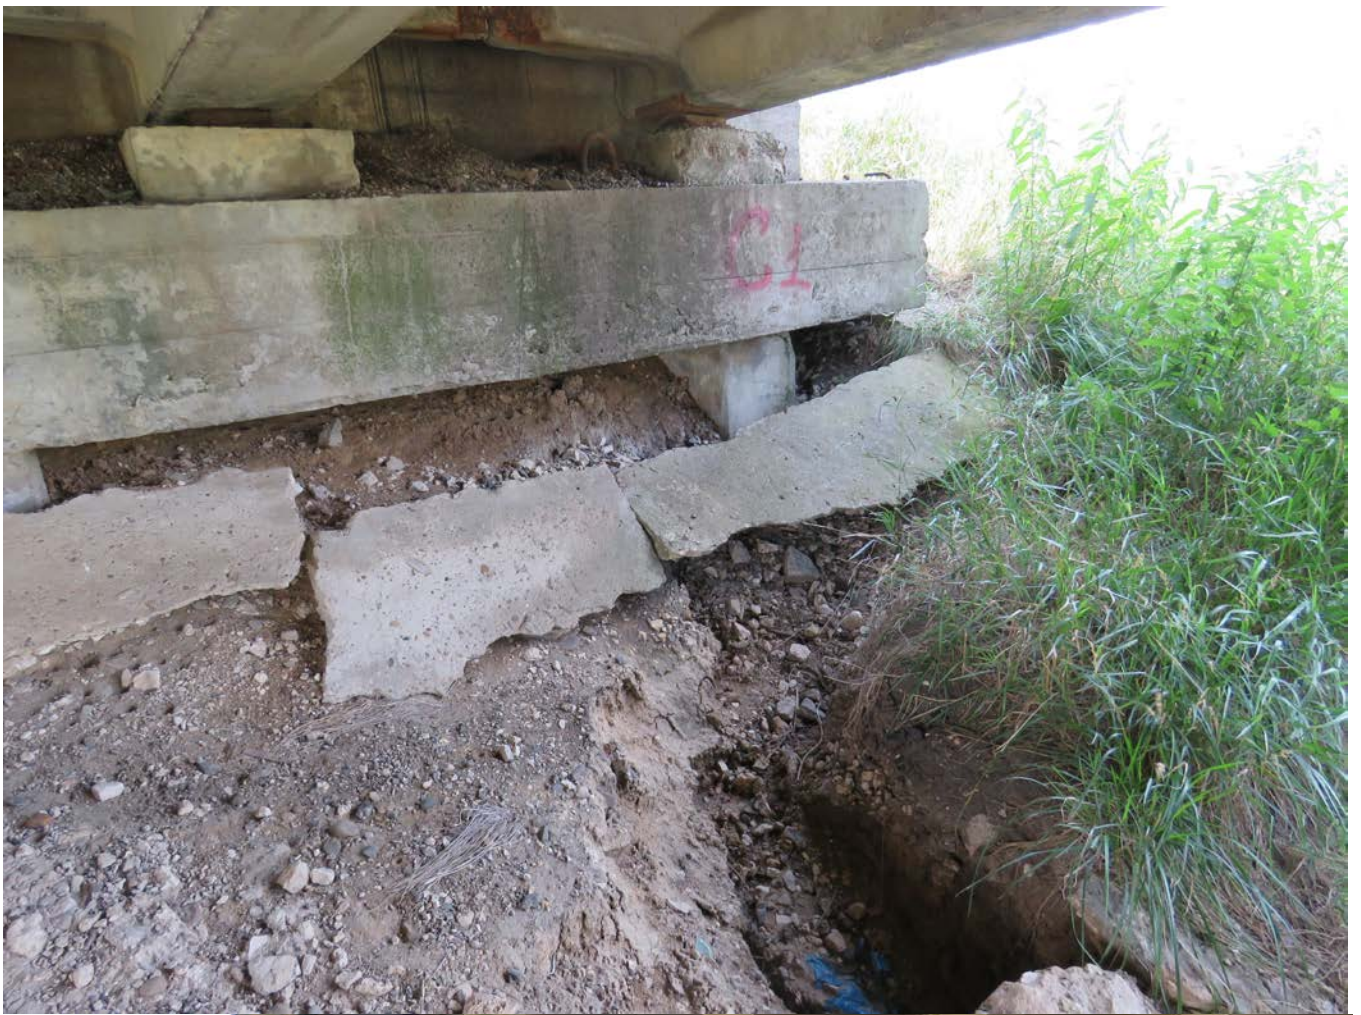
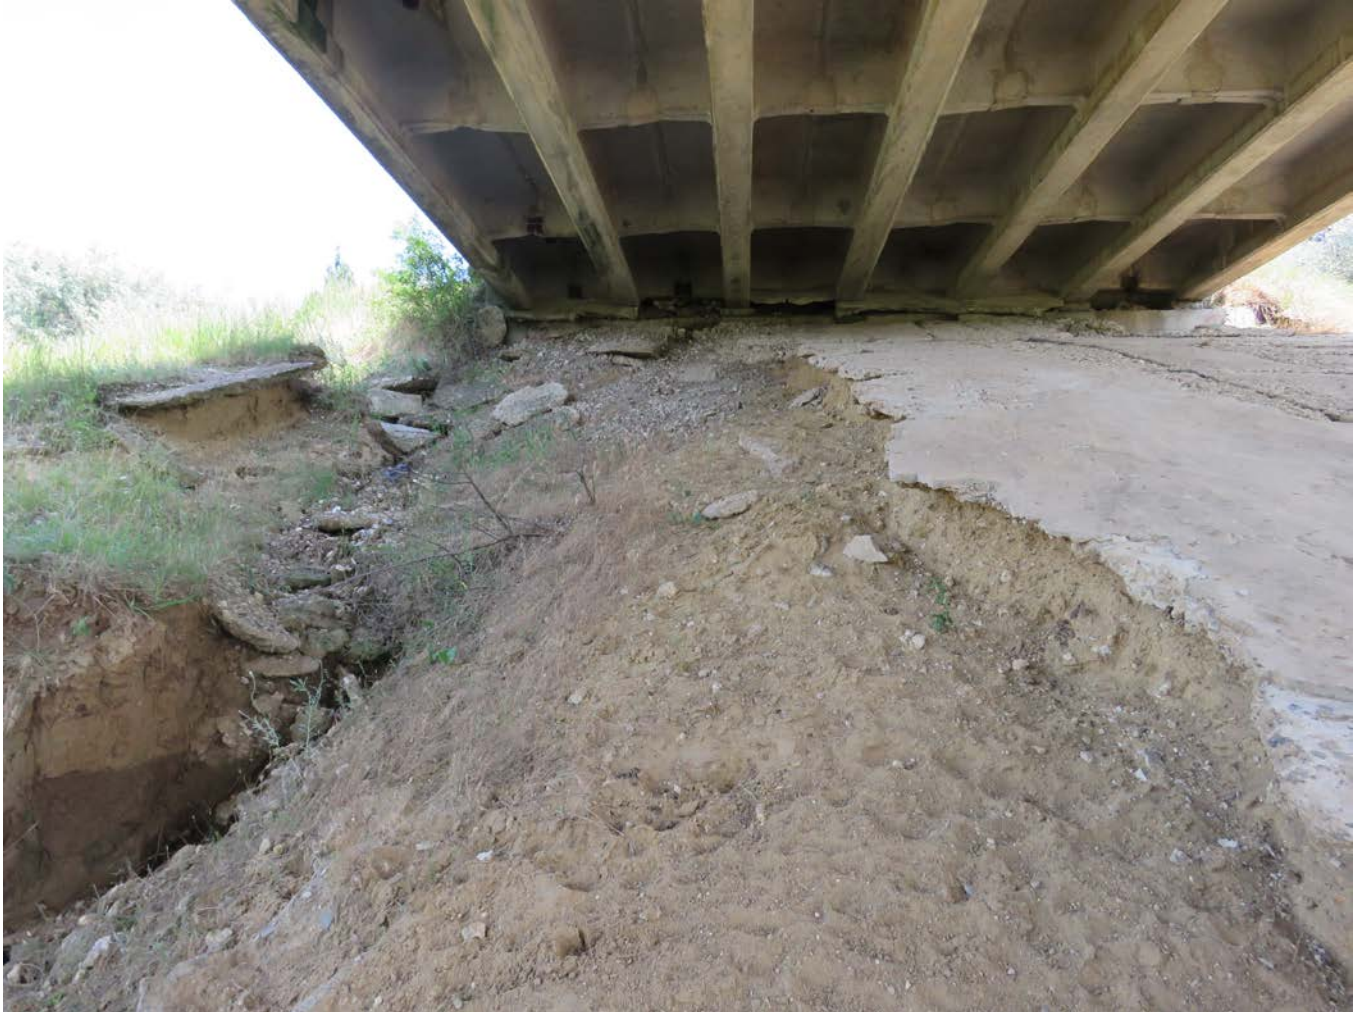
Figura 10, 10.1. Eroziunea sfertului de con. Cumulări de pământ pe rigla culeii.

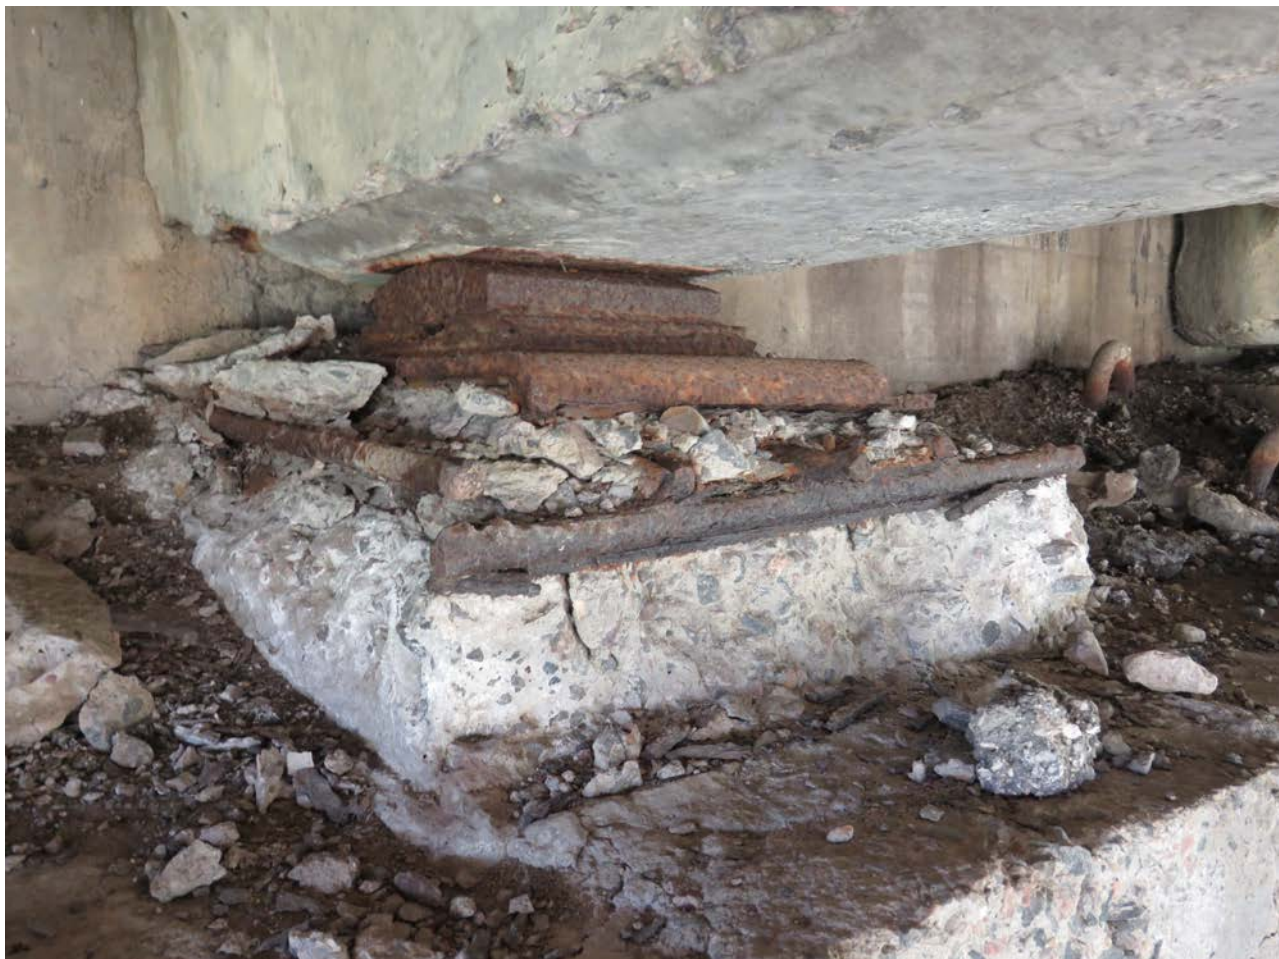
Figura 11. Vedere Culeea Nr.1 Expuneri de armatură. Degradarea avansată a cuzeneților. Degradarea aparatelor de reazem, corodarea excesivă.

11.		Rosturi de dilatație blocate	N=100%	-	2	-	Fig.3,4,5, 5.1,7
3. Infrastructura							
12.	Pile și culei	Aparate de reazem corodate	N=100%	2	2	-	Fig. 11

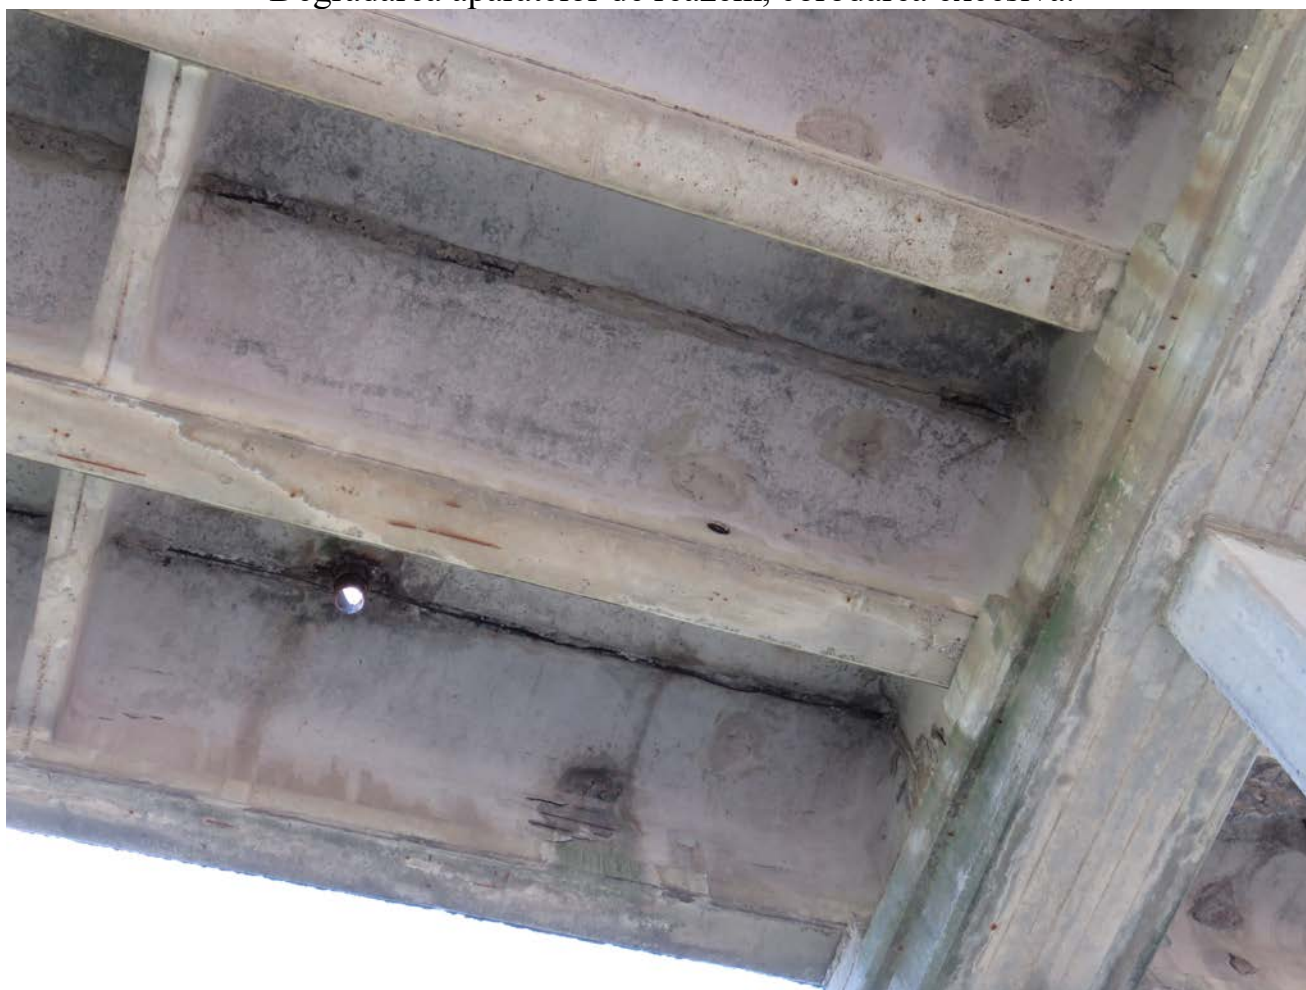
Figura 12. Vedere pila Nr.2. Desprinderi de beton cu armături expuse, infiltrații la nivelul riglei, infiltrații la intradosul grinzilor, lipsa dispozitivelor antiseismice

Nr. crt.	Amplasarea defectului	Denumirea defectului	Parametrii și valoarea lor	Categoria defectului conform VSN 4-81			Note
				CP	D	S	
1	2	3	4	5	6	7	8
13.		Infiltrații prin rosturi pe pile și culei, eflorescențe depuneri de pământ, etc.	F=100%	2	2	-	Fig. 9,10,11, 12

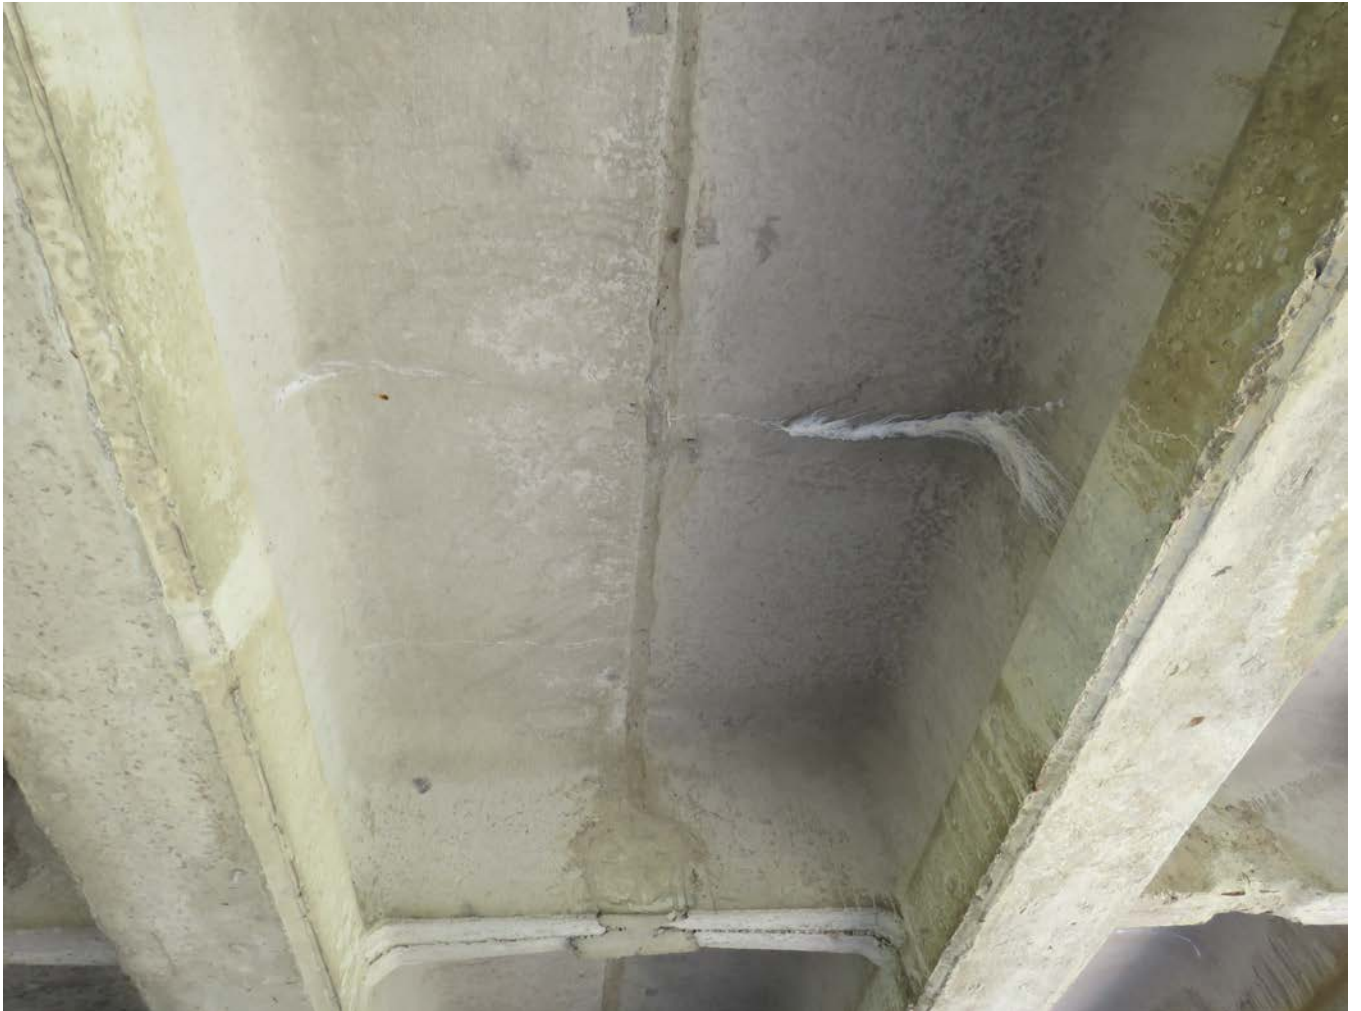
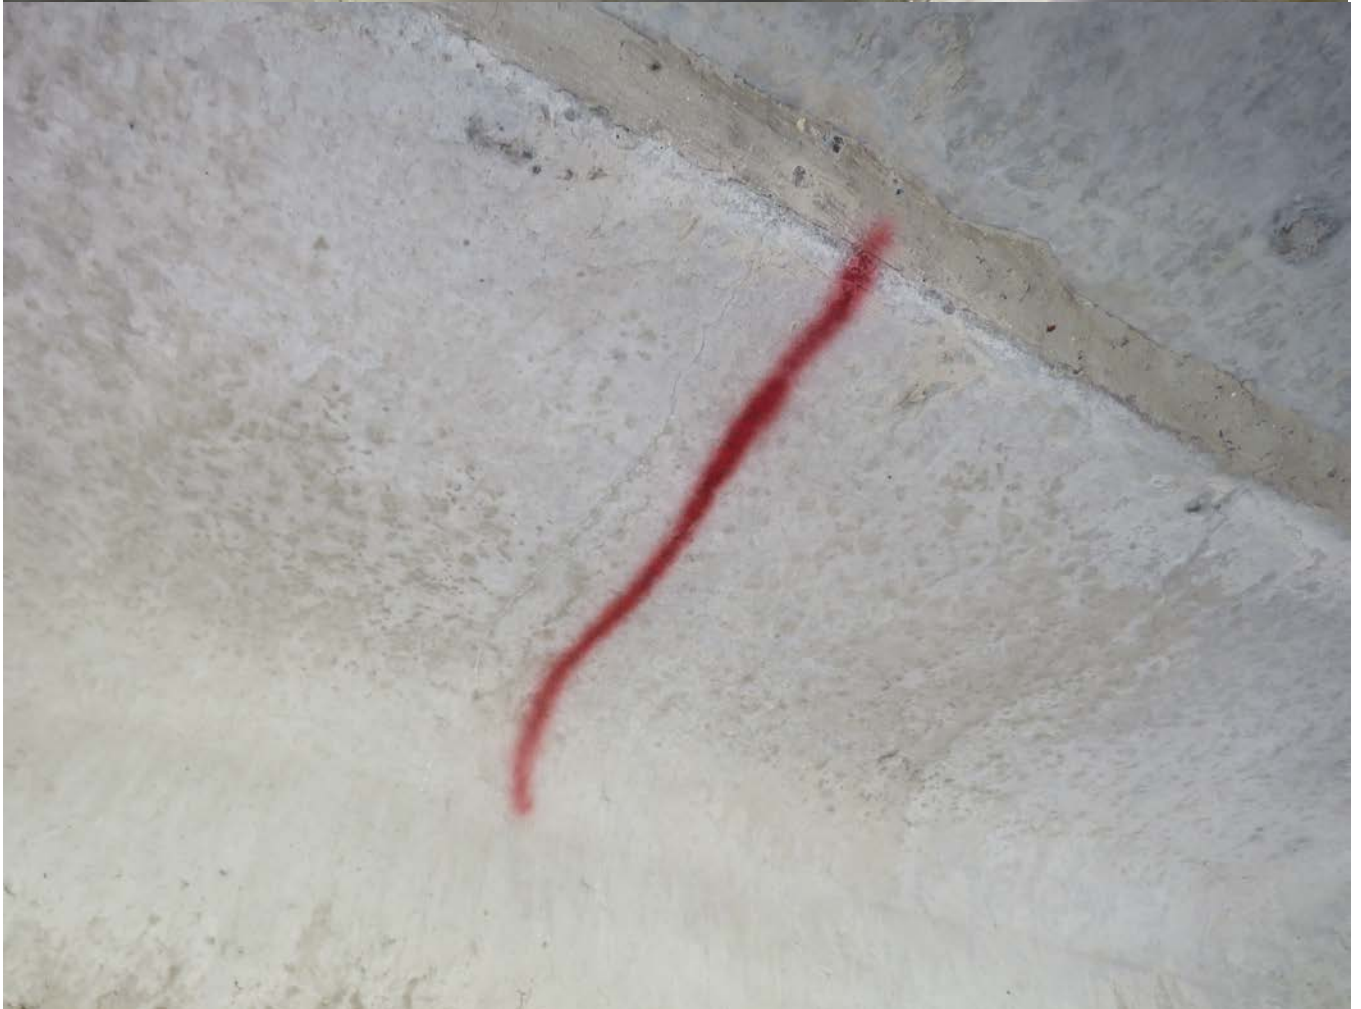
Figura 13, 13.1. Fisuri cu infiltratii la intradosul grinzilor, stalactite, eflorescențe, pete de săruri

10.	Talpa de sus a grinzilor marginale	Știrbituri și desprinderi locale a betonului cu expuneri de armatură, infiltrații, eflorescențe, fisuri transversale	F=60%	2	3	-	Fig.8,12, 13,13.1, 14

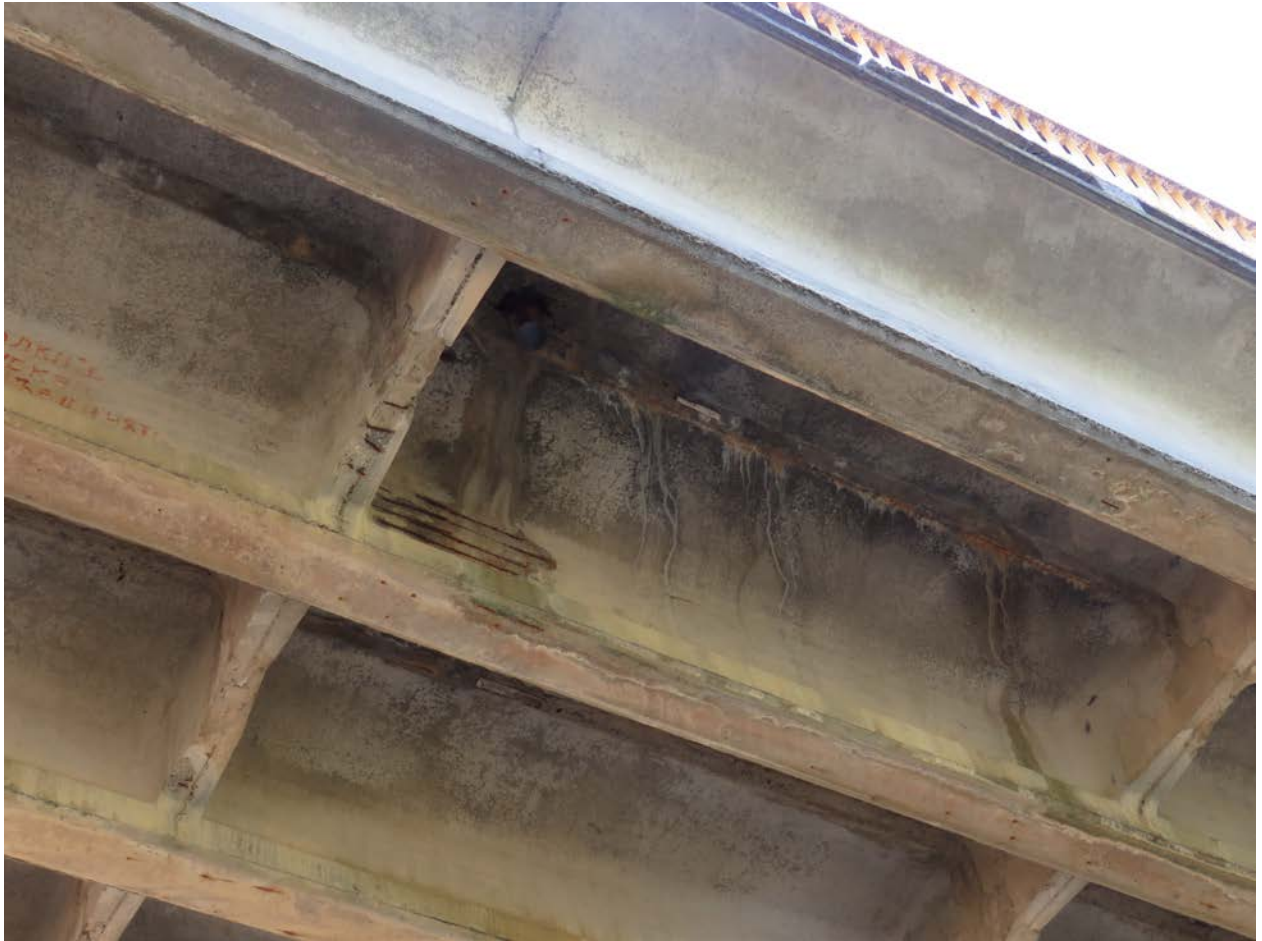
Figura 14. Suprastructura. Degradarea betonului infiltrații ape pluviale, expunerea, corodarea armaturii, exfolierea stratului de protecție a armaturilor la grinzi, prezența, eflorescențe, pete de săruri
