EXPERTIZA TEHNICĂ

Lucrărilor de expertizare tehnică la podurile de șosea, poziționate pe următoarele drumuri publice: R32 M3-Vulcanеști-Cahul-Taraclia, km 42.100; R35 Comrat-Cantemir-R36, km 14.370; R37 Ceadâr-Lunga-Taraclia, km 6.750

***Drumul R32 M3-Vulcanеști-Cahul-Taraclia,
Pod la km 42+100***

Obiect Nr 06-15/12

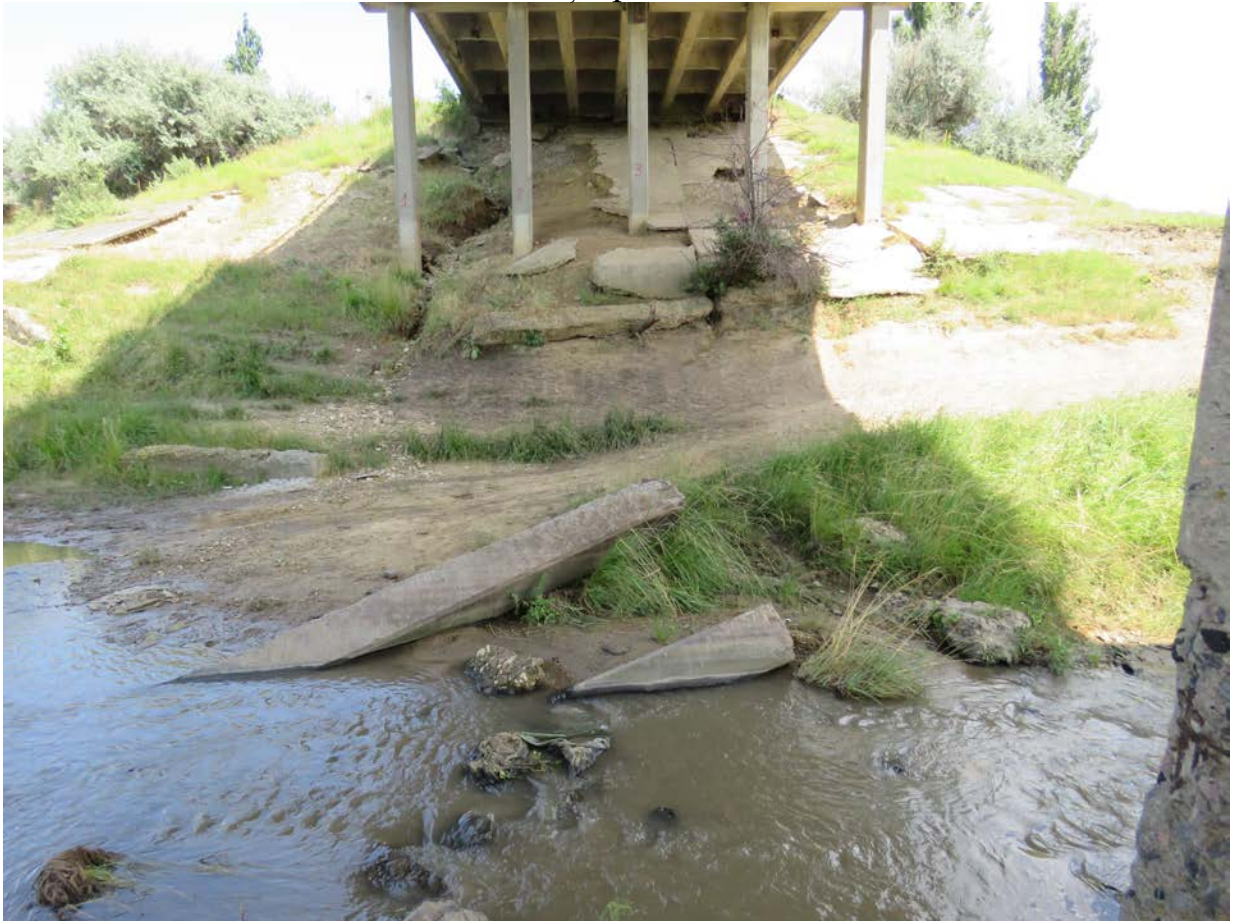
Figura 15. Albie cu mici afuieri de maluri, albie cu vegetație și resturi menajere și de construcție
