10/02-11/290 - LA - OC			
						Actualizarea soluțiilor de proiect privind reparația podului de încrucișare poziționat pe drumul expres M5 Frontiera cu Ucraina - Criva - Bălți - Chișinău - Tiraspol - frontiera cu Ucraina, km 264,790			
Mod.	Nr.sec.	Planșa	Nr.doc.	Semnătura	Data		Faza	Planșa	Planșe
I.Ș.P.		Cecan A.			02.23	Pod la intersecția str. N. Milescu-Spătaru cu str. Bucovinei	P.E.	10.1	2
Verificat		Saranciuc I.			02.23	Schema de organizare a circulației pe perioada de demontare și transportare a grinzilor de la podul la intersecția str. N. Milescu-Spătaru cu str. Bucovinei	"INJPROIECT" S.R.L. Mun. CHIȘINĂU		
Elaborat		Guștiuc A.			02.23

Planșa  
10.2

Specificația indicatoarelor rutiere conform "Regulamentul circulației rutiere"

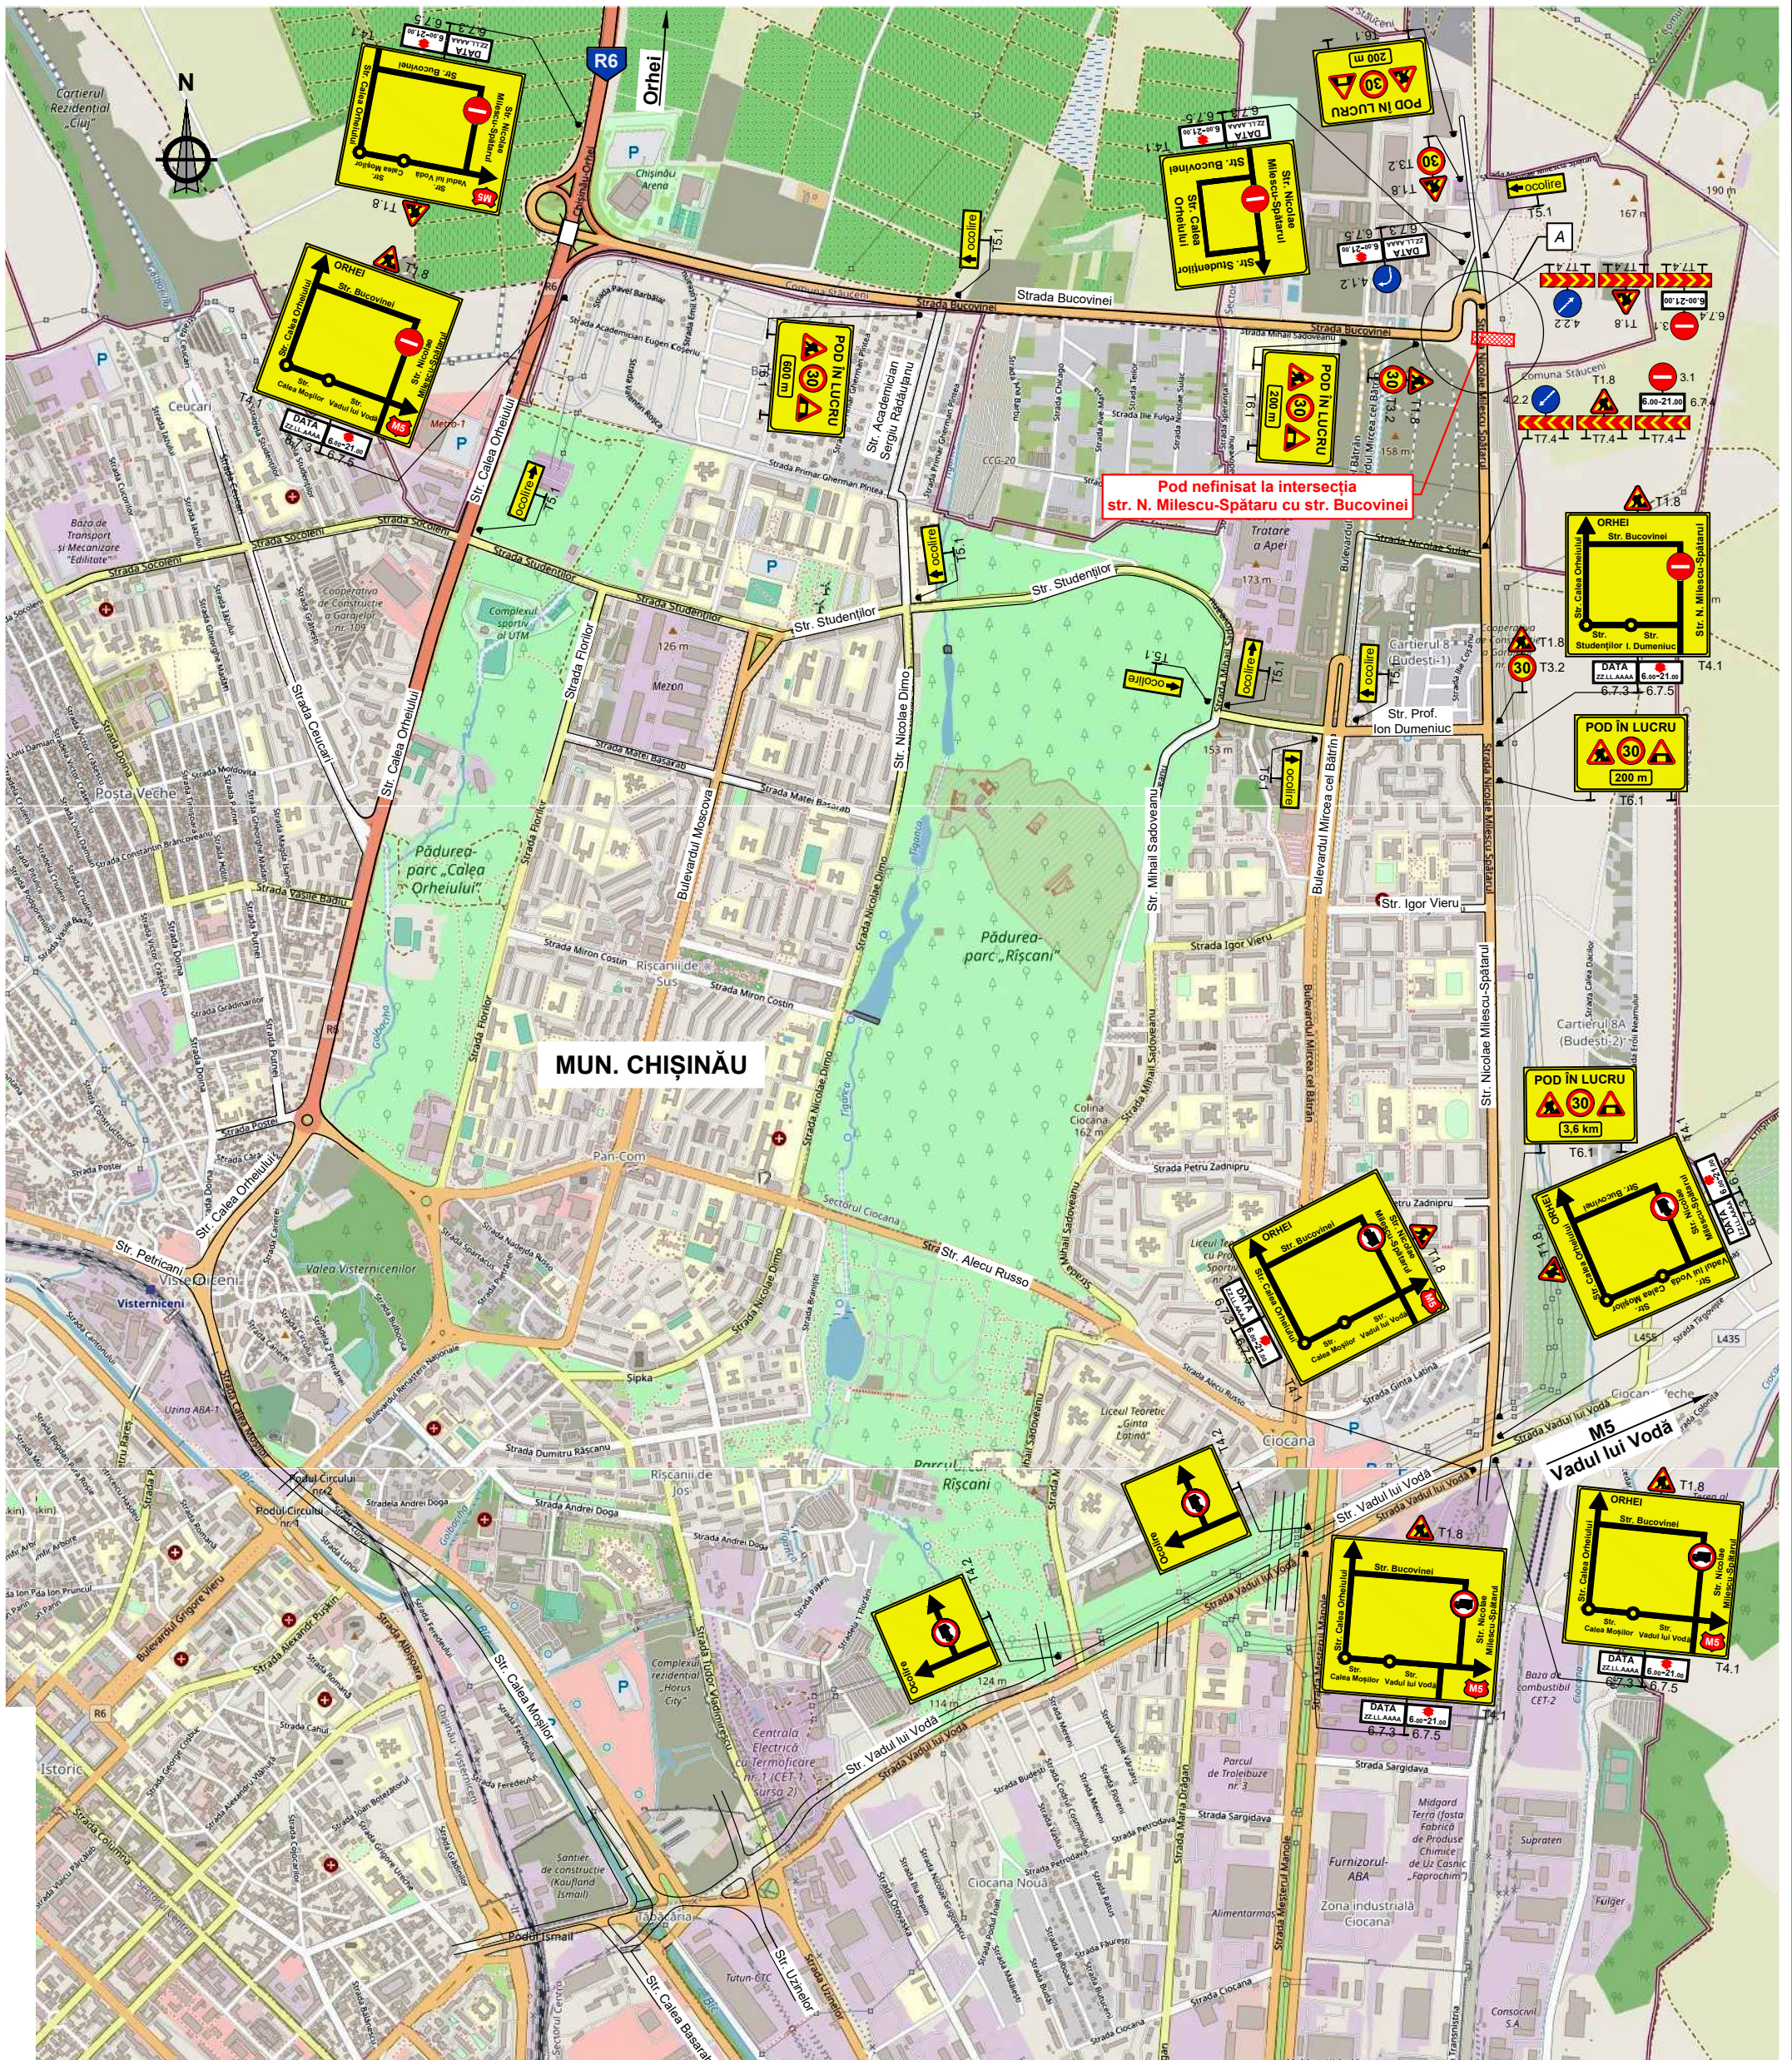
1. Accesul este interzis pe perioada demontării și transportării grinzilor din deschiderea 2-3.
2. Lucrările de demontare și transportare a grinzilor se vor desfășura în zile odihnă (sâmbătă, duminică) în perioada de timp 6.00-21.00.  
Pe indicatorul de informare suplimentară 6.7.3 se va indica data desfășurării lucrărilor de demontare și transportare a grinzilor din deschiderea 2-3.
3. Termenul pentru lucrările de demontare și transportare a grinzilor este de 6 zile.
4. Indicatoare rutiere permanente convențional nu sunt arătate.
5. Indicatoarele se execută conform "Regulamentului circulației rutiere" al R. Moldova.
