**CP D.02.27:2023**

**Drumuri și poduri  
Ghid privind întreținerea structurilor rutiere**

MINISTERUL INFRASTRUCTURII ȘI DEZVOLTĂRII REGIONALE

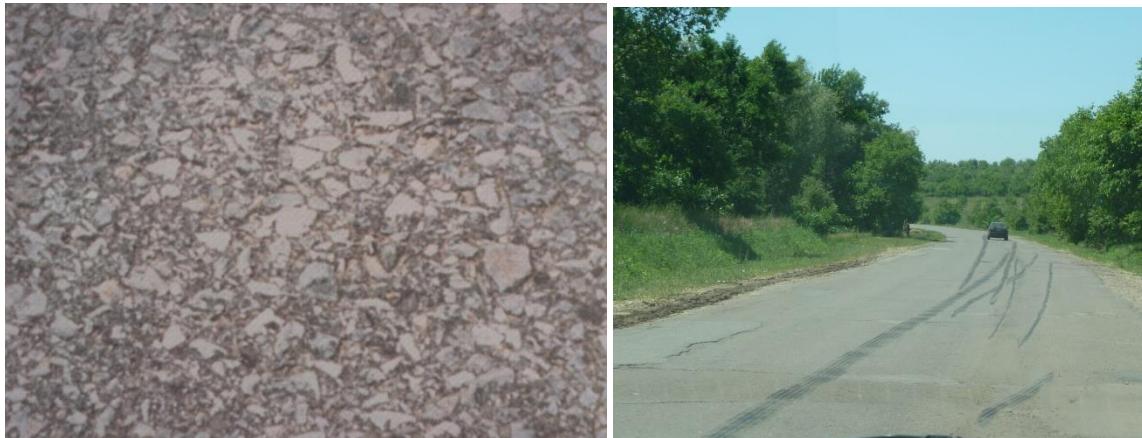
Descrierea. Suprafață șlefuită se prezintă lucioasă, fără nici un fel de asperități, de culoare mai deschisă (figura 1). Ea reprezintă un pericol real în circulație în cazul suprafeței umede ce favorizează deraparea autovehiculelor.

Suprafața se consideră șlefuită în cazul în care rugozitatea măsurată conform SM SR EN 13036-1 depășește 0,2.

**Figura 1 - Suprafață șlefuită**

Описание. Отшлифованная поверхность выглядит как глянцевая, без неровностей, более светлого цвета (рисунок 1). Она представляет реальную опасность для движения в случае мокрой поверхности, которая способствует заносу транспортных средств.

**Рисунок 1 – Отшлифованная поверхность**

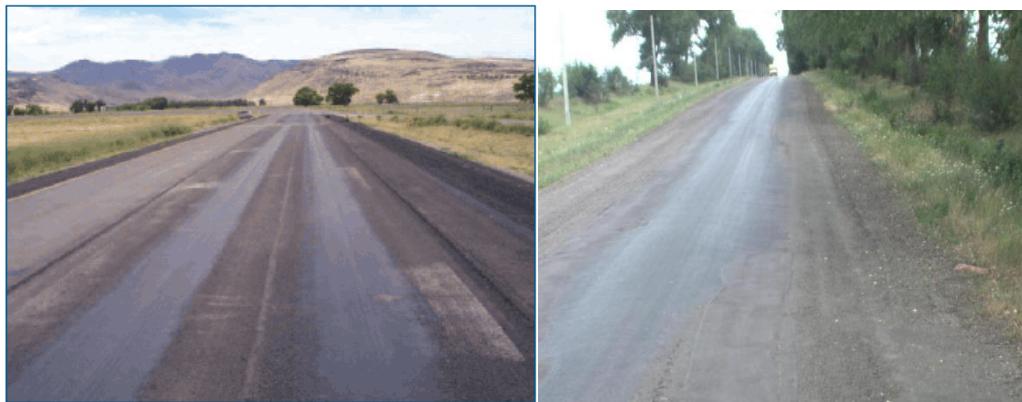
Descrierea. Suprafața exudată se caracterizează prin exces de bitum (figura 2). De obicei se manifestă pe urma roțiilor. Suprafața de uzură prezintă pete de culoare închisă, neagră, lucioasă, produse de migrarea bitumului către suprafață, liantul găsindu-se în exces. Fenomenul este neplăcut pentru că aderă la pneuri. Suprafața cu exces de bitum este deosebit de periculoasă prin faptul că favorizează deraparea.

**Figura 2 - Suprafață exudată**

Описание. Поверхность с выпотеванием характеризуется наличием на поверхности покрытия излишка вяжущего (рисунок 2). Обычно проявляется по следу колес. Поверхность износа имеет темные, черные, блестящие пятна, образованные выступлением на поверхность излишнего битума. Явление неприятное, потому что оно сопровождается прилипанием к колесам. Поверхность с избытком битума особенно опасна тем, что способствует скольжению.

**Рисунок 2 - Выпотевание вяжущего**

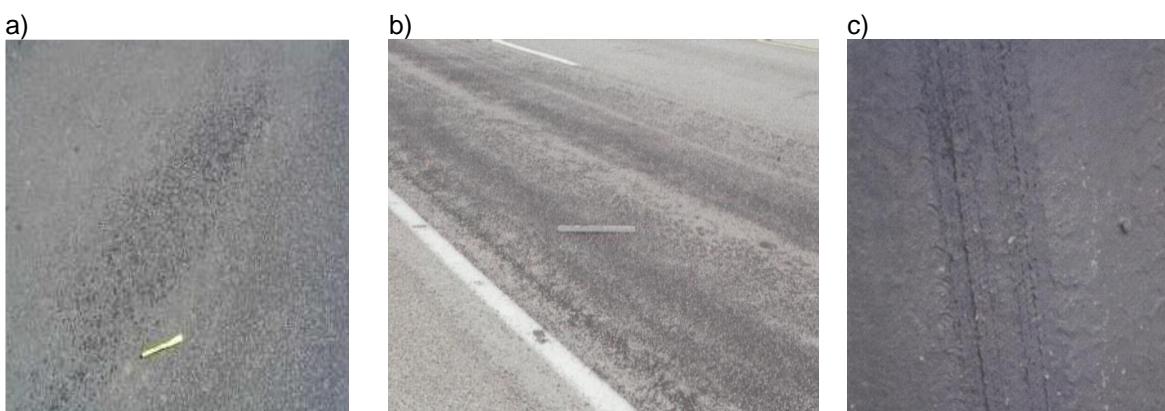
- nivel scăzut de severitate (S), când suprafața îmbrăcămintii se colorează ușor cu bitumul în exces (figura 3, a);
- nivel mediu de severitate (M), când o parte din suprafață este afectată de bitumul în exces (figura 3, b);
- nivel ridicat de severitate (R), când suprafața drumului devine lucioasă datorită bitumului în exces, iar agregatele sunt acoperite cu un strat de bitum (figura 3, c).

a) – nivel de severitate scăzut; b) – nivel de severitate mediu; c) – nivel de severitate ridicat

**Figura 3 – Nivele de severitate ale suprafeței exudate**

- низкий уровень опасности (S), когда поверхность покрытия слегка окрашена излишками битума (рисунок 3, а);
- средний уровень опасности (M), когда часть поверхности поражена избытком битума (рисунок 3, б);
- высокий уровень опасности (R), когда дорожное покрытие становится блестящим из-за избытка битума, а минеральные заполнители покрываются слоем битума (рисунок 3, с).

**Рисунок 3 – Уровни опасности выпотевания вяжущего**

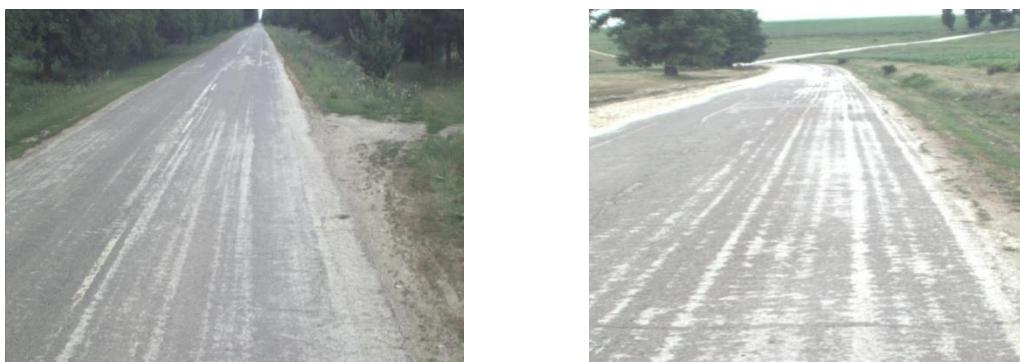
Descriere. Suprafața șiroită apare în cazul tratamentelor bituminoase și are aspect de suprafață vărgată, cu fâșii longitudinale de câțiva centimetri lățime pe care nu există tratament bituminos, alternând cu suprafete pe care tratamentul se prezintă bine (figura 4). Acesta are un aspect inestetic, însă nu jenează în mod deosebit participanții la circulație.

**Figura 4 - Suprafață șiroită**

Описание. Поверхность с облысением в виде продольных полос появляется на участках с поверхностной обработкой и имеет вид полосатой поверхности с продольными полосами шириной в несколько сантиметров, на которых нет материала поверхности обработки, чередующимися с поверхностями, на которых обработка хорошая (рисунок 4). Имеет некрасивый вид, но особо не препятствует дорожному движению.

Рисунок 4 - Облысение в виде продольных полос

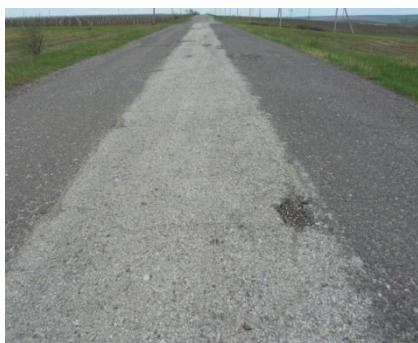
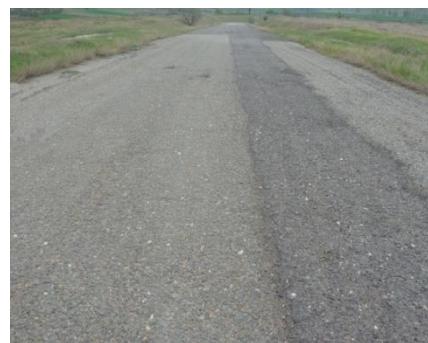
Descrierea. Suprafața poroasă are culoare mai deschisă și se caracterizează prin conținut redus de bitum și absorbție de apă mare, peste limitele admise de CP D.02.25. Uneori porii se observă cu ochiul liber.

**Figura 5 - Suprafață poroasă**

**Рисунок 5 – Пористая поверхность**

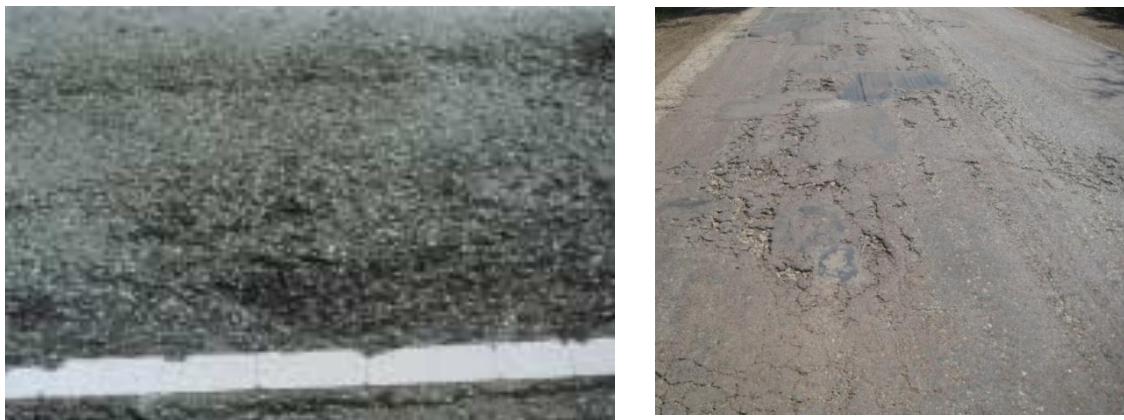
Descriere. Acest tip de degradare apare datorită desprinderii particulelor de agregat din îmbrăcămintă cu apariția de mici gropi cu diametrul de până la 20 mm, pe adâncimea stratului de uzură. Ciupiturile pot să apară izolate (2 – 3 ciupituri pe m<sup>2</sup>) sau grupate (într-un număr mare pe m<sup>2</sup>), figura 6.

**Figura 6 - Suprafață cu ciupituri**

Описание. Данный тип разрушения дорожного покрытия возникает в результате потери отдельных зерен минеральных материалов с образованием маленьких ям диаметром до 20 мм на глубину слоя износа. Выкрашивание может быть изолированным (2–3 выкрашивания на м<sup>2</sup>) или сгруппированными (в большом количестве на м<sup>2</sup>), рисунок 6.

**Рисунок 6 – Выкрашивание поверхности**

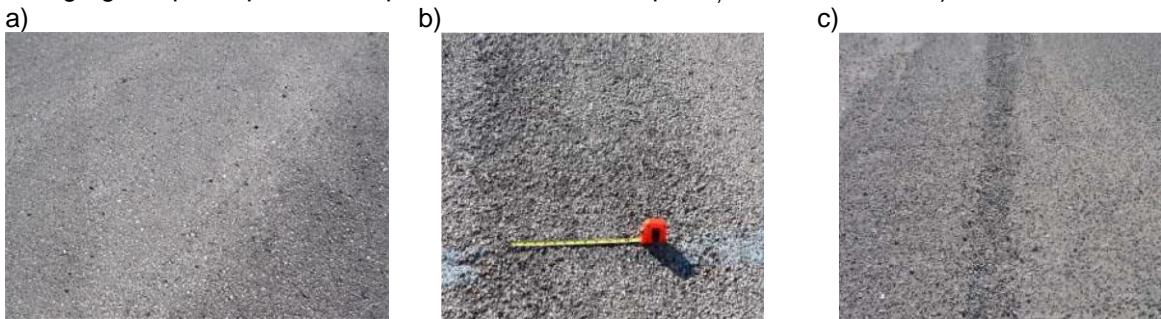
În funcție de gravitatea defecțiunii se atribuie trei nivele de severitate (figura 7) , după cum urmează:

- nivel scăzut de severitate (S), când aggregatele sau bitumul încep să se uzeze cu pierdere de aggregate (lipsesc de la 5 până la 20 de particule de agregat grosier pe metru pătrat sau aggregate lipsă reprezentă mai puțin de 2 la sută din suprafață totală examinată);
- nivel mediu de severitate (M), când suprafața îmbrăcămintii devine aspră, existând desprinderi de materiale (lipsesc de la 21 până la 40 de particule de agregat grosier pe metru pătrat sau aggregate lipsă reprezentă de la 2 până la 10 la sută din suprafață totală examinată);

- nivel ridicat de severitate (R), când suprafața îmbrăcăminții este foarte aspră și se desprind particule pe suprafețe mari (lipsesc de peste 40 de particule de agregat grosier pe metru pătrat sau aggregate lipsă reprezentă de peste 10 la sută din suprafața totală examinată).

a) - nivel scăzut de severitate (S); b) - nivel mediu de severitate (M); c) - nivel ridicat de severitate (R)

**Figura 7 – Nivele de severitate ale suprafețelor cu ciupituri**

В зависимости от тяжести дефекта выделяют три уровня опасности (рисунок 7), а именно:

**Рисунок 7 – Уровень опасности покрытия с выкрашиванием**

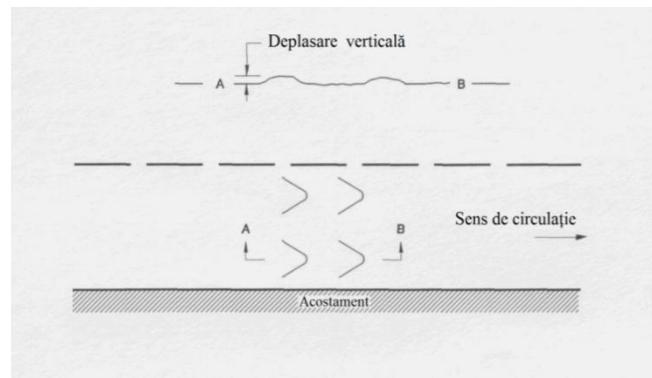
Descriere. Suprafața vălurită se prezintă cu denivelări în profilul longitudinal sub forma unei table ondulate. Frecvența văluririlor este de aproximativ 1 m, iar amplitudinea poate varia de la 10 mm - 15 mm la 30 mm - 40 mm. Văluririle sunt datorate frânării sau accelerării vehiculelor și sunt localizate în pante, curbe sau intersecții. Suprafața de îmbrăcăminte afectată se măsoară în metri pătrați ( $m^2$ ). Tipul de degradare dat este prezentat schematic în figura 8, precum și pe foto din figura 9.

**Figura 8 - Modul de măsurare a vălurilor**

Описание. Волнистая поверхность представляет собой чередование на покрытии впадин и возвышений в продольном профиле в виде гофрированного листа. Частота волн составляет около 1 м, а амплитуда может варьировать от 10 мм - 15 мм до 30 мм - 40 мм. Волны возникают из-за торможения или ускорения транспортных средств и расположены на спусках, кривых или перекрестках. Площадь пораженного покрытия измеряется в квадратных метрах ( $\text{m}^2$ ). Указанный тип дефекта показан схематически на рисунке 8, а также на фотографиях рисунка 9.

Рисунок 8 – Измерение дефектов в виде волн

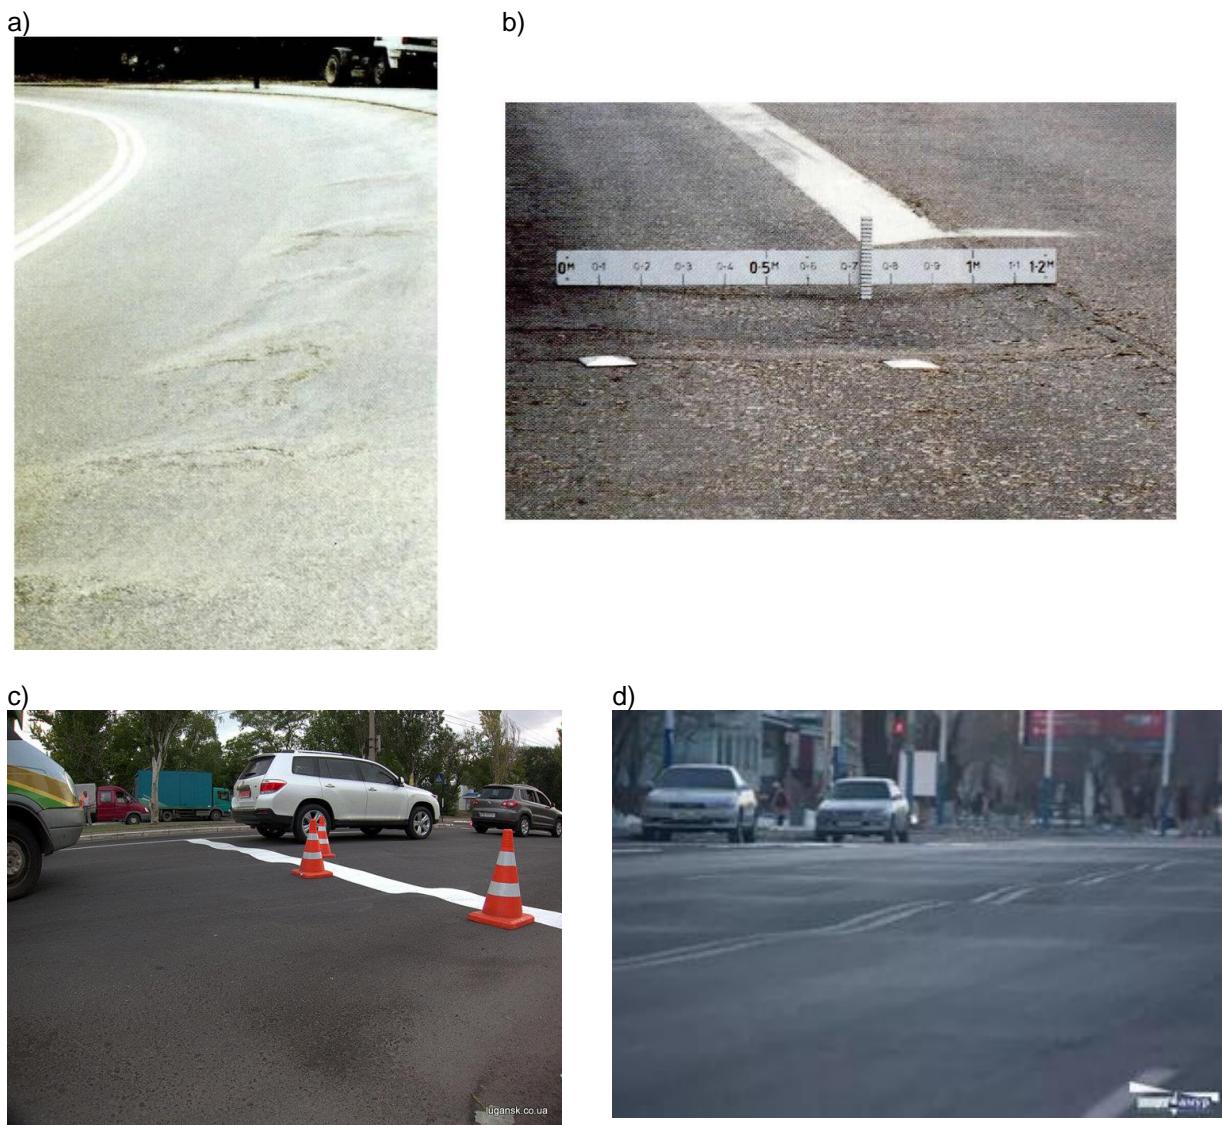
**Figura 9 - Văluri pe suprafață îmbrăcămintei**

**Рисунок 9 – Волнистость на поверхности покрытий**

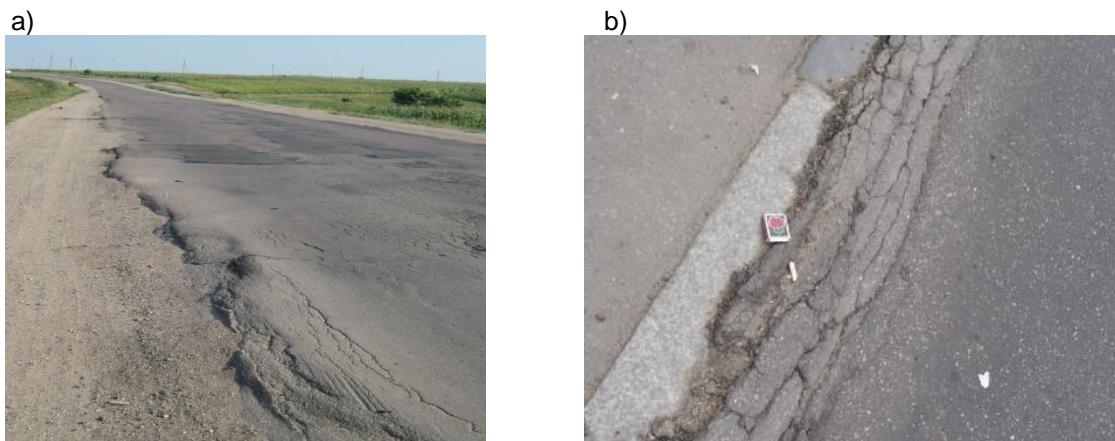
Refulările se manifestă prin migrarea materialului devenit plastic spre lateral, sub acțiunea traficului, cu afectarea părților laterale (borduri, acostamente) figura 10.

a) – refulare spre acostament; b) – refulare spre bordură

**Figura 10 - Refulări**

Сдвигами являются боковые наплывы материала, ставшего пластичным, под воздействием движения транспорта, с повреждением боковых частей (бордюры, тротуары) рисунок 10.

**Рисунок 10 – Сдвиги (наплывы)**

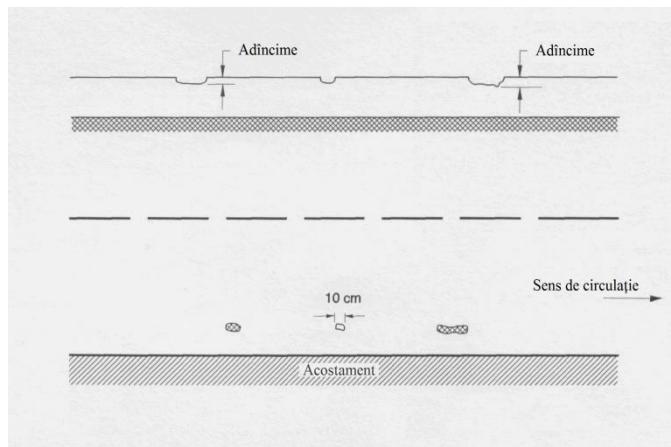
Evaluarea cantitativă a gropilor se face prin măsurarea suprafeței acestora. Dimensiunea minimă în plan a unei gropi trebuie să fie de 15 cm.

Gropile care afectează structura rutieră se consideră gropi care au o adâncime mai mare decât grosimea stratului de uzură. (figurile 11 și 12)

**Figura 11 - Modul de măsurare a dimensiunilor gropilor.**

Рисунок 11 – Измерение размеров ям

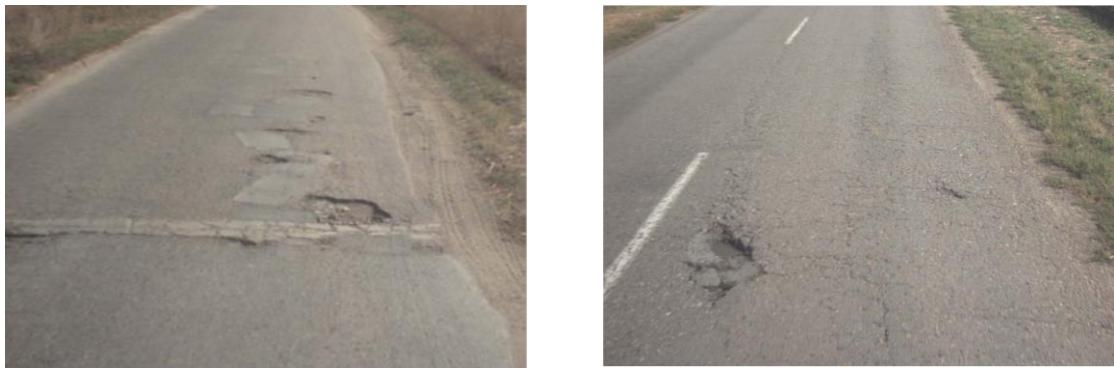
**Figura 12 - Gropi**

Негативно влияющими на всю дорожную одежду, считаются ямами, глубина которых превышает толщину слоя износа. (рисунки 11 и 12).

**Рисунок 12 - Ямы**Уровень опасности

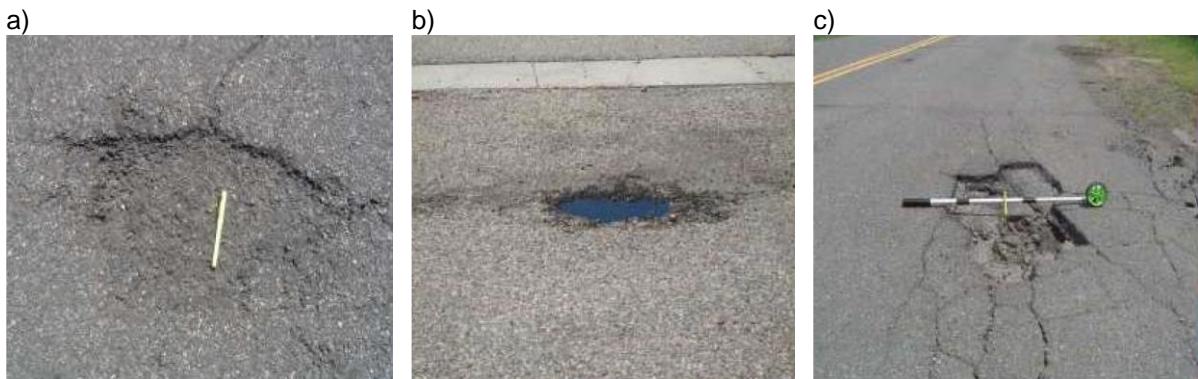
Acestui tip de deformații i se atribuie 3 nivele de severitate în funcție de adâncimea lor (figura 13) și anume:

- nivel scăzut de severitate (S), când adâncimea gropii (h) constituie  $h < 40$  mm;
- nivel mediu de severitate (M), când adâncimea gropii (h) constituie  $40 < h < 60$  mm;
- nivel ridicat de severitate (R). când adâncimea gropii (h) constituie  $h > 60$  mm.

a) - nivel scăzut de severitate (S); b) - nivel mediu de severitate (M); c) - nivel ridicat de severitate (R)

**Figura 13 – Nivele de severitate ale gropilor**

Этому виду деформаций в зависимости от глубины, присваивается 3 степени опасности (рисунок 13), а именно:

**Рисунок 13 – Уровни опасности ямочности**

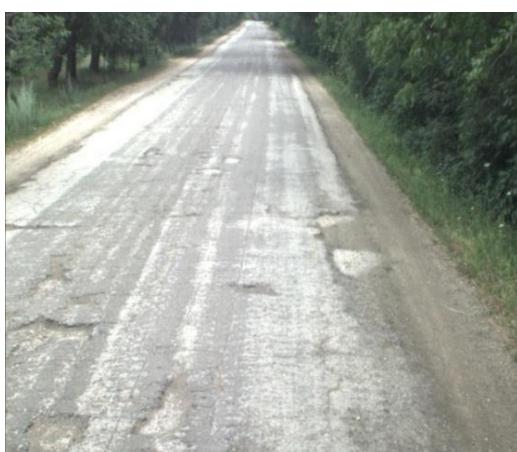
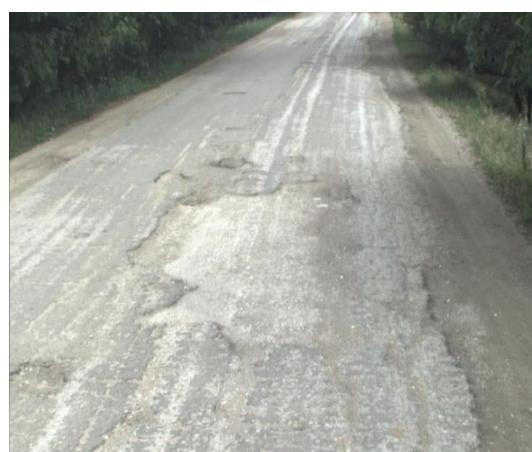
Descrierea. Se consideră pelade (figura 14), gropile care afectează doar stratul de suprafață având o adâncime mai mică de 40 mm. Este vorba de desprinderea parțială a stratului de uzură sau a tratamentelor bituminoase.

Figura 14 - Pelade

Описание. Выбоина (рисунок 14) – это ямы, которые охватывают только поверхностный слой глубиной менее 40 мм. Это частичное отслоение слоя износа или поверхностной обработки.

**Рисунок 14 - Выбоины**

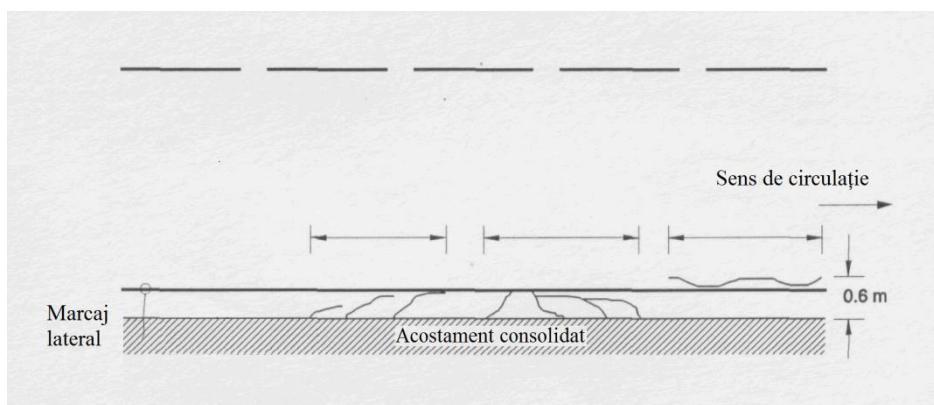
Descrierea. Aceste degradări apar sub formă de fisuri, crăpături și rupturi de margine în special în cazul drumurilor la care nivelul acostamentelor este mai jos decât cel al îmbrăcământei drumurilor și se manifestă pe o lățime de 0,6 m de la marginea părții carosabile (marginea îmbrăcământei), conform figurilor 15 și 16.

**Figura 15 - Rupturi de margine**

**Рисунок 15 – Разрушение (скол) кромок**

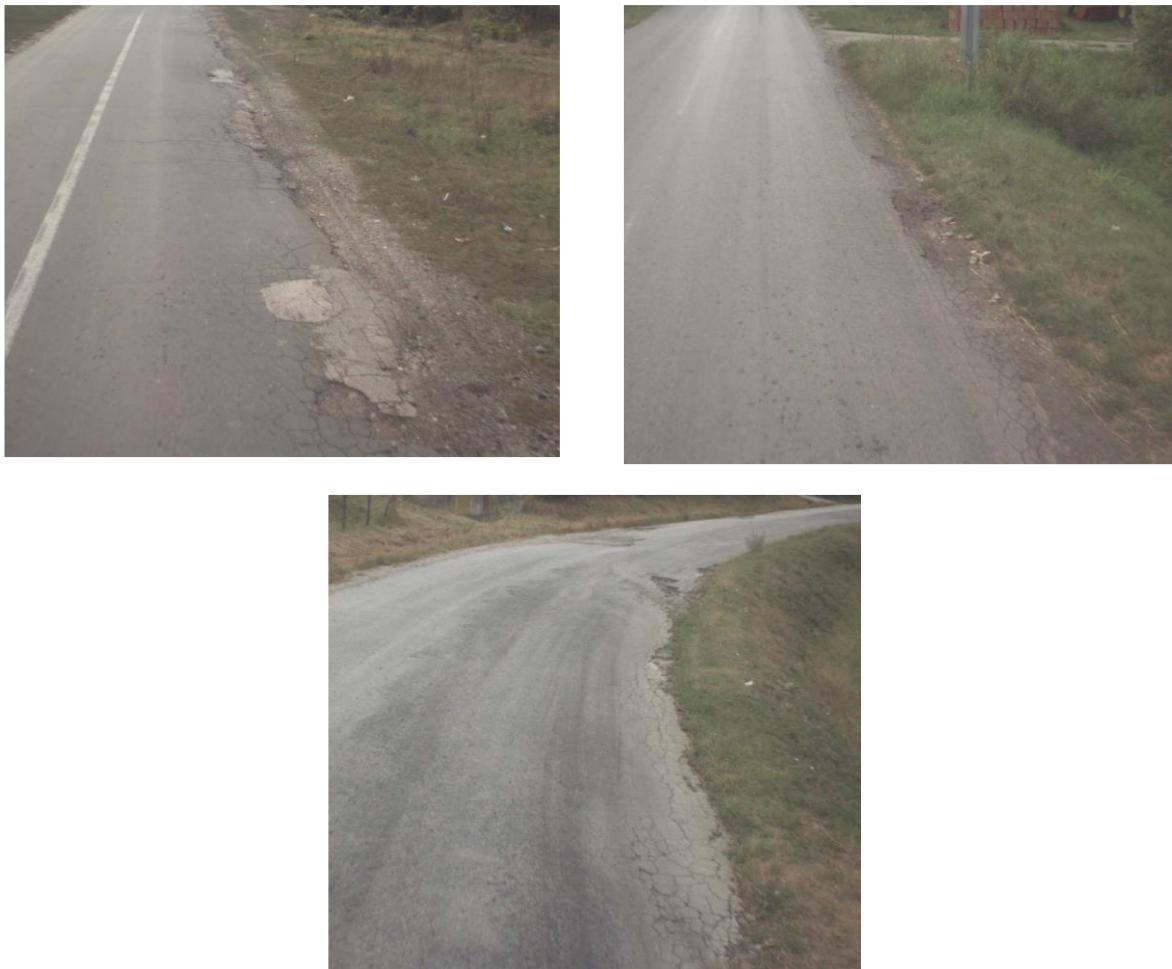
**Figura 16 - Rupturi de margine**

**Рисунок 16 – Разрушение (скол) кромок**

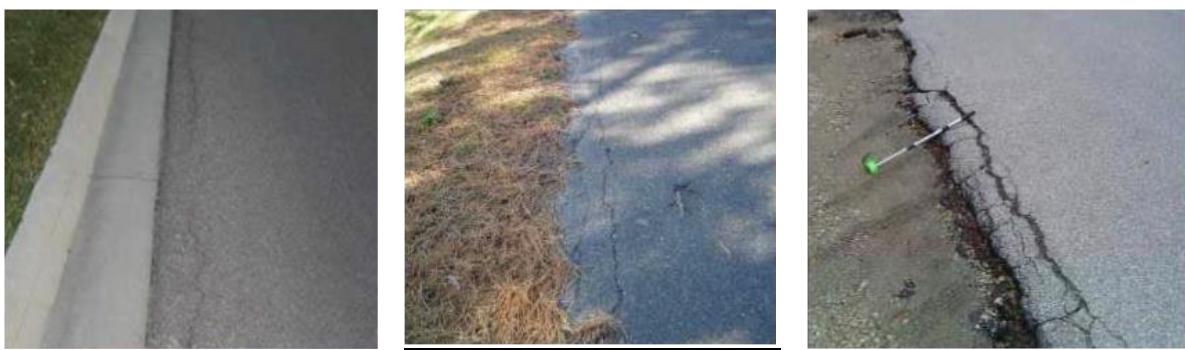
Nivelele de severitate (figura 17) sunt atribuite după cum urmează:

- nivel scăzut de severitate (S), margini neregulate cu fisuri, cu nici o ruptură sau pierdere de material, lățime până la 0,15 m;
- nivel mediu de severitate (M), când apar fisuri cu unele rupturi și pierderi de materiale de până la 10 la sută din lungimea porțiunii afectate a îmbrăcămîntii, lățime până la 0,3 m;
- nivel ridicat de severitate (R), fisuri cu rupturi considerabile și pierderi de material pentru mai mult de 10 la sută din lungimea porțiunii afectate a îmbrăcămîntii, lățimea de la 0,3 m până la 0,5 m.

a) - nivel scăzut de severitate (S); b) - nivel mediu de severitate (M); c) - nivel ridicat de severitate (R)

**Figura 17 – Nivele de severitate ale rupturilor de margine**

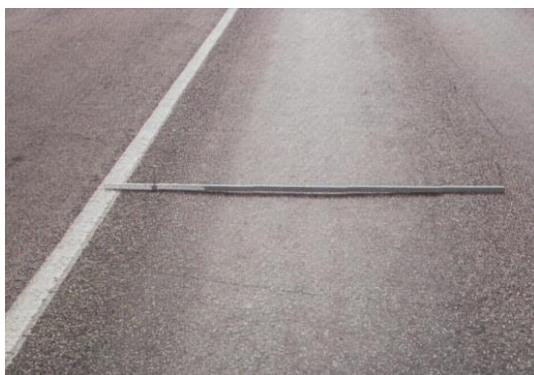
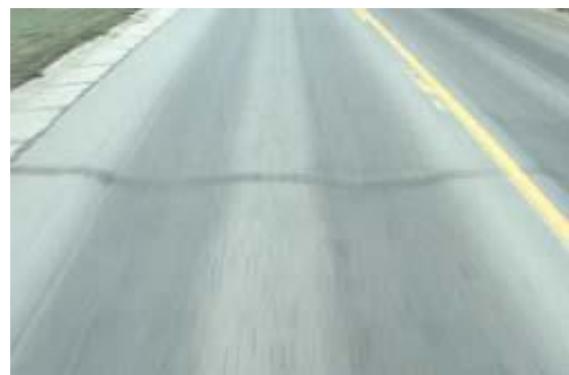
Descrierea. Făgașele sunt denivelări în profil transversal sub formă de albie situate mai evident pe urma roțiilor, spre marginea părții carosabile, în zona unde se desfășoară traficul greu (figura 18).

- denivelări concave pe urma roțiilor;
- denivelări concave pe urma roțiilor cu o singură creastă;
- denivelări concave pe urma roțiilor cu două creste;
- denivelări concave pe urma roțiilor cu tasarea întregului complex rutier.

**Figura 18 - Făgașe**

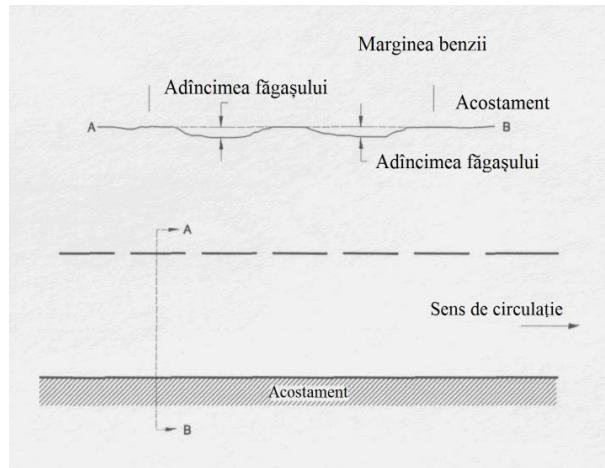
Evaluarea făgașelor se face prin măsurarea adâncimii acestora (figura 19) în trei puncte de pe lungimea eșantionului, situată la începutul, mijlocul și sfârșitul conform CP D.02.09.

**Figura 19 - Modul de măsurare a adâncimii făgașelor**

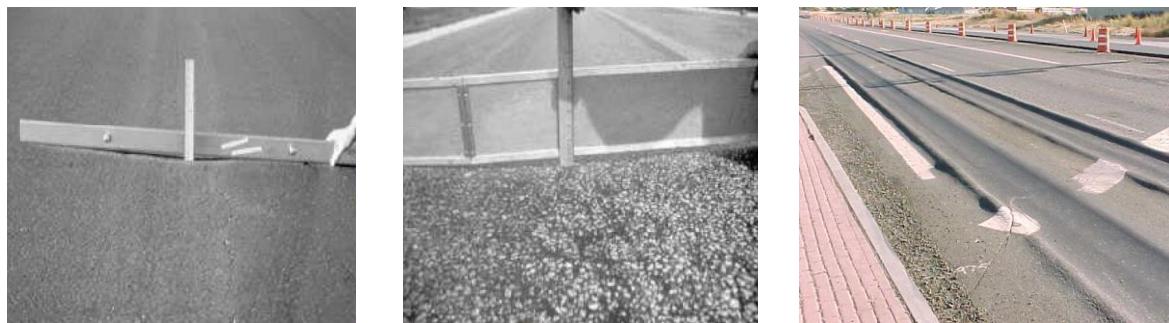
Nivelele de severitate (figura 20) sunt atribuite după cum urmează:

- nivel scăzut de severitate (S), adâncimea făgașului constituie de la 6 mm până la 13 mm;
- nivel mediu de severitate (M), adâncimea făgașului constituie de la 13 mm până la 25 mm;
- nivel ridicat de severitate (R), adâncimea făgașului depășește 25 mm.

a) - nivel scăzut de severitate (S); b) - nivel mediu de severitate (M); c) - nivel ridicat de severitate (R)

**Figura 20 – Nivele de severitate ale făgașelor**

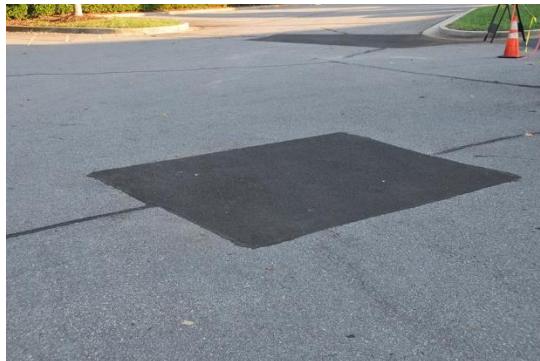
Descrierea. O plombare prezintă o zonă în care îmbrăcământea originală a fost îndepărtată și înlocuită. Plombările sunt considerate ca defect, indiferent de faptul cât de bine funcționează. (figurile 21 și 22).

**Figura 21 - Plombă**

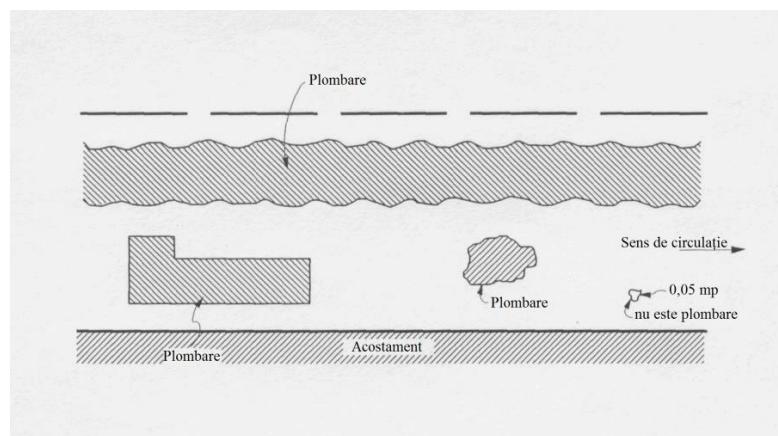
**Figura 22 - Tipurile de plombări**

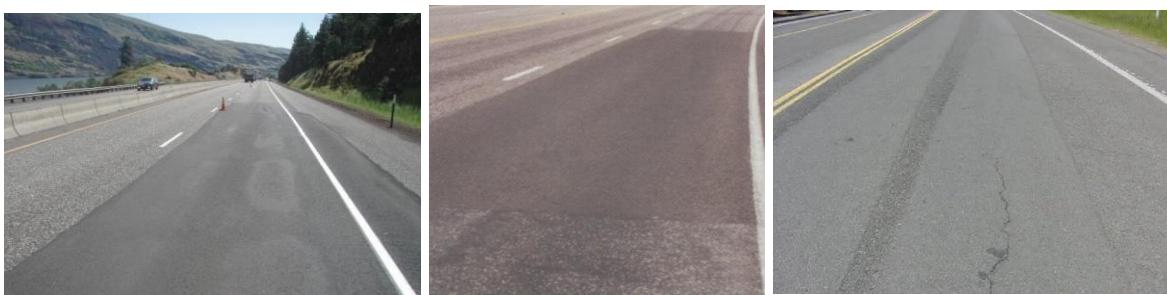
- nivel scăzut de severitate (S), când plombările sunt executate astfel încât denivelările constituie sub 6 mm, alte defecte nu sunt (figura 23);
- nivel mediu de severitate (M), când plombările sunt executate peste sau sub nivelul suprafeței îmbrăcămintii din zona învecinată, cu diferența de cote de la 6 mm până la 12 mm, sau când pe suprafața plombată se constată desprinderi de materiale, fisuri, etc. (figura 24);
- nivel ridicat de severitate (R), când suprafețele plombate, comparativ cu nivelul suprafeței îmbrăcămintii din zona învecinată, au aspect de movile sau gropi cu diferența de cote de peste 12 mm, fără asigurarea confortului în circulație și când pe suprafața plombată se constată defecțiuni avansate (figura 25).

**Figura 23 - Plombări cu nivel de severitate scăzut**

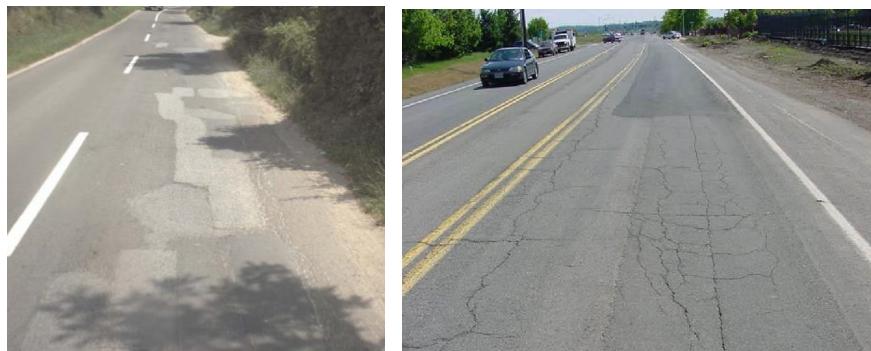
**Figura 24 - Plombări cu nivel de severitate mediu**

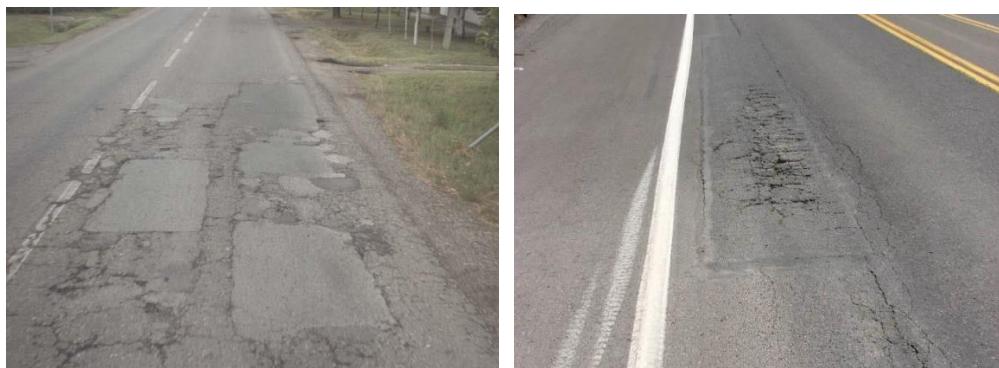
**Figura 25 - Plombări cu nivel de severitate ridicat**

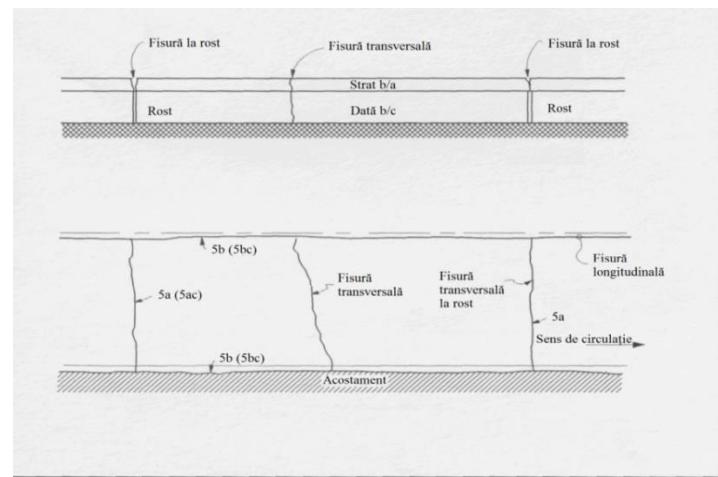
Fisurile și crăpăturile se clasifică astfel (figura 26):

- fisuri și crăpături transversale, situate perpendicular pe axa drumului sau la diverse înclinări față de acestea;
- fisuri și crăpături longitudinale, situate paralel cu axa drumului sau în axa drumului;
- fisuri și crăpături multiple pe direcții diferite;
- fisuri unidirectionale multiple.

**Figura 26 - Tipuri de fisuri și crăpături transversale**

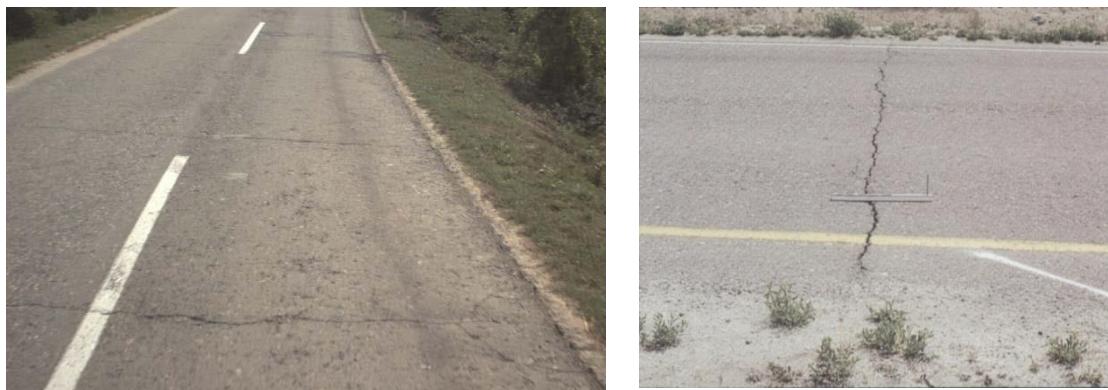
**Figura 27 - Fisuri și crăpături transversale**

Evaluarea se face prin măsurarea lungimii fisurilor, atribuindu-le nivelul de severitate funcție de mărimea deschiderii.

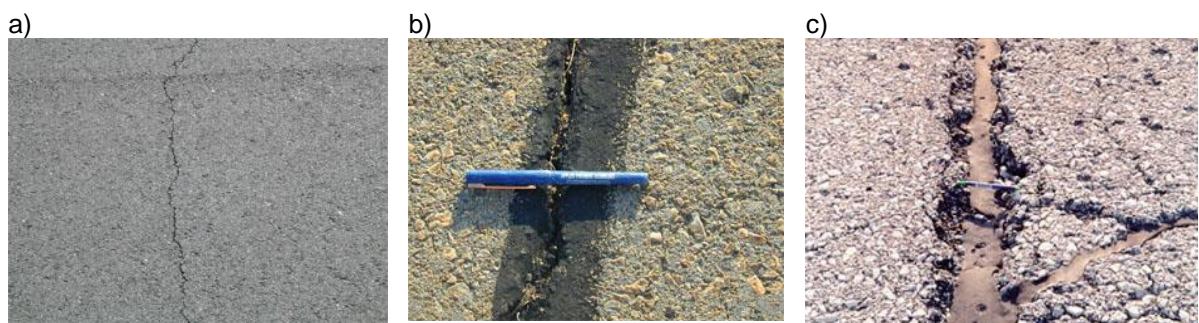
Acestui tip de deformații i se atribuie 3 nivele de severitate (figura 28):

- nivel scăzut de severitate (S), când deschiderea fisurilor este  $d \leq 5$  mm;
- nivel mediu de severitate (M), când deschiderea fisurilor este  $5 < d \leq 20$  mm;
- nivel ridicat de severitate (R), când deschiderea fisurilor este  $d > 20$  mm.

a) - nivel scăzut de severitate (S); b) - nivel mediu de severitate (M); c) - nivel ridicat de severitate (R)

**Figura 28 – Nivele de severitate ale fisurilor și crăpăturilor**

Acestui tip de deformații i se atribuie 3 nivele de severitate (figura 28):

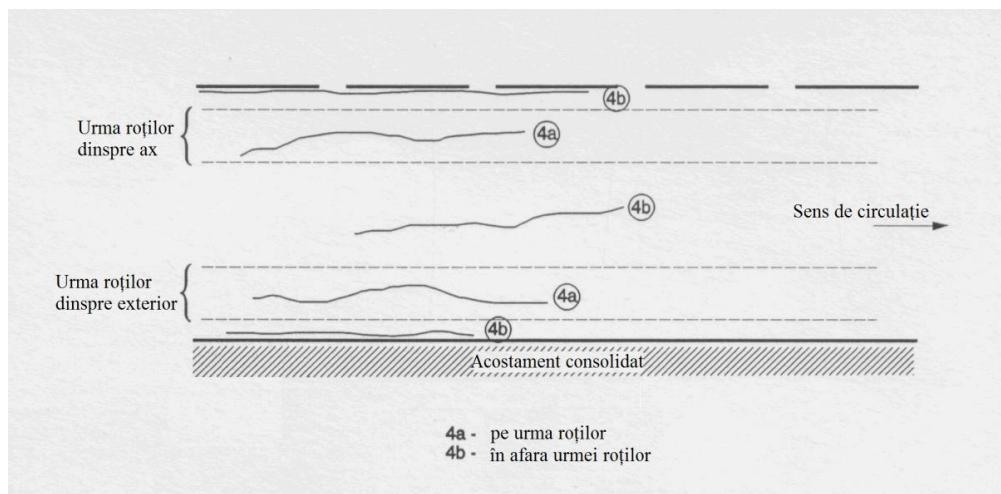
Acest tip de degradare este prezentat în figurile 29 și 30.

**Figura 29 - Fisuri și crăpături longitudinale. Prezentarea schematică**

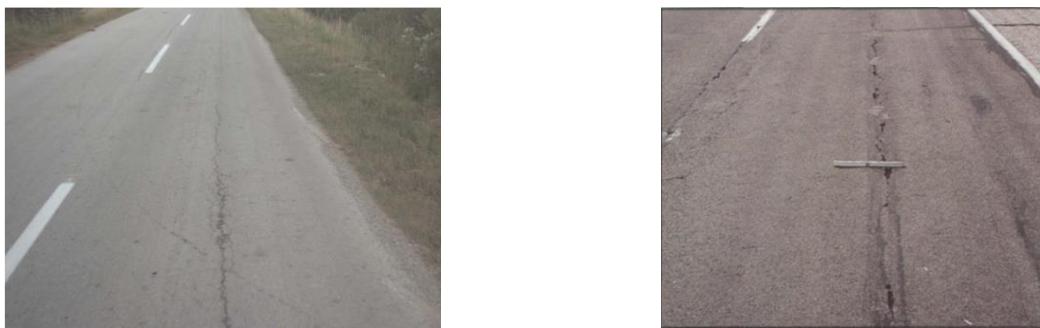
**Figura 30 - Fisuri și crăpături longitudinale. Fotografii**

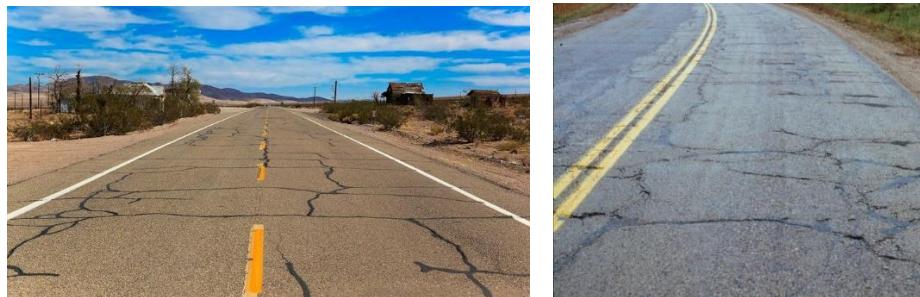
Descrierea. Aceste fisuri pornesc din axa drumului și se desfășoară spre marginea părții carosabile cu ramificații longitudinale sau oblice (figura 31).

**Figura 31 - Fisuri și crăpături multiple pe direcții diferite**

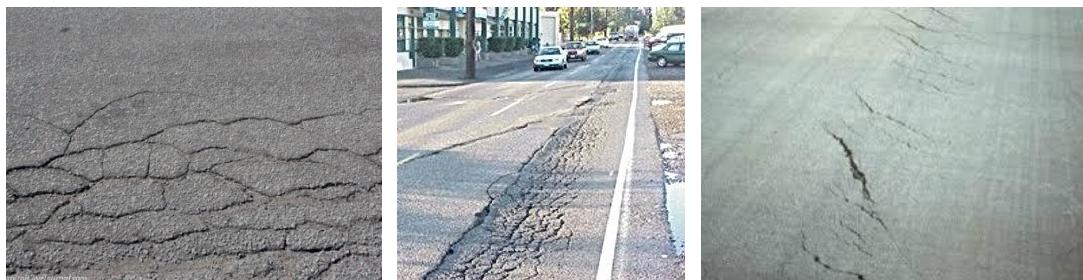
Descrierea. Suprafața afectată se prezintă cu fisuri longitudinale foarte apropiate unele de altele, dese, plasate în general în zona întinsă a îmbrăcămintei, datorită refulării stratului bituminos sau formării de fâgașe pe suprafețele care suportă frecvent traficul greu (figura 32).

**Figura 32 - Fisuri și crăpături unidirectionale multiple**

Acestui tip de deformații i se atribuie 3 nivele de severitate (figura 32):

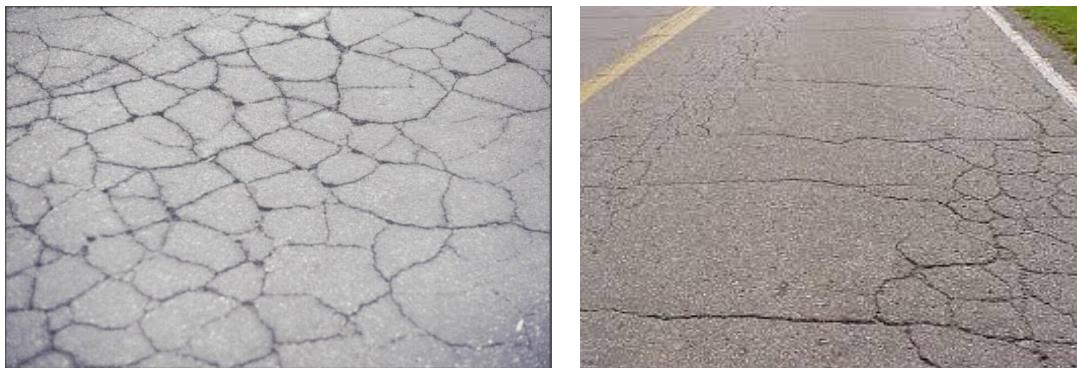
Descrierea. Acest tip de degradare se dezvoltă de regulă pe urma roțiilor, prezentându-se sub formă de fisuri sau faianțări izolate (a se vedea figura 33). Cea mai mare parte a acestor fisuri apar în perioada de primăvară. Ca de obicei la început apar microfisuri la contactul între liant și suprafața particulelor de agregat pietros.

**Figura 33 - Faianțări în pânză de păianjen**

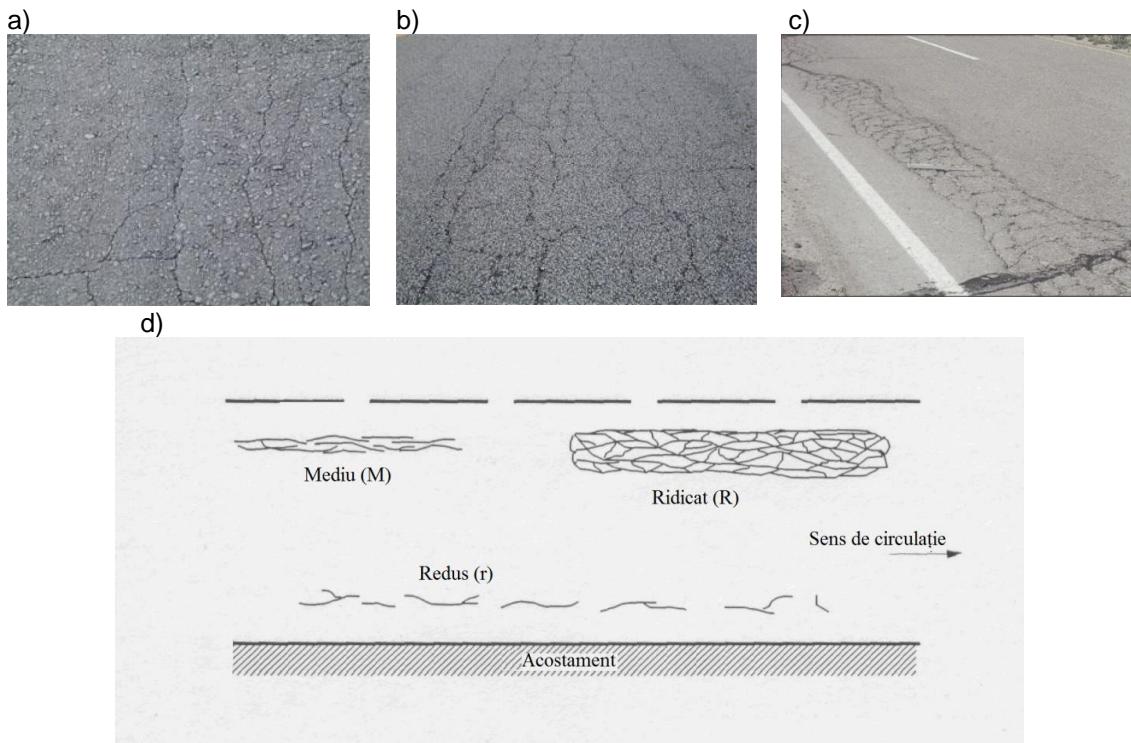
Evaluarea se face prin măsurarea suprafeței afectate de acest tip de degradare ( $m^2$ ) și atribuirea unor nivele de severitate, conform figurii 34 și anume:

- nivel scăzut de severitate (S), când pe suprafața eșantionului apar fisuri izolate care nu se întrepătrund și cu deschiderea de până la 3 mm (figura 34, a);
- nivel mediu de severitate (M), când fisurile se întrepătrund fără a forma o rețea de fisuri cu deschiderea fisurilor de la 3 mm până la 6 mm (figura 34, b);
- nivel ridicat de severitate (R), când fisurile se întrepătrund formând o rețea de fisuri cu deschiderea ce depășește 6 mm (figura 34, c).

a) - nivel scăzut de severitate (S); b) - nivel mediu de severitate (M); c) - nivel ridicat de severitate (R);  
d – reprezentare schematică a nivelelor de severitate

**Figura 34 – Nivele de severitate ale faianțărilor în pânză de păianjen**

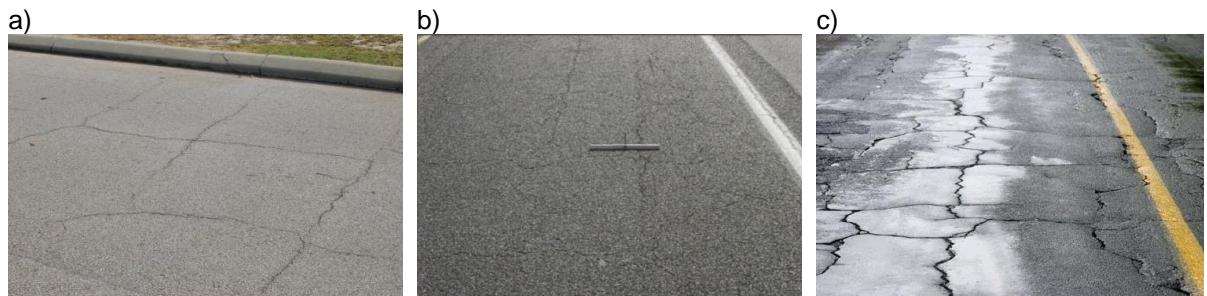
**Figura 35 – Nivele de severitate ale faianțărilor în plăci**

Nivelele de severitate pentru acest tip de degradare sunt atribuite în funcție de deschiderea fisurilor și crăpăturilor (a se vedea figura 35) și anume:

- nivel scăzut de severitate (S), fisuri cu deschiderea medie până la 6 mm sau fisuri colmatate cu material de etanșare în stare bună;
- nivel mediu de severitate (M), fisuri cu deschiderea medie de la 6 mm până la 19 mm sau orice fisură cu deschiderea medie până la 19 mm și fisuri aliatoare adiacente cu severitate redusă. Fisura aleatorie trebuie considerată adiacentă în cazul în care aceasta se află la o distanță de 0,3 m de la locul principal de deformare;
- nivel ridicat de severitate (R), fisuri cu deschiderea medie de peste 19 mm sau orice fisură cu o lățime medie de până la 19 mm și crăpături aleatorii adiacente cu nivel de severitate mediu și mare.

a) - nivel scăzut de severitate (S); b) - nivel mediu de severitate (M); c) - nivel ridicat de severitate (R)

Уровни опасности разрушения данного типа присваиваются в зависимости от раскрытия трещин (смотри рисунок 35), а именно:

**Рисунок 35 – Уровни опасности сетки трещин в виде блоков**

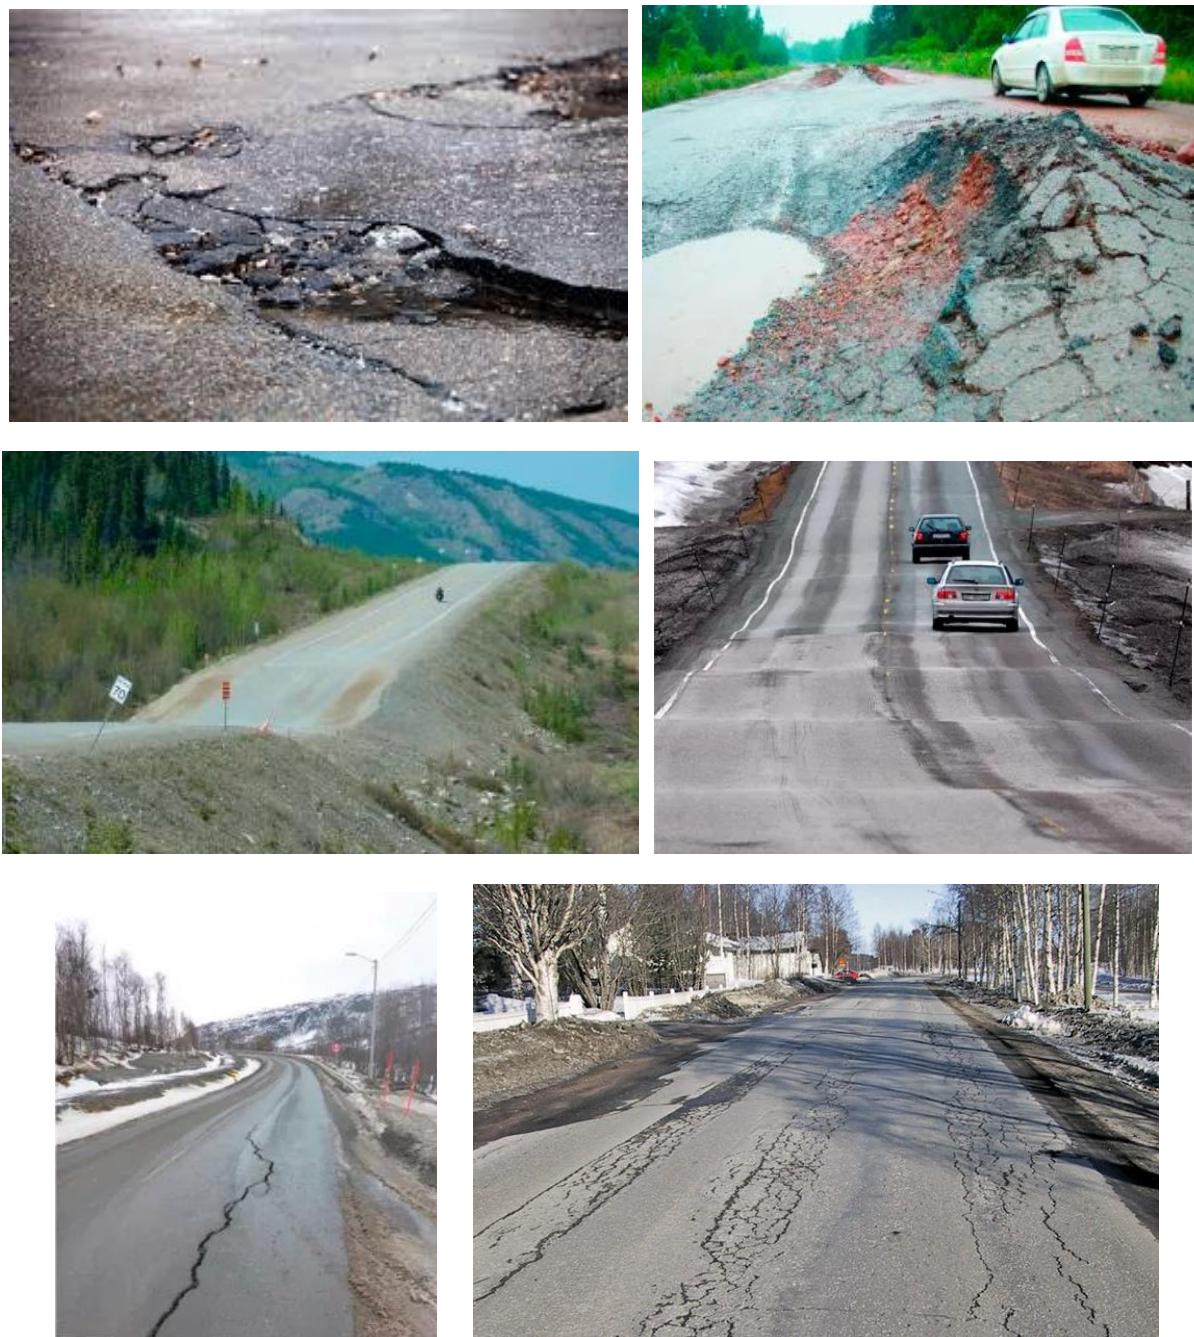
**Figura 36 – Degradări provocate de îngheț-dezgheț**

Astfel de degradări se manifestă prin umflări neregulate, dâmburi, variația înălțimilor (văluri), tasări, faianțarea concentrată la vârful dâmburilor de umflare neregulată, făgașe, gropi etc. (a se vedea figura 36).

Такие дефекты проявляются неравномерными вздутиями, баграми, с изменяющимися высотами (волнистость), усадками, сеткой трещин, сконцентрированной на верхушке бугров неравномерным вздутием, колеями, ямами и т.д. (см. рисунок 36).

**Рисунок 36 – Пучины**

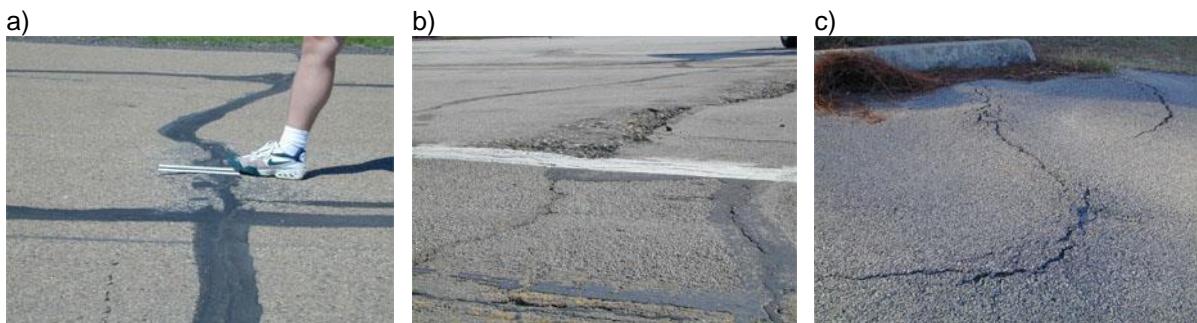
**Figura 37 – Nivele de severitate ale defectiuni provocate de îngheț-dezgheț**

- nivel scăzut de severitate (S), când umflările suprafetei de rulare abia se observă și nu afectează semnificativ calitatea deplasării. Micile neregularități pot fi nevizibile, dar prezența lor poate fi simțită prin deplasarea cu o anumită viteză a unui vehicul pe secțiunea afectată (aruncarea pe umflături de suprafață);
- nivel mediu de severitate (M), când umflările sunt vizibile și au un impact semnificativ asupra calității deplasării;
- nivel ridicat de severitate (R), când umflările pot fi observate cu ușurință și afectează grav calitatea deplasării.

a) - nivel scăzut de severitate (S); b) - nivel mediu de severitate (M); c) - nivel ridicat de severitate (R)

**Рисунок 37 – Уровни опасности пучин**
