**CP D.02.27:2023**

**Drumuri și poduri  
Ghid privind întreținerea structurilor rutiere**

MINISTERUL INFRASTRUCTURII ȘI DEZVOLTĂRII REGIONALE

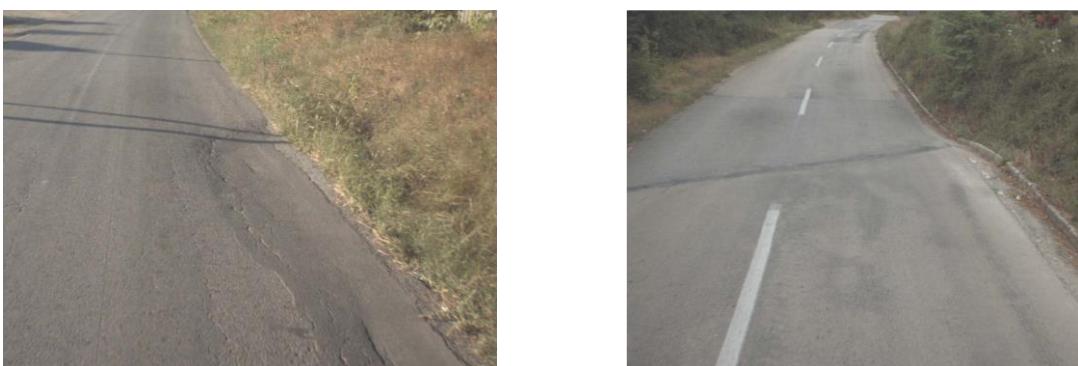
**Figura 38 – Tasări locale**

Descrierea. Tasările locale sunt defectiuni care constau din deplasarea pe verticală a structurii rutiere de la câțiva centimetri la câteva zeci de centimetri. Ele afectează planeitatea suprafeței de rulare și apar de obicei la capetele podurilor precum și în dreptul lucrărilor de subtraversare cu conducte (figura 38).

Описание. Просадки представляют собой провалы, заключающиеся в вертикальном смещении дорожной одежды от нескольких сантиметров до нескольких десятков сантиметров. Они влияют на ровность поверхности дороги и обычно возникают на концах мостов, а также вблизи подземных переходов трубопроводов (рисунок 38).

Рис. 38 – Просадки

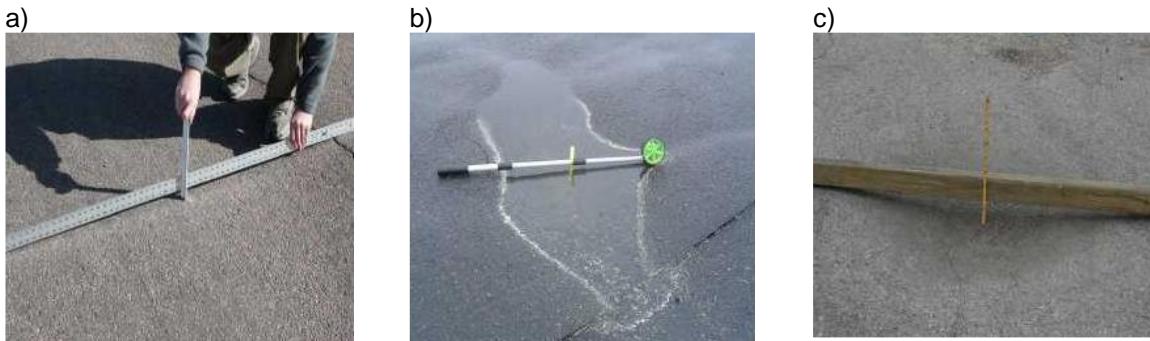
**Figura 39 – Nivele de severitate ale tasărilor locale**

Nivelele de severitate pentru acest tip de degradare sunt atribuite în funcție de adâncime (figura 39), și anume:

- nivel scăzut de severitate (S), când  $13 \text{ mm} < h < 25 \text{ mm}$ ;
- nivel mediu de severitate (M), când  $25 \text{ mm} < h < 50 \text{ mm}$ ;
- nivel ridicat de severitate (R), când  $h > 50 \text{ mm}$ .

a) - nivel scăzut de severitate (S); b) - nivel mediu de severitate (M); c) - nivel ridicat de severitate (R)

Уровни опасности для данного типа деградации назначаются в зависимости от глубины (рисунок 39), а именно:

Рисунок 39 – Уровни опасности просадок

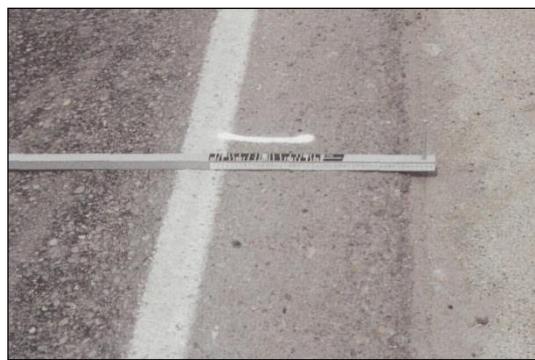
**Figura 40 - Cedarea acostamentului**

Descrierea. Acest tip de degradare se manifestă prin apariția unei diferențe între nivelul suprafeței îmbrăcăminții rutiere și al acostamentului datorat deplasării lor pe verticală (figurile 40 și 41). Se măsoară această diferență în trei puncte ale eșantionului și anume: 0 m, 15 m și 30 m și poate avea valori pozitive sau negative. Valorile sunt notate cu „+” în cazul în care nivelul acostamentului este mai jos decât suprafața îmbrăcăminții și cu „-” în cazul în care nivelul acostamentului este mai sus decât suprafața îmbrăcăminții.

Описание. Этот вид разрушения характеризуется появлением разницы между уровнем поверхности дорожного покрытия и обочины из-за их вертикального смещения (рисунок 40). Эта разница измеряется в трех точках участка, а именно: 0 м, 15 м и 30 м и может иметь положительные или отрицательные значения. Значения обозначаются знаком «+», если уровень обочины ниже, чем поверхность дорожного покрытия, и «-», если уровень обочины выше, чем поверхность дорожного покрытия.

Рисунок 40 – Просадка обочины

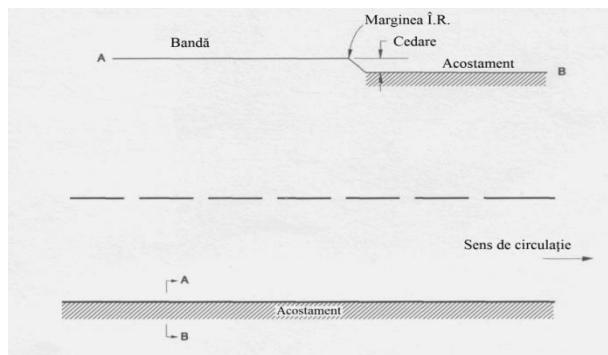
**Figura 41 - Prezentarea schematică a cedării acostamentelor**

Prezentarea schematică a acestui tip de degradare este dată în figura 41.

Схематическое изображение этого типа деградации представлено на рисунке 41.

Рисунок 41 - Схематическое изображение просадки обочин

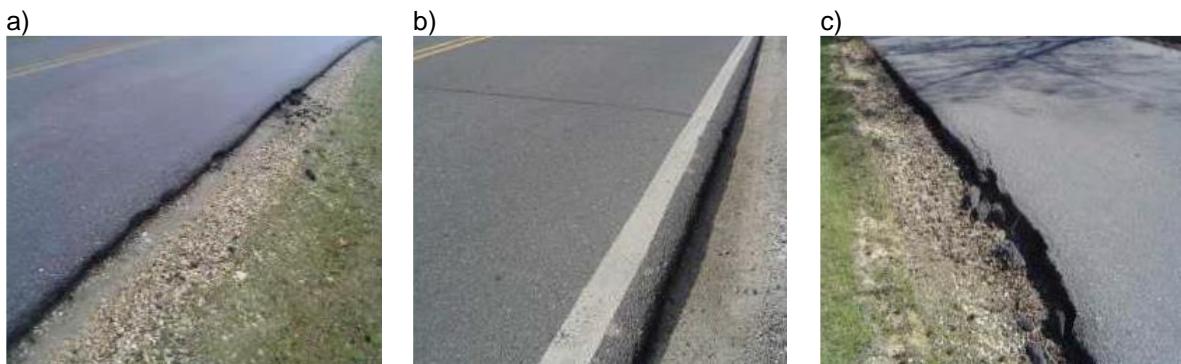
**Figura 42 – Nivele de severitate ale cedărilor de acostamente**

Nivelele de severitate pentru acest tip de degradare sunt atribuite în funcție de adâncime (figura 42), și anume:

- nivel scăzut de severitate (S), când  $25 \text{ mm} < h < 50 \text{ mm}$ ;
- nivel mediu de severitate (M), când  $50 \text{ mm} < h < 100 \text{ mm}$ ;
- nivel ridicat de severitate (R), când  $h > 100 \text{ mm}$ .

a) - nivel scăzut de severitate (S); b) - nivel mediu de severitate (M); c) - nivel ridicat de severitate (R)

Уровни опасности для данного типа деградации назначаются в зависимости от глубины (рисунок 42), а именно:

**Рисунок 42 – Уровни опасности просадок обочины**

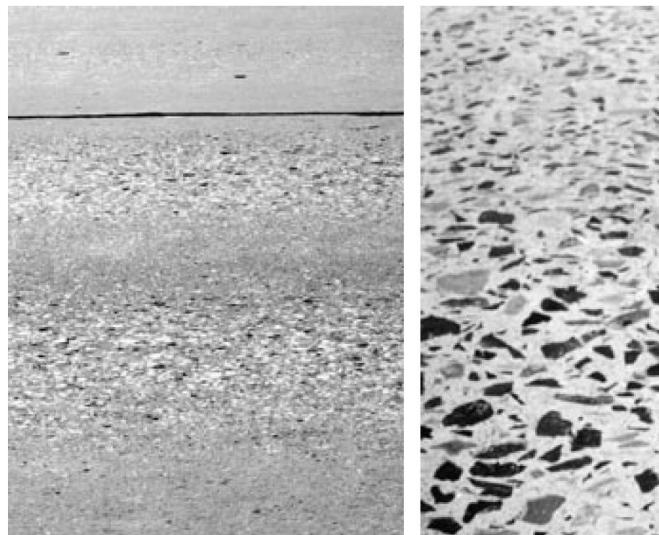
**Figura 43 - Suprafață șlefuită**

Descriere. Suprafață care se prezintă lucioasă, fără nici un fel de asperități, de culoare mai deschisă. Suprafetele șlefuite apar mai frecvent în curbe, la intersecții și în general în locurile unde conducătorul auto este obligat să accelereze sau să decelereze și favorizează deraparea autovehiculelor (figura 43).

Описание. Поверхность, блестящая, без неровностей, более светлого цвета. Шлифованные поверхности чаще появляются на поворотах, на перекрестках и вообще в местах, где водитель вынужден ускорять или замедлять движение, что способствует заносу транспортных средств (рисунок 43).

**Рисунок 43 – Поверхность шлифованная**

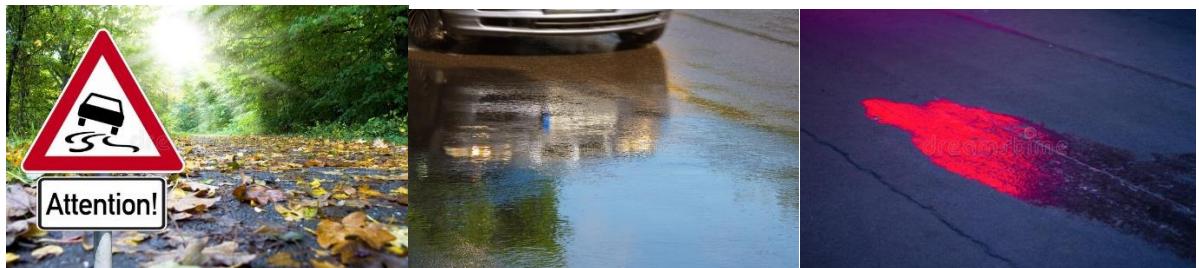
**Figura 44 – Suprafață alunecoasă**

Descriere. Suprafața alunecoasă este caracterizată prin lipsa aderenței datorită unor pelicule (argilă, bitum, motorină etc.) existente la suprafața betonului din stratul de uzură (figura 44). Suprafața se consideră alunecoasă în cazul în care rugozitatea măsurată conform SM SR EN 13036-1 corespunde calificativului „rugozitate rea”.

Рисунок 44 – Скользкое покрытие

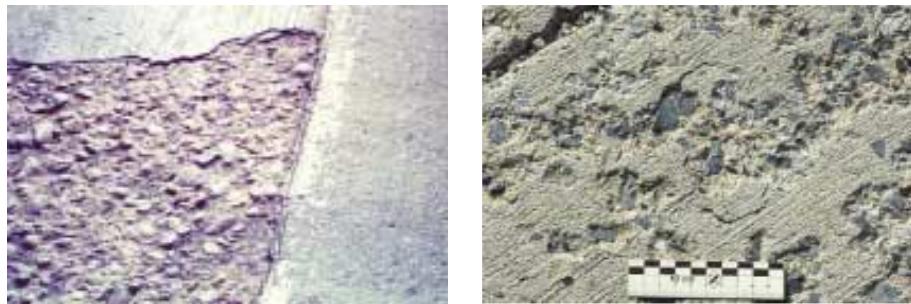
**Figura 45 - Suprafață exfoliată**Niveluri de severitate

Descrierea. Suprafața exfoliată se prezintă ca o suprafață poroasă, cu asperități și mici denivelări rezultate din degradarea (cojirea) superficiala a unei părți din mortarul existent în zona superioară a dalei, urmată de smulgerea agregatelor și îndepărțarea acestora sub acțiunea traficului (figura 45). Exfolierea are ca urmare reducerea treptată în timp a grosimii îmbrăcămîntei din beton de ciment cu 1 cm - 5 cm. Exfolierea este agravată de utilizarea substanțelor chimice de degivrare.

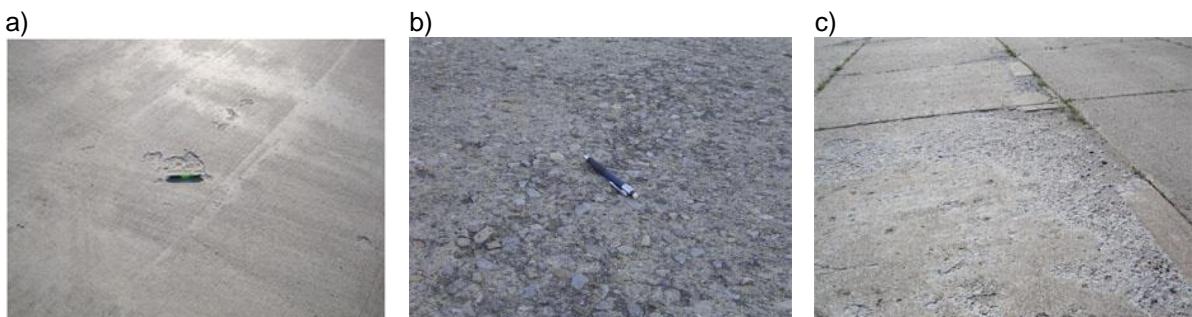
**Figura 46 – Niveluri de severitate ale suprafeței exfoliate**Cauzele apariției suprafeței exfoliate:

- nivel scăzut de severitate (S), când exfolierea este izolată, nu prezintă pericol de apariția obiectelor pe carosabil și constituie mai puțin de 1 % din suprafața plăcii (figura 46, a);
- nivel mediu de severitate (M), când exfolierea prezintă un anumit pericol de formare a obiectelor străine pe carosabil (fragmente izolate de mortar liber, expunerea laturilor agregatului grosier (mai puțin de 1/4 din lățimea agregatului grosier), sau bucăți ale agregatului grosier care s-a desprins). Suprafața exfoliată variază între 1 % și 10 % (figura 46, b);
- nivel ridicat de severitate (R), când exfolierea prezintă un pericol sporit de formare a obiectelor străine pe carosabil, măturarea de rutină nu este suficientă pentru eliminarea pericolului menționat, iar suprafața exfoliată depășește 10 % din suprafața plăcii (figura 46, c).

a) – nivel de severitate scăzut (S); b) – nivel de severitate mediu (M);  
c) – nivel de severitate ridicat (R)

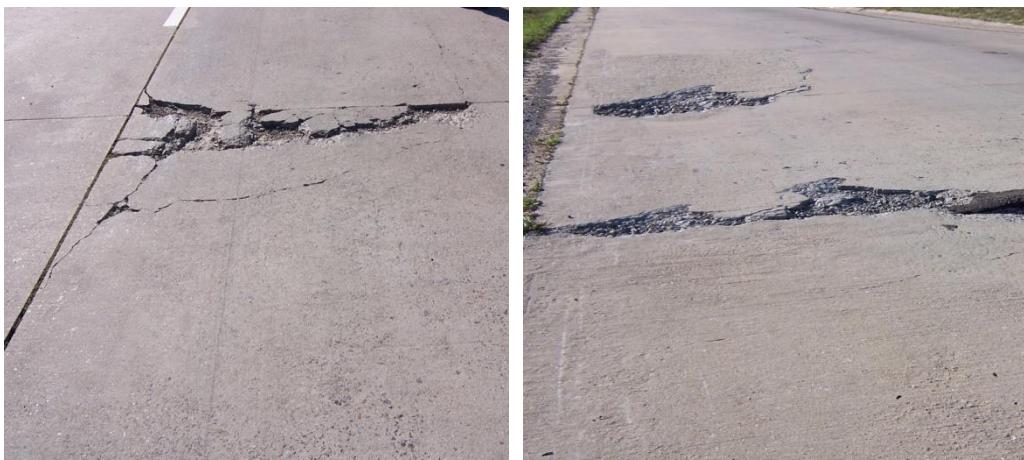
**Figura 47 - Peladă**

Descrierea. Pelada este o defectiune a suprafeței de rulare caracterizată prin desprinderea sub formă de plăci a mortarului sau betonului folosit la corectarea denivelărilor suprafeței betonului proaspăt vibrat (figura 47). Dimensiunile peladei variază de obicei de la aproximativ 25 mm până la 100 mm în diametru și de la 13 mm până la 51 mm adâncime.

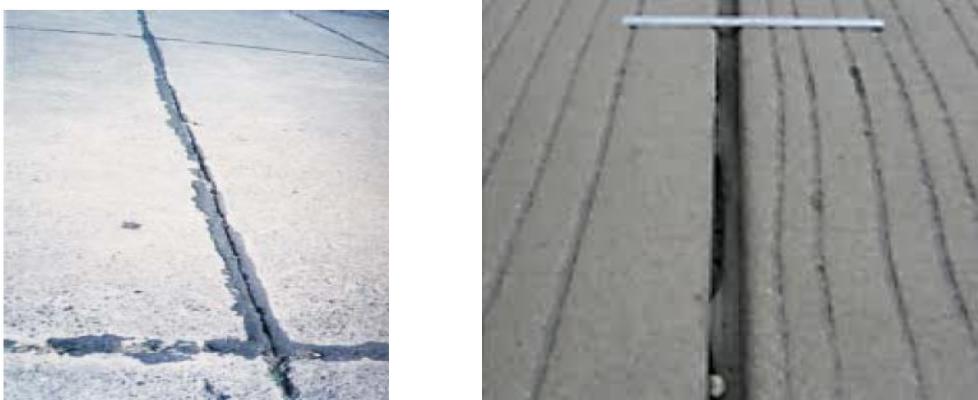
Figura 48 - Decolmatarea rosturilor

Descrierea. Decolmatarea rosturilor constă în desprinderea, sfărâmarea și evacuarea sub acțiunea traficului a materialelor de colmatare din rosturi, în special pe timp friguros când masticul bituminos devine casant și nu urmărește contracția dalelor din beton de ciment (figura 48).

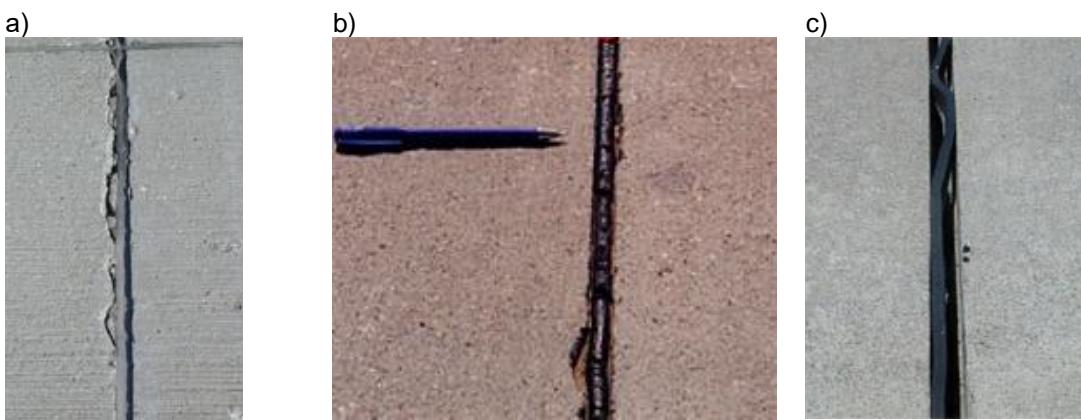
Figura 49 – Niveluri de severitate ale decolmatării rosturilor

- nivel scăzut (S) de severitate : decolmatarea rostului este sub 10 % din lungimea lui (figura 41,a);
- nivel mediu (M) de severitate: decolmatarea rostului este de la 10 % până la 50 % din lungimea lui (figura 41,b);
- nivel ridicat (R) de severitate: decolmatarea rostului este peste 50 % din lungimea lui (figura 41,c).

a) – nivel de severitate scăzut (S); b) – nivel de severitate mediu (M);  
c) – nivel de severitate ridicat (R)

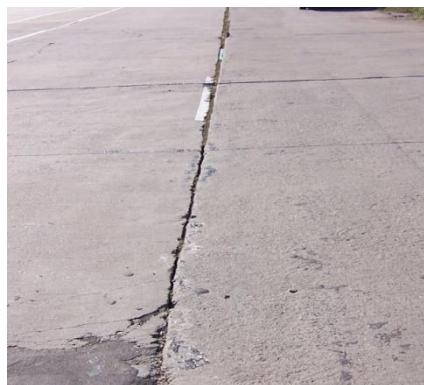
**Figura 50 - Deschiderea rosturilor longitudinale**

Descrierea. Această defectiune este caracterizată prin deschiderea anormal de mare, de peste 3 cm, a rosturilor longitudinale, care poate conduce la decolmatarea rosturilor și permite infiltrarea apelor din precipitații în straturile inferioare (figura 50).

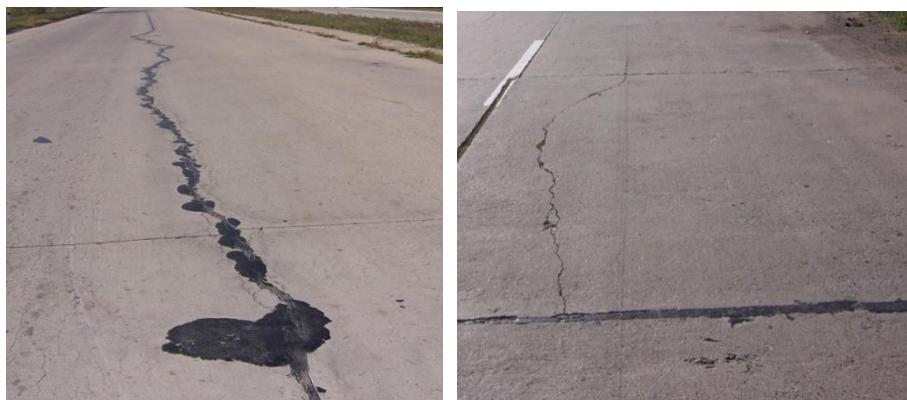
**Figura 51 - Rosturi cu mastic în exces**

Descrierea. Rosturile cu mastic în exces sunt defecțiuni la care masticul bituminos apare în lungul rosturilor sau a crăpăturilor colmatate, sub forma unor pelicule sau a unor proeminente cu o înălțime variabilă ce poate atinge câțiva centimetri (figura 51).

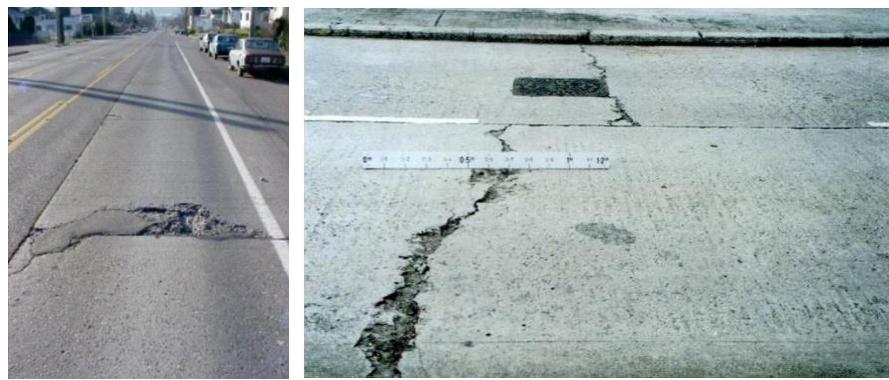
**Figura 52 - Ruperea dalei la rost**Niveluri de severitate

Descrierea. Ruperea dalei la rost reprezintă spargerea marginilor dalei pe o lățime de 600 mm de la rost. Ruperea la rost nu se extinde de obicei vertical prin dală, ci intersectează rostul după un plan înclinat (figura 52).

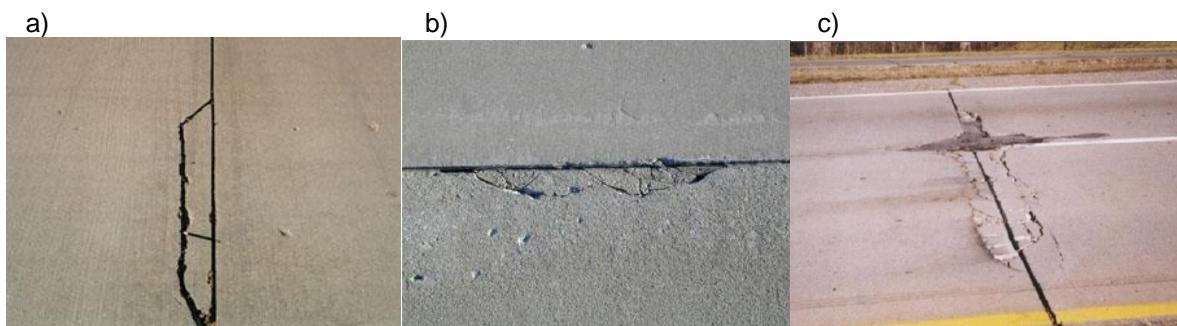
**Figura 53 – Niveluri de severitate ale ruperii dalei la rost**Cauzele ruperii dalei la rost:

- nivel scăzut de severitate (S) (figura 53, a) este considerat când:
  - a) stratul de beton este desprins pe o lățime sub 100 mm și lungime mai mică de 600 mm, sau de păsește 600 mm cu condiția nedesprinderii, și rupt în mai puțin de trei bucăți delimitate de fisuri cu gravitate mica sau medie;

- nivel mediu de severitate (M) (figura 53, b) este considerat când:
  - a) stratul rupt este spart în mai mult de trei bucăți delimitate de fisuri;
  - b) straiul rupt este spart în mai puțin de trei bucăți delimitate de una sau mai multe fisuri grave;

- nivel ridicat de severitate (R) (figura 53, c) este considerat când stratul exfoliat se rupe în mai mult de trei bucăți delimitate de una sau mai multe fisuri și sub acțiunea traficului se pot disloca bucăți din beton.

- a) – nivel de severitate scăzut (S); b) – nivel de severitate mediu (M);  
c) – nivel de severitate ridicat (R)

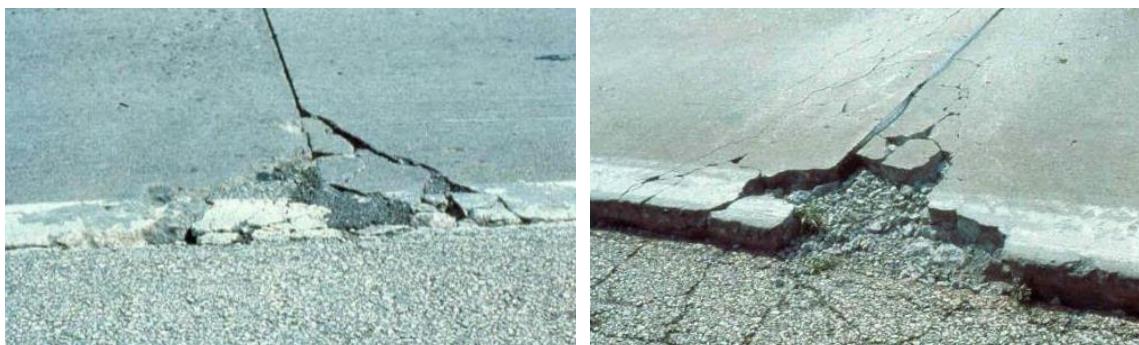
**Figura 54 – Ruperea de colț**

Descriere. Ruperea de colț este spargerea dalei pe aproximativ 600 mm de la colț (figura 54). Ruperea de colț diferă de fisura de colț prin aceea că ruperea se produce după un plan înclinat care intersectează rostul, în timp ce fisura se transmite vertical prin dală.

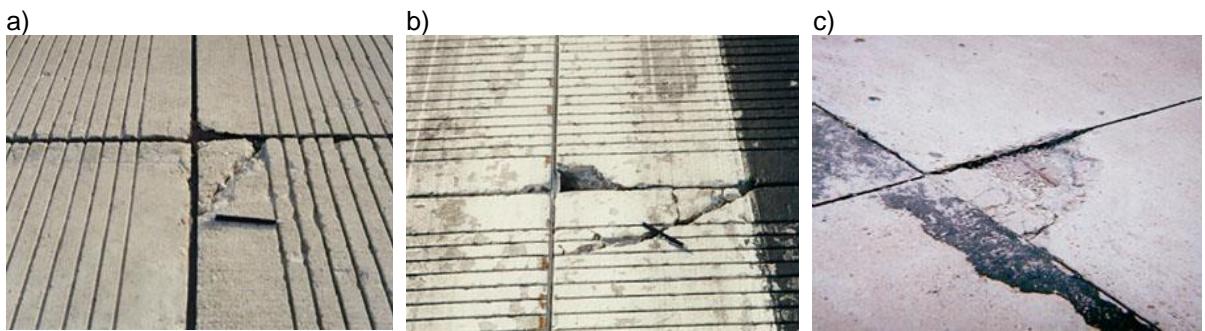
**Figura 55 – Niveluri de severitate ale ruperii de colț**

- nivel scăzut de severitate (S) (figura 55, a) este considerat când dimensiunile ruperii constituie de la 130 mm x 130 mm până la 300 mm x 300 mm cu adâncime sub 25 mm, și când ruperea se sparge într-o sau două bucăți eliminate de fisuri cu gravitate mică;

- nivel mediu de severitate (M) (figura 55, b) este considerat când dimensiunile ruperii sunt egale sau depășesc 300 mm x 300 mm cu adâncime de la 25 mm până la 50 mm, și când :

- nivel ridicat de severitate (R) (figura 55, c) este considerat când dimensiunile ruperii depășesc 300 mm x 300 mm cu adâncime de peste 50 mm, și când

a) – nivel de severitate scăzut (S); b) – nivel de severitate mediu (M);  
c) – nivel de severitate ridicat (R)

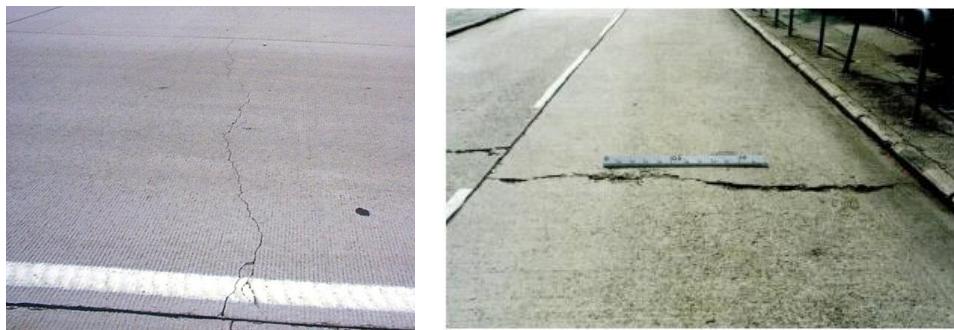
**Figura 56 - Fisuri și crăpături transversale**

Descrierea. Fisurile și crăpăturile transversale sunt situate predominant perpendicular la axa drumului. Evaluarea acestora se face prin măsurarea lungimii și deschiderii fisurii (figura 56).

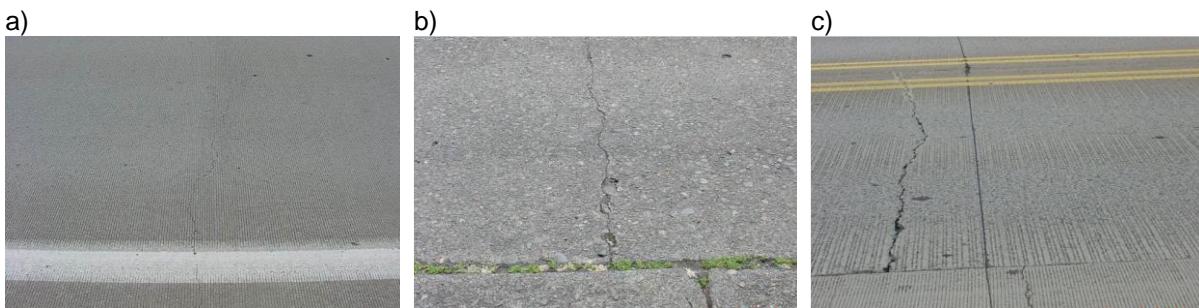
**Figura 57 – Niveluri de severitate ale fisurilor și crăpăturilor transversale**

- nivel scăzut de severitate (S), când deschiderea (d) a fisurilor este  $d < 3$  mm; fără exfolieri sau alte defectiuni măsurabile; sunt bine colmatate iar lățimea nu poate fi determinată (figura 59, a);
- nivel mediu de severitate (M), când deschiderea (d) a fisurilor este  $3 < d \leq 6$  mm; cu lățimea exfolierii  $< 75$  mm și cu lățimea altor defectiuni de până la 6 mm (figura 59, b);
- nivel ridicat de severitate (R), când deschiderea (d) a fisurii este  $d \geq 6$  mm, cu lățimea exfolierii  $\geq 75$  mm și cu lățimea altor defectiuni mai mare de 6 mm (figura 59, c).

a) – nivel de severitate scăzut (S); b) – nivel de severitate mediu (M);  
c) – nivel de severitate ridicat (R)

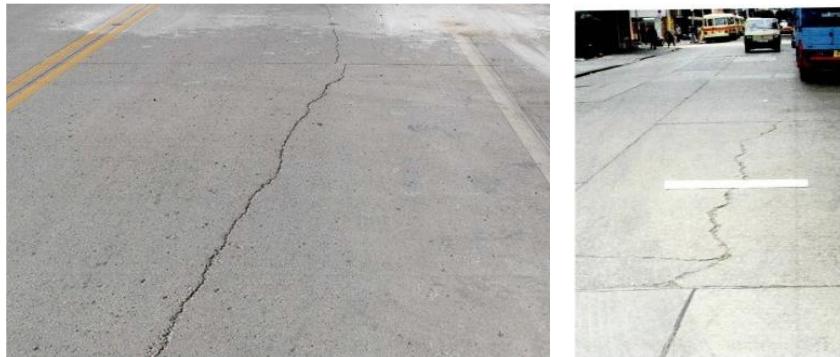
**Figura 58 – Fisuri și crăpături longitudinale**

Descriere. Fisurile și crăpăturile longitudinale sunt situate predominant paralel cu axa părții carosabile (figura 58). Evaluarea acestora se face prin măsurarea lungimilor fisurilor.

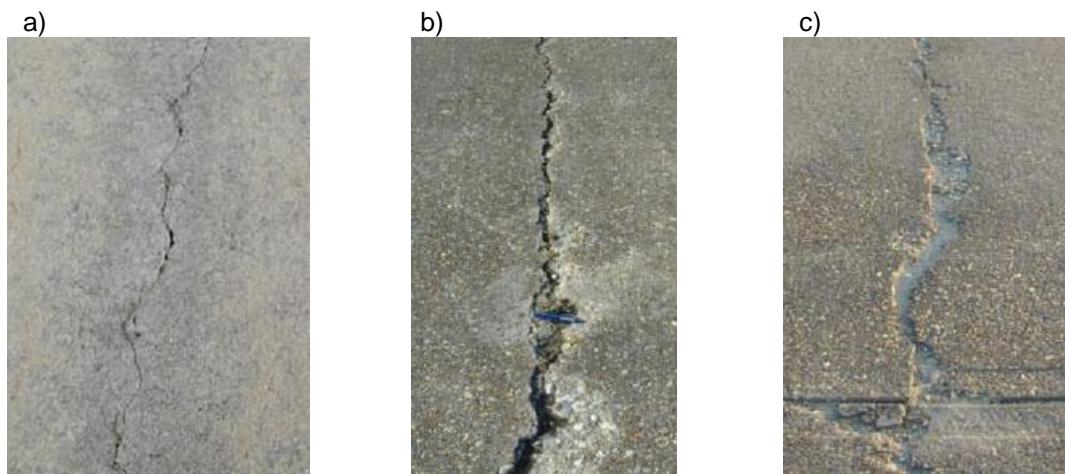
**Figura 59 – Niveluri de severitate ale fisurilor și crăpăturilor longitudinale**

- nivel scăzut (S) de severitate, când deschiderea (d) a fisurilor este  $d < 3$  mm; fără exfolieri sau alte defecțiuni măsurabile; sunt bine colmatate iar lățimea nu poate fi determinată (figura 51, a);
- nivel mediu (M) de severitate, când deschiderea fisurilor este  $3 \leq d < 13$  mm; cu lățimea exfolierii  $< 75$  mm și cu lățimea altor defecțiuni de până la 13 mm (figura 51, b);
- nivel ridicat (R) de severitate, când deschiderea (d) a fisurii este  $d \geq 13$  mm, cu lățimea exfolierii  $\geq 75$  mm și cu lățimea altor defecțiuni mai mare de 13 mm (figura 51, c).

a) – nivel de severitate scăzut (S); b) – nivel de severitate mediu (M);  
c) – nivel de severitate ridicat (R)

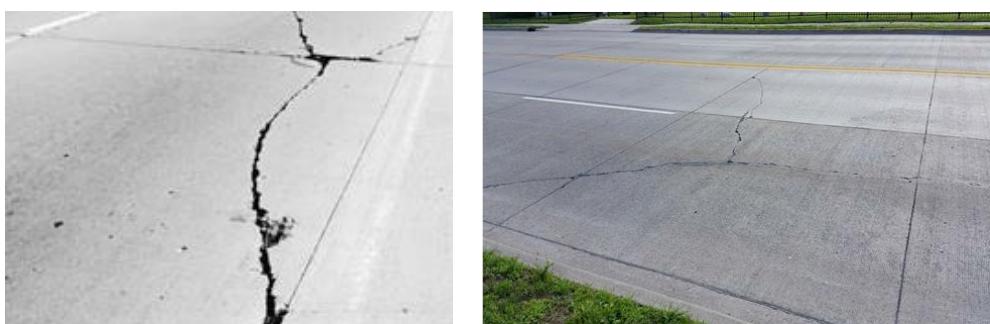
**Figura 60 – Fisuri și crăpături diagonale**

Descrierea. Fisurile și crăpăturile diagonale sunt înclinate la un unghi de aproximativ  $45^{\circ}$  față de axa drumului și pot apărea în unele cazuri la mijlocul dalei chiar în timpul execuției îmbrăcămintei din beton de ciment (figura 60). Evaluarea se face prin măsurarea lungimii și deschiderii fisurii.

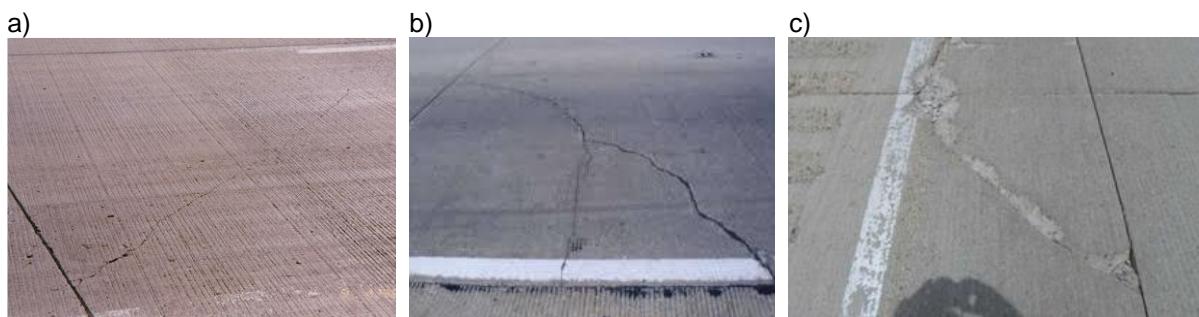
**Figura 61 – Niveluri de severitate ale fisurilor și crăpăturilor diagonale**

- nivel scăzut (S) de severitate, când deschiderea (d) a fisurilor este  $d < 13$  mm; fără exfolieri sau alte defecțiuni măsurabile; sunt bine colmatate iar lățimea nu poate fi determinată (figura 61, a);
- nivel mediu (M) de severitate, când deschiderea (d) a fisurilor este  $3 < d \leq 6$  mm; cu lățimea exfolierii  $< 75$  mm și cu lățimea altor defecțiuni de până la 6 mm (figura 61, b);
- nivel ridicat (R) de severitate, când deschiderea (d) a fisurii este  $d \geq 6$  mm, cu lățimea exfolierii  $\geq 75$  mm și cu lățimea altor defecțiuni mai mare de 6 mm (figura 61, c).

- a) – nivel de severitate scăzut (S); b) – nivel de severitate mediu (M);  
c) – nivel de severitate ridicat (R)

- низкий уровень опасности (S), когда ширина (d) раскрытия трещины  $d < 13$  мм; отсутствуют шелушения или другие измеримые повреждения; трещины хорошо заделаны и их ширину определить невозможно (рисунок 61, а);
- средний уровень опасности (M), когда ширина (d) раскрытия трещины  $13 < d \leq 25$  мм; при ширине отслоения  $< 75$  мм и ширине остальных дефектов до 6 мм (рисунок 61, б);
- высокий уровень опасности (R), когда ширина трещины (d)  $d \geq 25$  мм, при ширине расслоения  $\geq 75$  мм и ширине других дефектов более 6 мм (рисунок 61, в).

**Рисунок 61 – Уровни опасности диагональных трещин**

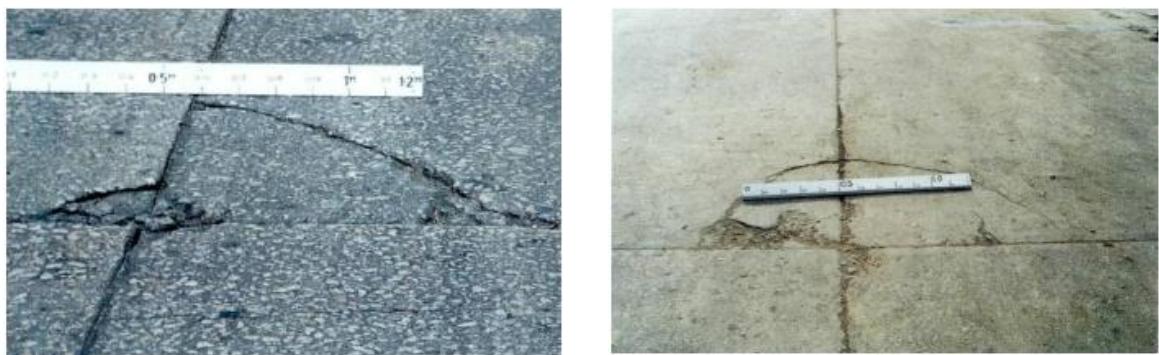
**Figura 62 – Fisuri și crăpături de colț**

Descriere. Fisurile și crăpăturile de colț sunt dispuse diagonal formând un triunghi a cărui ipotenuză leagă un rost, fisură sau crăpătură transversală cu un rost longitudinal sau cu o margine de dală (figura 62). Lungimea laturilor este de la 0,3 m până la o jumătate din lățimea dalei pe fiecare parte a colțului. Aceste defecțiuni pot apărea frecvent pe ambele colțuri ale dalelor alăturate.

Описание. Угловые трещины расположены по диагонали, образуя треугольник, гипотенуза которого соединяет шов или поперечную трещину с продольным швом или краем плиты (рисунок 62). Длина сторон от 0,3 м до половины ширины плиты с каждой стороны угла. Эти дефекты часто могут возникать на обеих сторонах соседних плит.

Рисунок 62 – Угловые трещины

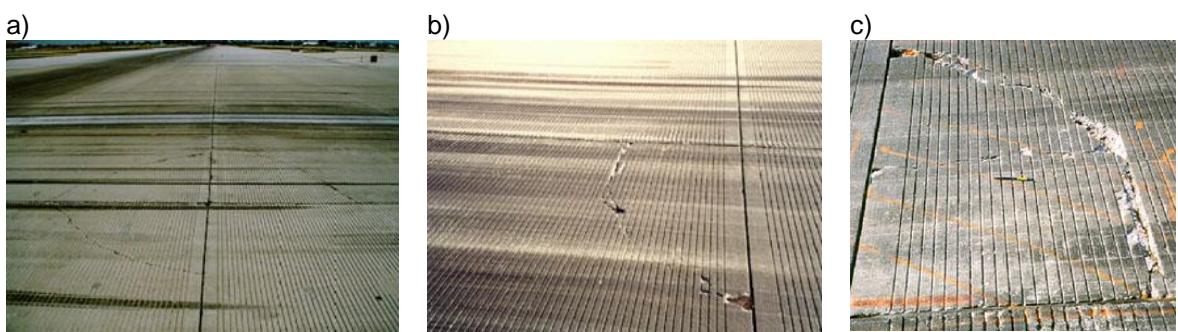
**Figura 63 – Niveluri de severitate ale fisurilor și crăpăturilor diagonale**

- nivel scăzut de severitate (S): fisura nu este exfoliată mai mult de 10 % din lungimea ei; piesa de colț nu este ruptă în două sau mai multe bucăți și nu are nici o pierdere de material (figura 63, a).
- nivel mediu de severitate (M): fisura are exfolieri pentru mai mult de 10 la sută din lungimea sa totală; piesa de colț nu este ruptă în două sau mai multe bucăți (figura 63, b).
- nivel ridicat de severitate (R): fisura are exfolieri pentru mai mult de 10 la sută din lungimea sa totală; rupturile de material la fisură și/sau la rosturi sunt  $\geq 13$  mm; sau piesa de colț este ruptă în două sau mai multe bucăți, se conțin rupturi înlocuite cu un material rigid sau flexibil (figura 63, c).

a) – nivel de severitate scăzut (S); b) – nivel de severitate mediu (M);  
c) – nivel de severitate ridicat (R)

- низкий уровень опасности (S): трещина не подвержена шелушению более чем на 10% своей длины; угловая деталь не разбита на две и более части и не имеет материальных потерь (рисунок 63, а).
- средний уровень опасности (M): трещина подвержена шелушению более чем на 10 % от ее общей длины; угловой элемент не разбит на две и более части (рисунок 63, б).
- высокий уровень опасности (R): трещина подвержена шелушению более чем на 10 % от ее общей длины; сколы материала в трещинах и/или швах  $\geq 13$  мм; или угловой элемент раздроблен на две или более части, в нем имеются разрывы, заполненные жестким или сыпучим материалом (рисунок 63, с).

Рисунок 63 – Уровни опасности угловых трещин

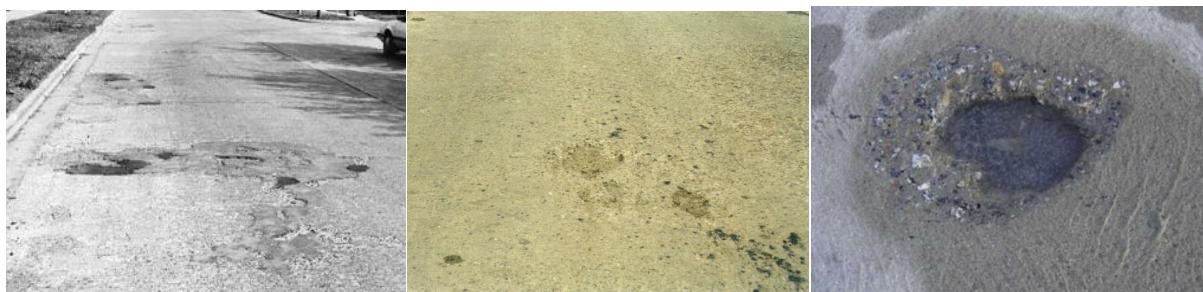
**Figura 64 – Gropi**

Descriere. Gropile în îmbrăcămîntea din beton de ciment sunt caracterizate printr-o cavitate de forma rotunjită având dimensiuni variabile în plan de 5 - 50 cm și adâncimi mai mari de 30 mm (figura 64).

Описание. Ямы в цементобетонных покрытиях характеризуются полостью округлой формы с переменными размерами в плане от 5 до 50 см и глубиной более 30 мм (рисунок 64).

Рисунок 64 – Ямы

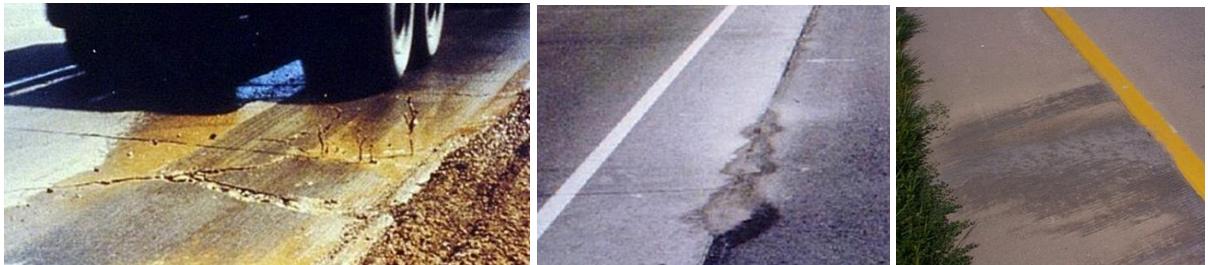
**Figura 57 – Pompaj**

Descriere. Pompajul constă în ridicarea printr-un rost sau o crăpătură, spre suprafața îmbrăcămintei, a noroiului format de către apele infiltrante între dalele și terenul de fundare, sub influența mișcării dalei din aval pe verticală datorită efectului traficului (figura 65).

Pompajul poate apărea în special în lungul rosturilor și crăpăturilor transversale.

Описание. Выдавливание заключается в подъеме через шов или трещину к поверхности одежды ила, образованного водой, просочившейся между плитами и грунтом земляного полотна, под действием вертикального движения плиты из-за движения транспорта (рисунок 65).

**Рисунок 65 – Выдавливание**

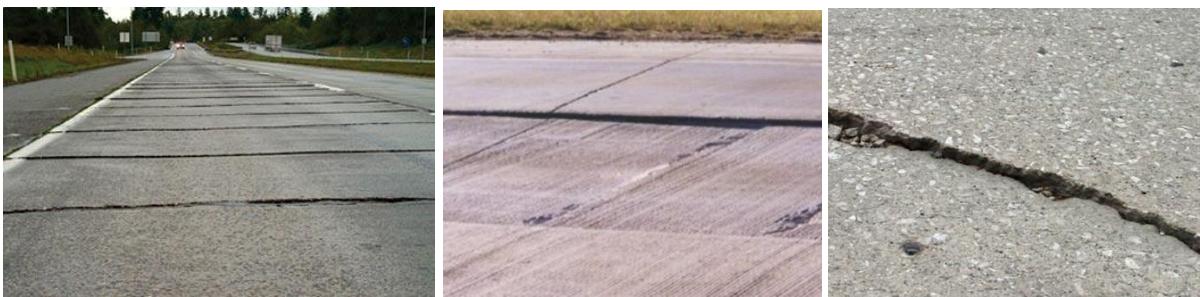
**Figura 66 – Tasarea dalelor**

Descrierea. Tasarea dalelor se manifestă prin apariția unei diferențe de nivel între marginea a două dale adiacente, de regulă în dreptul unui rost transversal sau longitudinal (figura 66).

O dală se consideră tasată când denivelarea în profil longitudinal sau transversal a îmbrăcămintei este mai mare de 5 mm sub un dreptar de 3 m lungime.

Описание. Просадка плит проявляется в появлении разницы уровней между краями двух соседних плит, обычно рядом с поперечным или продольным швом (рисунок 66).

**Рисунок 66 – Просадка плит**Уровни опасности

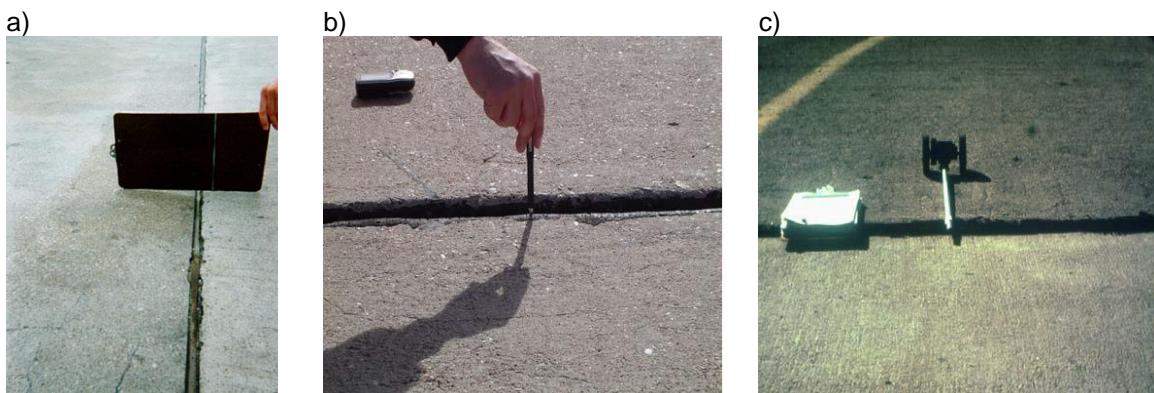
**Figura 67 – Niveluri de severitate ale tasării dalelor**

- nivel scăzut de severitate (S) (figura 67, a): diferența de nivel sub 10 mm;
- nivel mediu de severitate (M) (figura 67, b): diferența de nivel variază între 10 mm și 20 mm;
- nivel ridicat de severitate (R) (figura 67, c): diferența de nivel depășește 20 mm.

- a) – nivel de severitate scăzut (S); b) – nivel de severitate mediu (M);  
c) – nivel de severitate ridicat (R)

- низкий уровень опасности (S) (рисунок 67, а): перепад уровней менее 10 мм;
- средний уровень опасности (M) (рисунок 67, б): перепад уровней от 10 мм до 20 мм;
- высокий уровень опасности (R) (рисунок 67, в): перепад уровней превышает 20 мм.

**Рисунок 67 – Уровни опасности просадки плит**Причинами просадки плит могут быть:

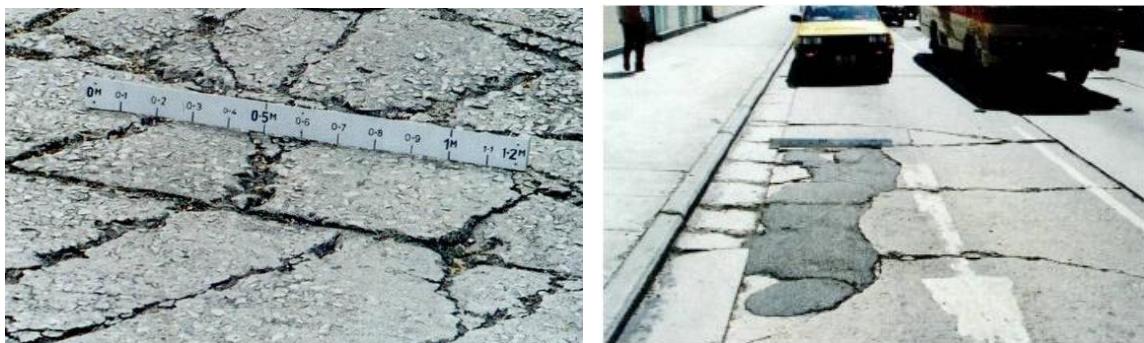
Figura 68 – Fisuri în plăci

Descriere. Îmbrăcămintile din beton de ciment fisurate în plăci se prezintă cu fisuri și crăpături de diverse tipuri, care separă între ele plăci mici cu latura variind între 10 - 30 cm sau plăci mari cu latura de 0,50 - 1,50 m (figura 68).

O dală se consideră fisurată în plăci mari când prezintă pe suprafața ei mai mult de 4 fisuri sau crăpături.

Описание. Цементобетонные покрытия с сеткой трещин представляют собой покрытия с трещинами различного типа, которые разделяют небольшие плитки со стороной 10 - 30 см или большие плитки со стороной 0,50 - 1,50 м (рисунок 68).

Рисунок 68 – Сетка трещин

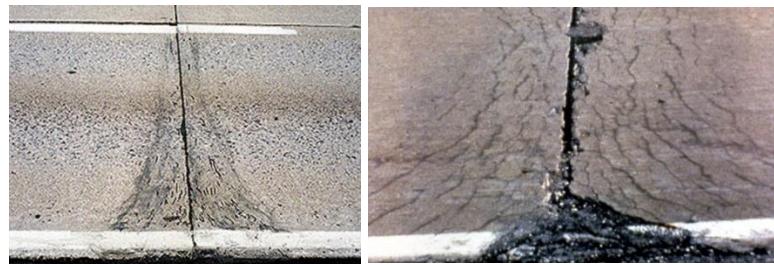
**Figura 69 – Fisurare care afectează durabilitatea**

Descriere. Fisurarea care afectează durabilitatea reprezintă o rețea de fisuri fine care merg paralel cu un rost sau cu o fisură, iar betonul prezintă o culoare închisă în jurul fisurilor (figura 69).

Această fisurare poate conduce la dezintegrarea betonului pe o lățime de 0,3 – 0,6 m de la rost sau fisură.

**Описание.** Растрескивание, влияющее на долговечность, представляет собой сеть мелких трещин, идущих параллельно шву или трещине, а бетон вокруг трещин имеет темный цвет (рис. 69).

**Рисунок 69 – Растрескивание влияющее на долговечность**

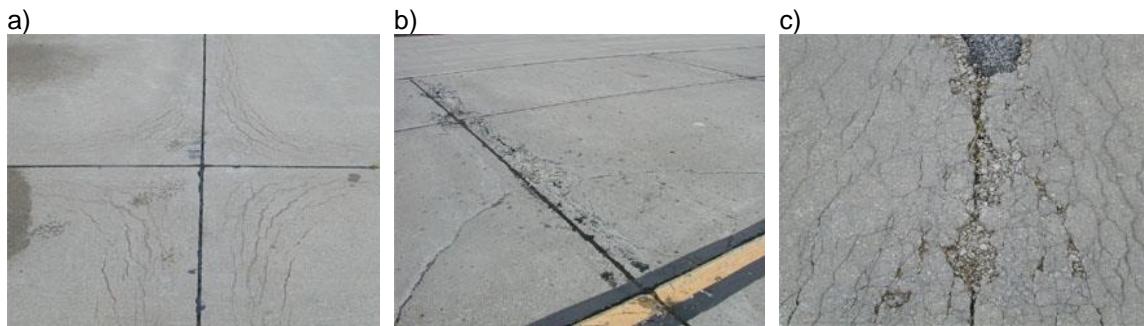
**Figura 70 – Niveluri de severitate ale fisurării care afectează durabilitatea**

- nivel scăzut de severitate (S) (figura 70, a): este definit de fisuri fine care apar într-o zonă limitată a dalei (în unul sau doi colțuri ale dalei sau de-a lungul unui rost) și fără dezintegrarea betonului;
- nivel mediu de severitate (M) (figura 70, b) este considerat în următoarele cazuri:
  - fisuri fine, fără dezintegrarea betonului sau foarte puțin din suprafața dalei prezintă o ușoară dezintegrare;
  - fisuri fine într-o zonă limitată a dalei (la colț sau de-a lungul unui rost) și cu dezintegrarea suprafeței dalei;
- nivel ridicat de severitate (R) (figura 70, c): se consideră atunci când fisurarea este extinsă pe o suprafață a dalei mai mare de 50 % și cu dezintegrarea betonului.

- a) – nivel de severitate scăzut (S); b) – nivel de severitate mediu (M);  
c) – nivel de severitate ridicat (R)

- низкий уровень опасности (S) (рисунок 70, а): определяется мелкими трещинами, возникающими на ограниченном участке плиты (в одном-двух углах плиты или по стыку) и без разрушения бетона;
- средний уровень опасности (M) (рисунок 70, б) считается в следующих случаях:
  - мелкие трещины, без разрушения бетона или на очень небольшой части поверхности плиты имеется незначительное разрушение;
  - мелкие трещины на ограниченном участке плиты (у угла или по стыку) и с разрушением поверхности плиты;
- высокий уровень опасности (R) (рисунок 70, с): считается при распространении трещин более чем на 50 % поверхности плиты, с разрушением бетона.

**Рисунок 70 – Уровни опасности растрескивания влияющее на долговечность**

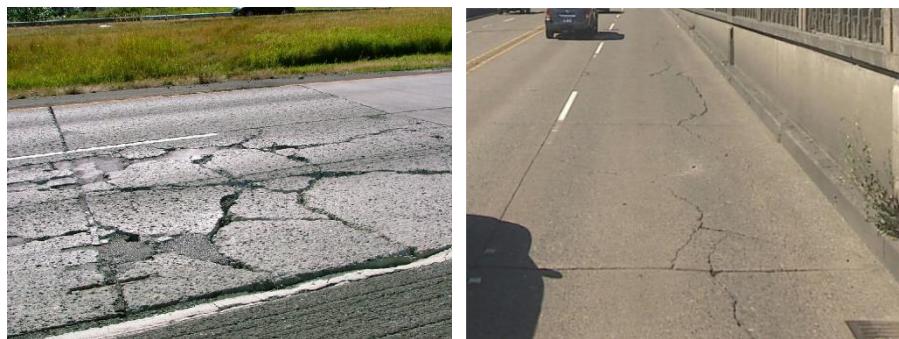
**Figura 71 – Distrugerea totală a dalelor**

Descriere. În cazul distrugerii totale a dalelor, îmbrăcământea prezintă multe defecțiuni grave (fisurări, gropi și tasări) care o fac improprie pentru desfășurarea în bune condiții a circulației rutiere (figura 71).

Описание. В случае проломов дорожное покрытие множество серьезных дефектов (трещины, выбоины и просадки), которые делают ее непригодной для дорожного движения (рисунок 71).

**Рисунок 71 – Проломы**

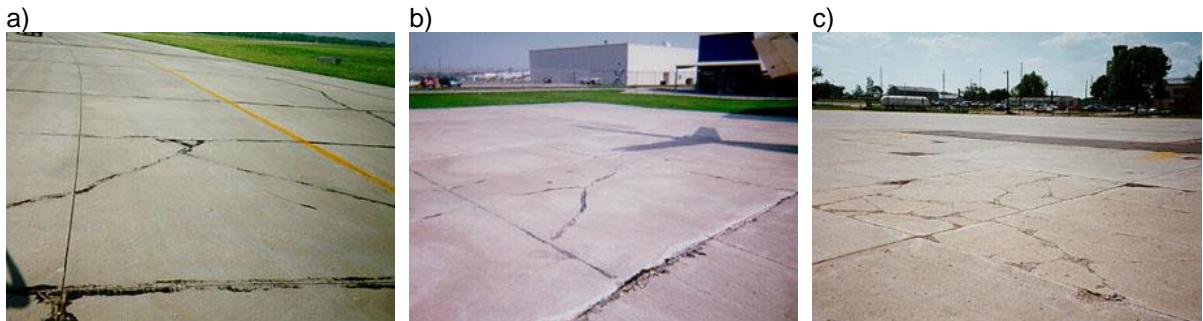
**Figura 72 – Niveluri de severitate ale distrugerii totale a dalelor**

- nivel scăzut de severitate (S) (figura 72, a): dala este împărțită în patru sau cinci bucăți definite predominant de fisuri de gravitate redusă;
- nivel mediu de severitate (M) (figura 72, b) se definește când există una dintre următoarele condiții:
  - 1) placa este împărțită în patru sau cinci bucăți, cu peste 15% din fisurile de severitate medie (fără fisuri de severitate mare);
  - 2) placa este împărțită în șase sau mai multe bucăți, cu peste 85% din fisurile de severitate scăzută.
- nivel ridicat de severitate (R) (figura 72, c) se definește când există una dintre următoarele condiții:
  - 1) placa este ruptă în patru sau cinci bucăți, cu unele sau toate fisurile de severitate ridicată;
  - 2) placa este împărțită în șase sau mai multe bucăți, cu peste 15% din fisurile de severitate medie sau mare.

a) – nivel de severitate scăzut (S); b) – nivel de severitate mediu (M);  
c) – nivel de severitate ridicat (R)

**Рисунок 72 – Уровни опасности проломов**

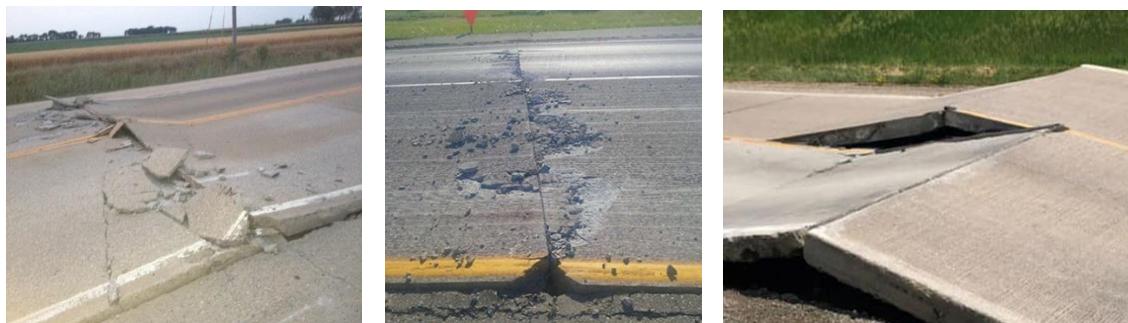
**Figura 73 – Ridicarea dalelor**

Descriere. Ridicarea dalelor apare la o fisură sau rost transversal pe vreme toridă când deschiderea nu este suficient de mare sau în rost au pătruns materiale – incompresibile care nu permit dilatarea dalelor (figura 73). Acest tip de defecțiune se repară imediat când apare, deoarece este foarte gravă, periclitând siguranța traficului rutier.

Рисунок 73 - Коробление плит

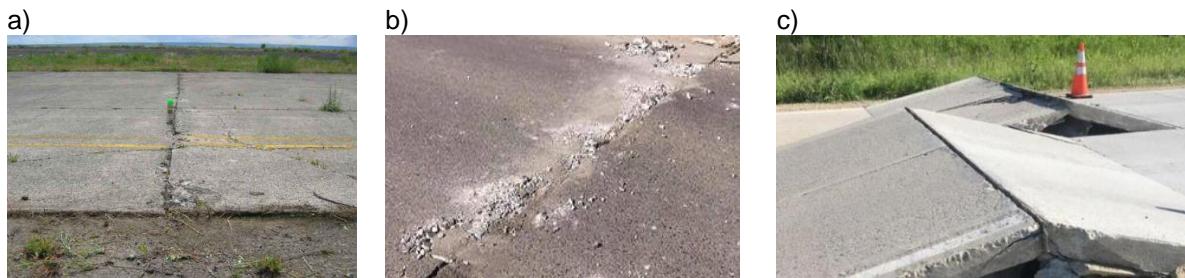
**Figura 74 – Niveluri de severitate ale ridicării dalelor**

- nivel scăzut de severitate (S) (figura 74, a): flambarea a afectat îmbrăcământea, dar aceasta poate fi exploarată și există doar o ridicare ușoară;
- nivel mediu de severitate (M) (figura 74, b): flambarea a afectat îmbrăcământea, dar aceasta poate fi exploarată și există mai multe ridicări;
- nivel ridicat de severitate (R) (figura 74, c): flambarea nu permite exploatarea suprafeței de rulare.

a) – nivel de severitate scăzut (S); b) – nivel de severitate mediu (M);  
c) – nivel de severitate ridicat (R)

Рисунок 74 – Уровни опасности коробления

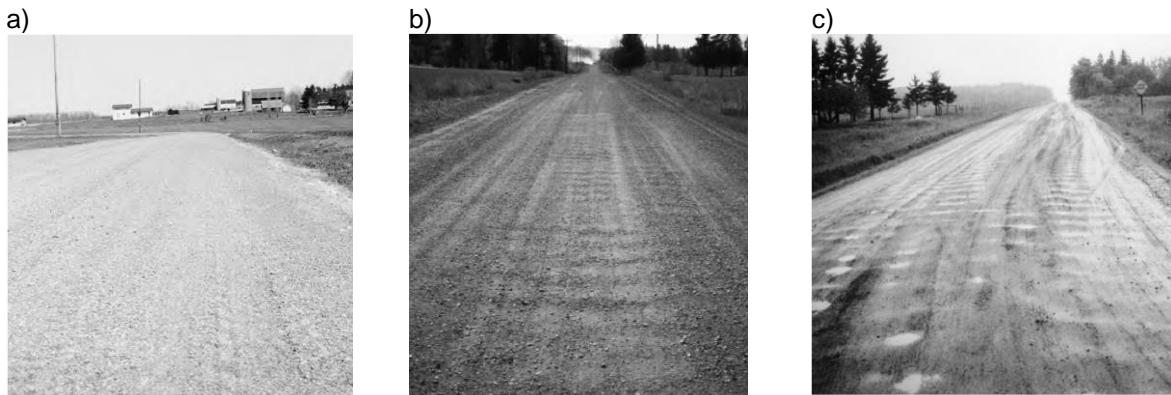
**Figura 75 – Nivele de severitate ale suprafeței cu văluriri**

- nivel scăzut de severitate (S), când văluriri abia încep formarea și denivelările nu depășesc 25 mm;
- nivel mediu de severitate (M), când suprafața îmbrăcămintii devine vălurită, iar denivelările sunt cuprinse între 25 mm – 75 mm;
- nivel ridicat de severitate (R), când suprafața îmbrăcămintii este foarte vălurită, iar denivelările depășesc 75 mm.

a) – nivel de severitate scăzut (S); b) – nivel de severitate mediu (M);  
c) – nivel de severitate ridicat (R)

**Рисунок 75 – Уровни опасности волн и гребенки**

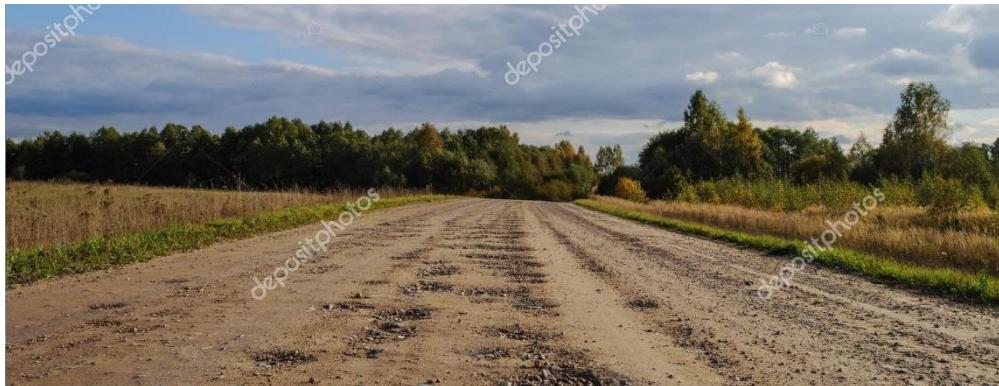
**Figura 76 – Gropile**

Descrierea. Gropile în îmbrăcământea din macadam sunt defecțiuni cu forme și dimensiuni variabile care se formează prin dislocarea de material din stratul superior (figura 76).

**Рисунок 76 – Ямы**

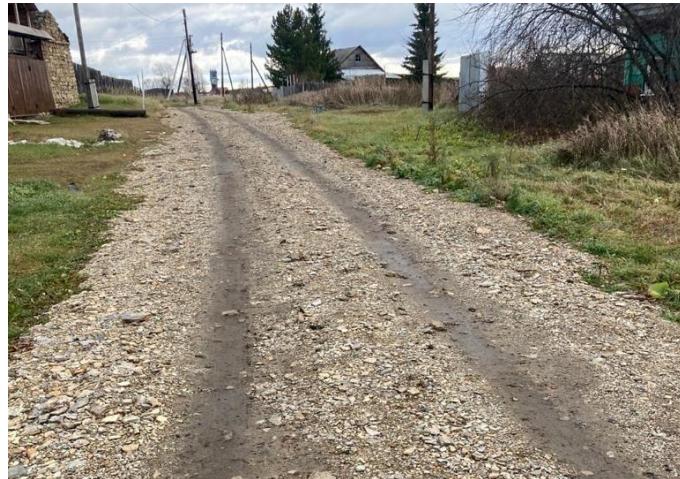
**Figura 77 – Făgașe**

Descrierea. Făgașele sunt denivelări sub formă de albie situate mai evident pe urma roții, spre marginea părții carosabile, în zona unde se desfășoară traficul greu (figura 77).

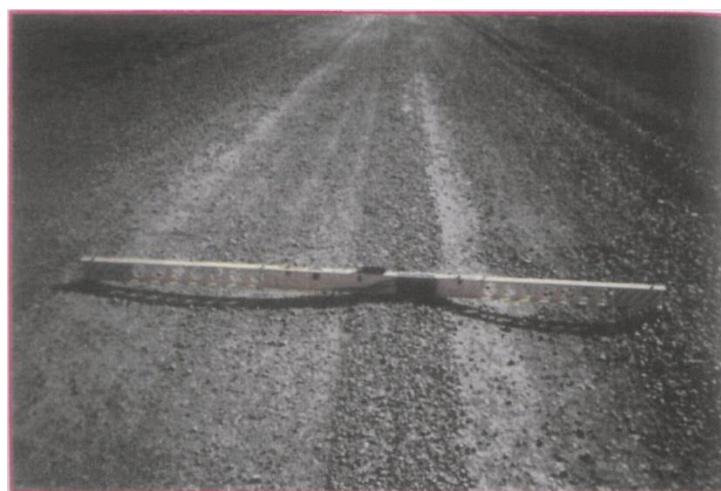
**Figura 78 – Măsurarea făgașelor pe îmbrăcăminți de tip tranzitoriu**

Procedura de măsurare a adâncimii făgașelor. Dreptarul se pozează pe îmbrăcăminte perpendicular axei drumului, astfel încât capetele sale să se sprijine pe îmbrăcăminte din afara benzilor de rulare. Adâncimea făgașului se măsoară în ambele benzi de rulare și se fixează valoarea maximă măsurată.

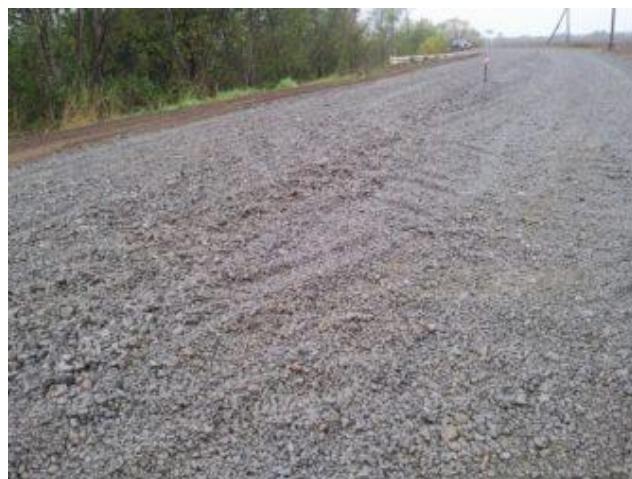
**Figura 79 – Deformarea profilului transversal al drumului**

Descrierea. Deformarea profilului transversal al drumului se caracterizează prin prezența mai multor defecțiuni care afectează planeitatea și scurgerea apelor pluviale (figura 79).
