**CP D.02.27:2023**

**Drumuri și poduri  
Ghid privind întreținerea structurilor rutiere**

MINISTERUL INFRASTRUCTURII ȘI DEZVOLTĂRII REGIONALE

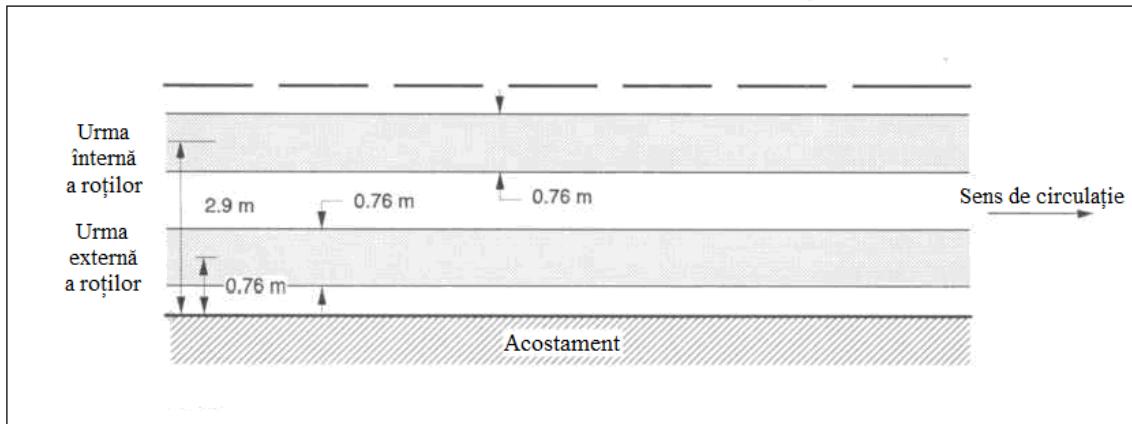
**Figura 80 - Localizarea urmelor roților pe banda de rulare.**

**10.2.2.2** Înăind cont că unele degradări se dezvoltă și pe urma roților, se precizează că lățimea urmei roților este de 0,76 m.

**10.2.2.3** În figura 80 este prezentată localizarea urmelor roților pe banda de rulare.

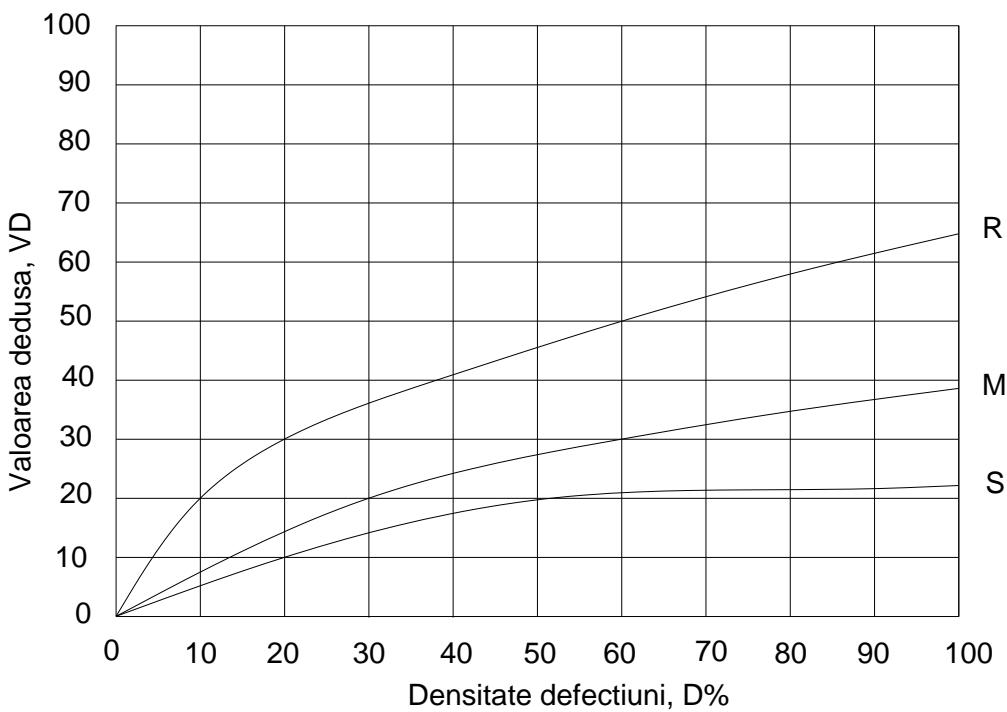
**Figura C.21 – Fisuri și crăpături longitudinale**

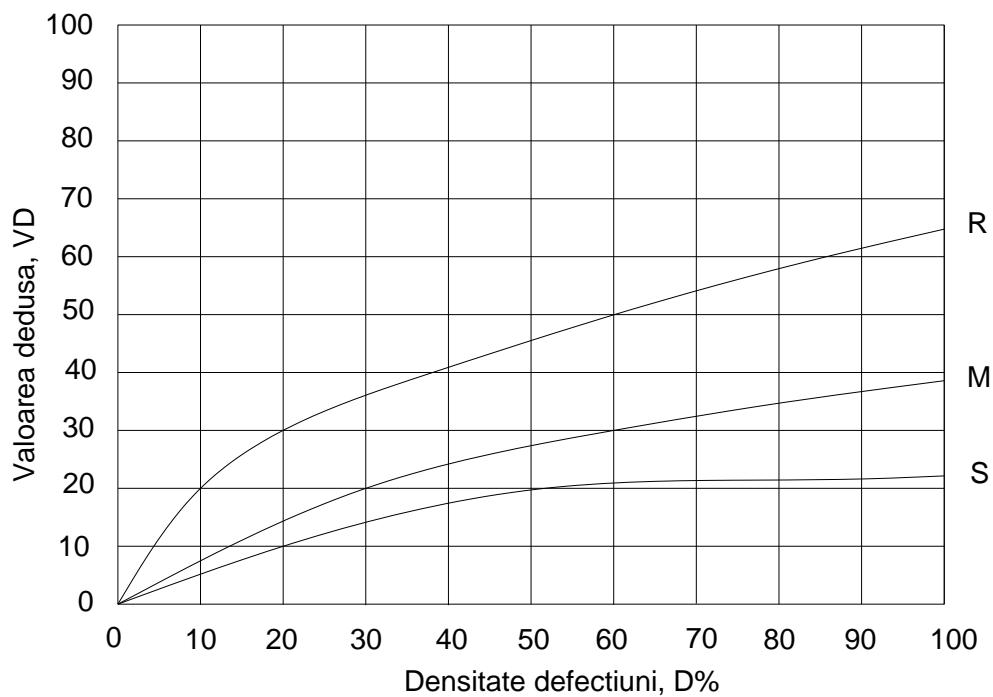
**Figura C.22 – Figuri și crăpături disgonale**

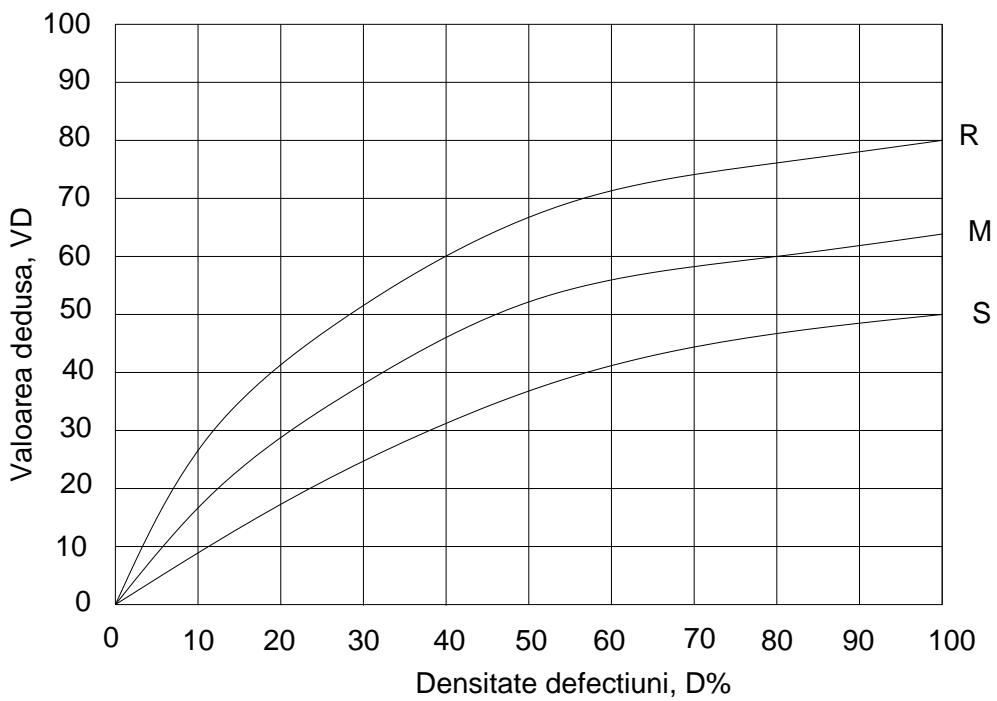
**Figura C.23 – Fisuri și crăpături de colți**

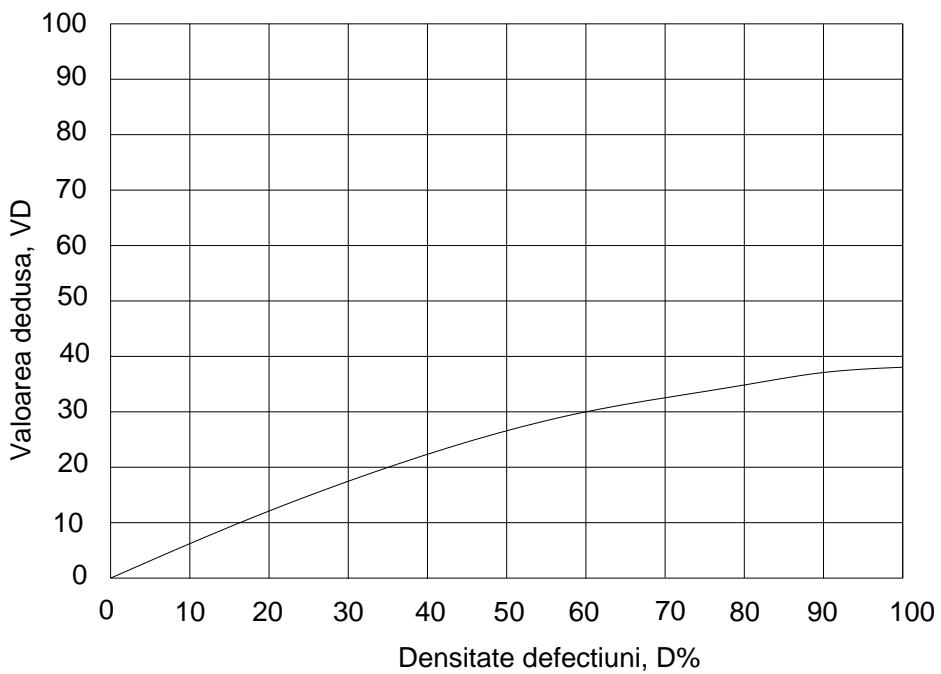
**Figura C.24 - Pompaj**

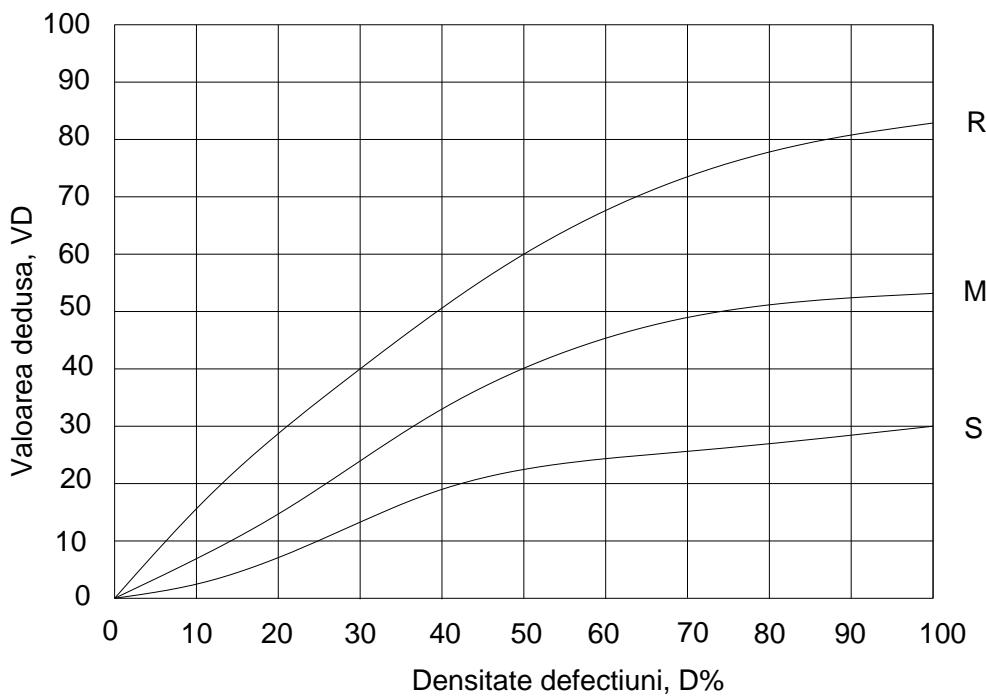
**Figura C.25 – Tasarea dalelor**

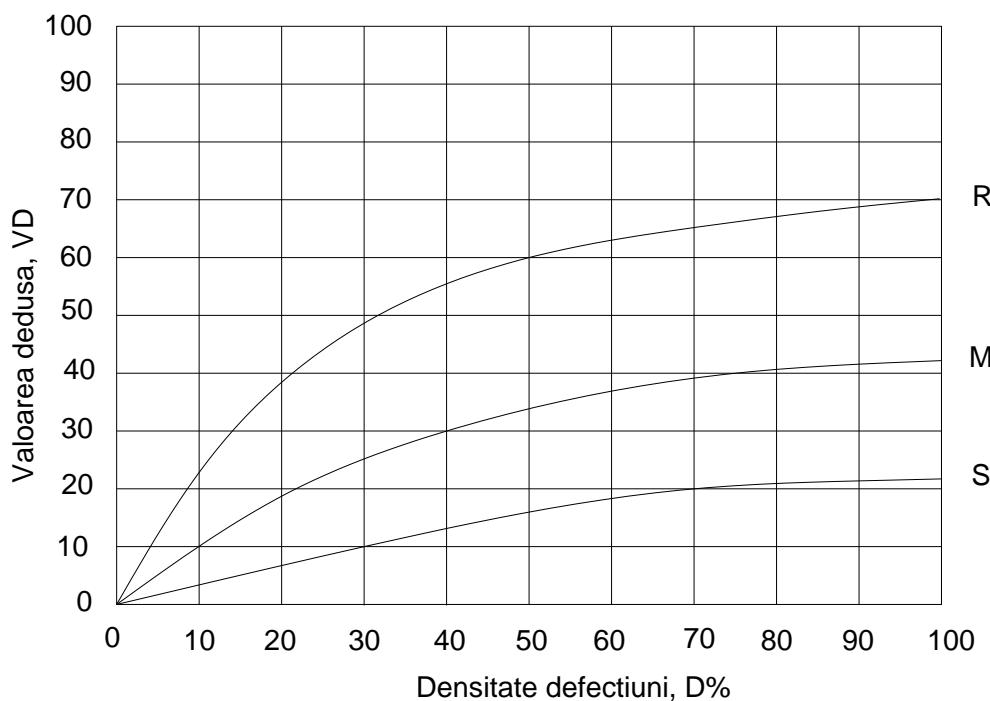
**Figura C.26 – Fisurarea care afectează durabilitatea**

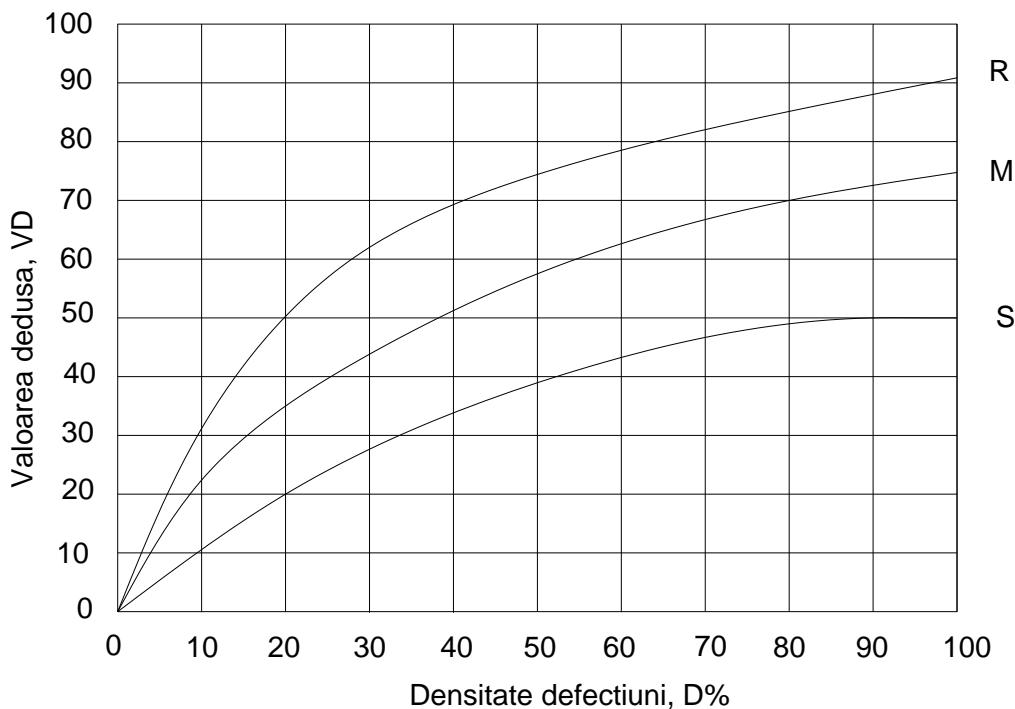
**Figura C.27 – Distrugerea totală a dalelor**

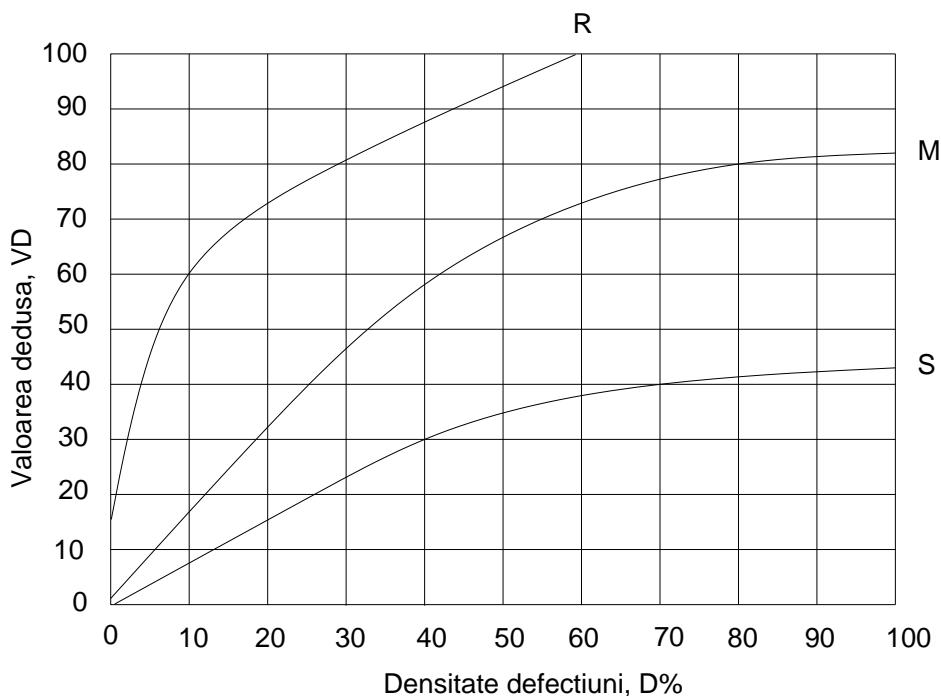
**Figura C.28 – Ridicarea dalelor**

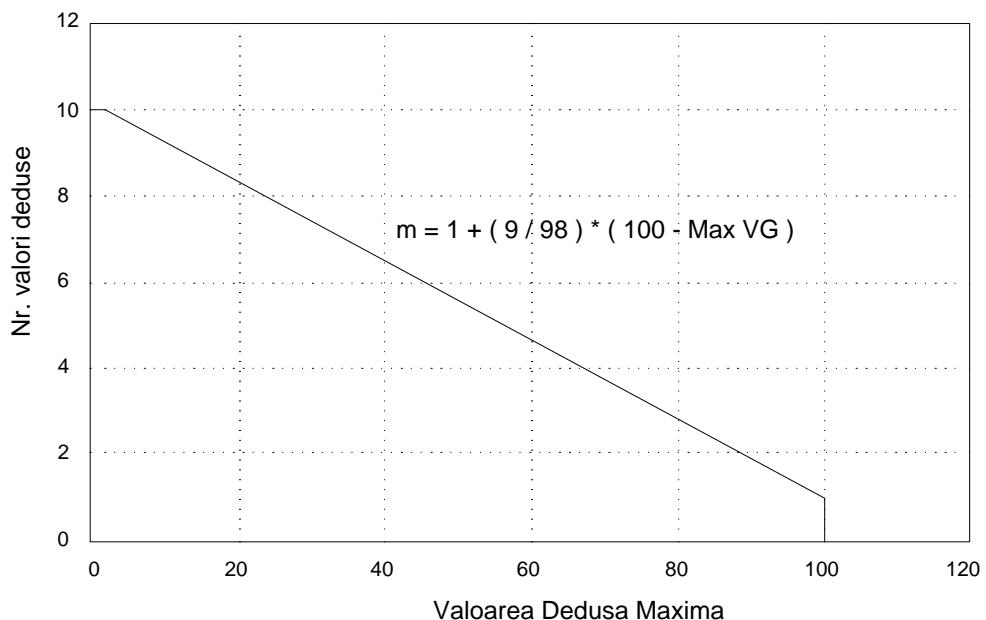
m - numărul admisibil de deduceri inclusiv fracțiile (trebuie să fie mai mic sau egal cu 10);  
 VDmax - cea mai mare valoare dedusă individuală.

**Figura C.29** - Determinarea numărului admisibil de Valori Deduse

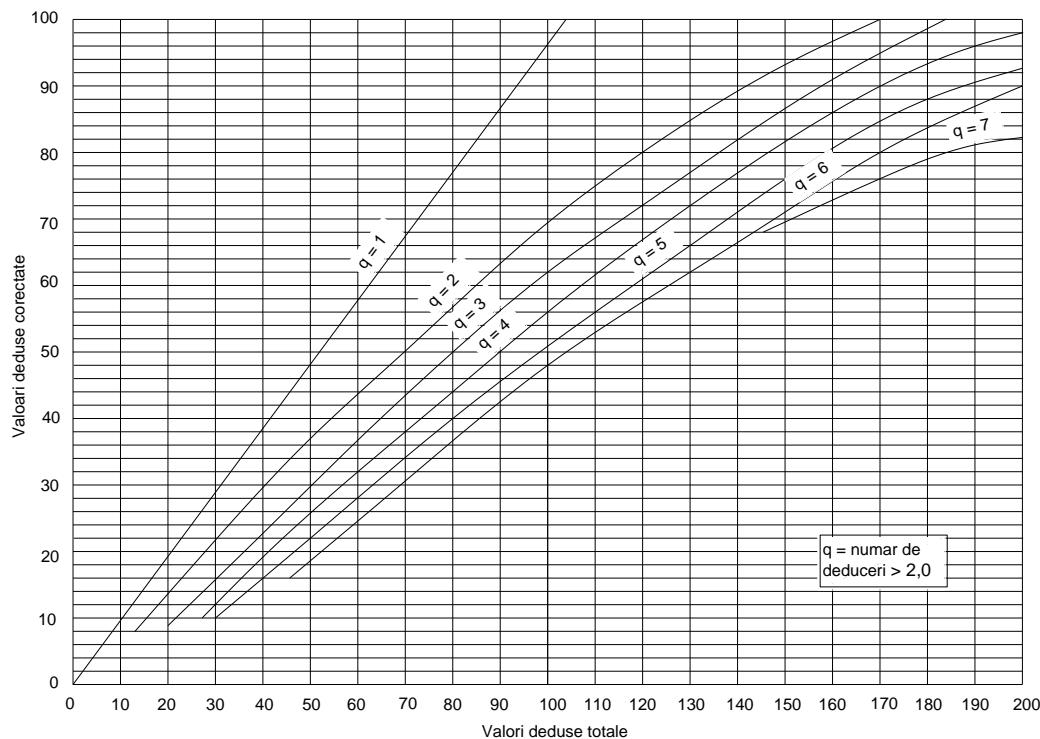
**Figura C.30 – Valori deduse totale pentru îmbrăcămînti bituminoase**

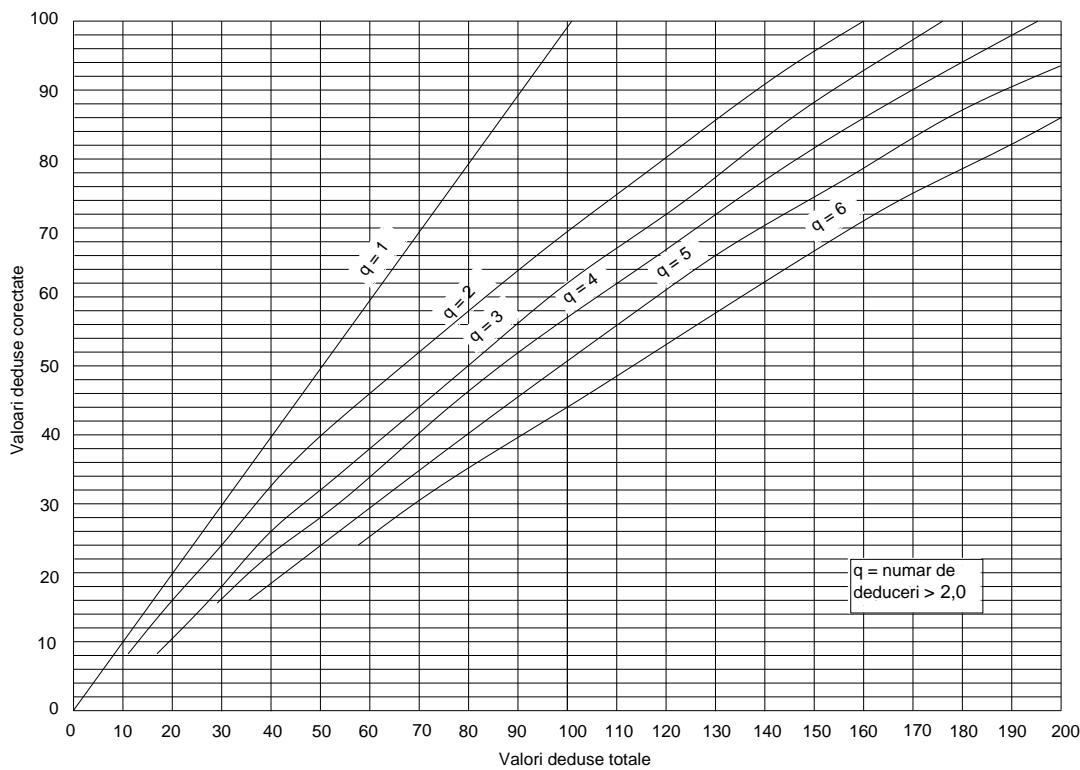
**Figura C.31 – Valori deduse totale pentru îmbrăcămînti din beton de ciment**

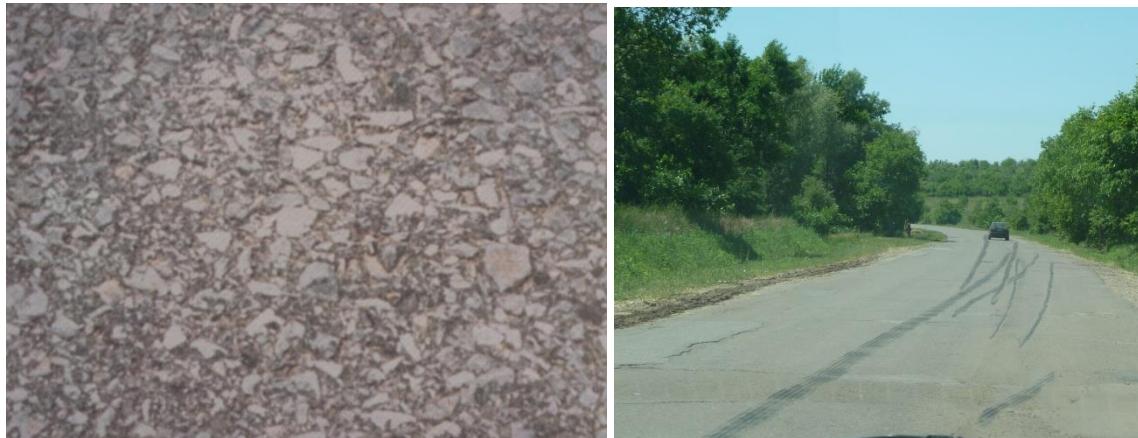
Описание. Отшлифованная поверхность выглядит как глянцевая, без неровностей, более светлого цвета (рисунок 1). Она представляет реальную опасность для движения в случае мокрой поверхности, которая способствует заносу транспортных средств.

Поверхность считается отшлифованной, если шероховатость, измеренная в соответствии с SM SR EN 13036-1, превышает 0,2.

**Рисунок 1 – Отшлифованная поверхность**

**Figura 1 - Suprafață șlefuită**

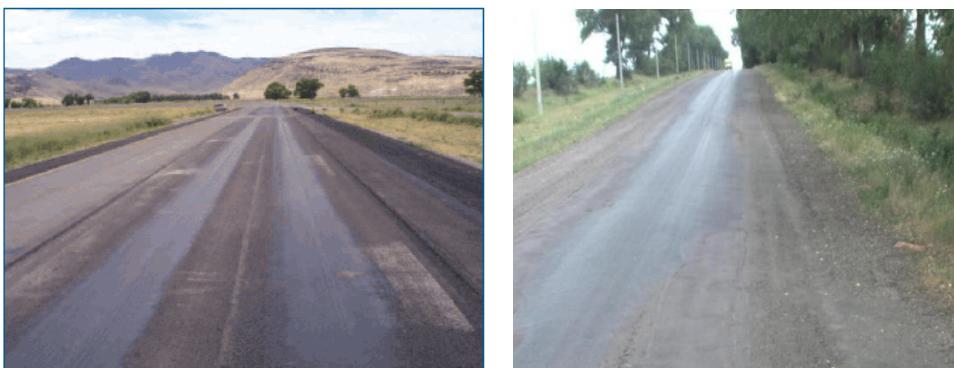
Описание. Поверхность с выпотеванием характеризуется наличием на поверхности покрытия излишка вяжущего (рисунок 2). Обычно проявляется по следу колес. Поверхность износа имеет темные, черные, блестящие пятна, образованные выступлением на поверхность излишнего битума. Явление неприятное, потому что оно сопровождается прилипанием к колесам. Поверхность с избытком битума особенно опасна тем, что способствует скольжению.

**Рисунок 2 - Выпотевание вяжущего**

**Figura 2 - Suprafață exudată**

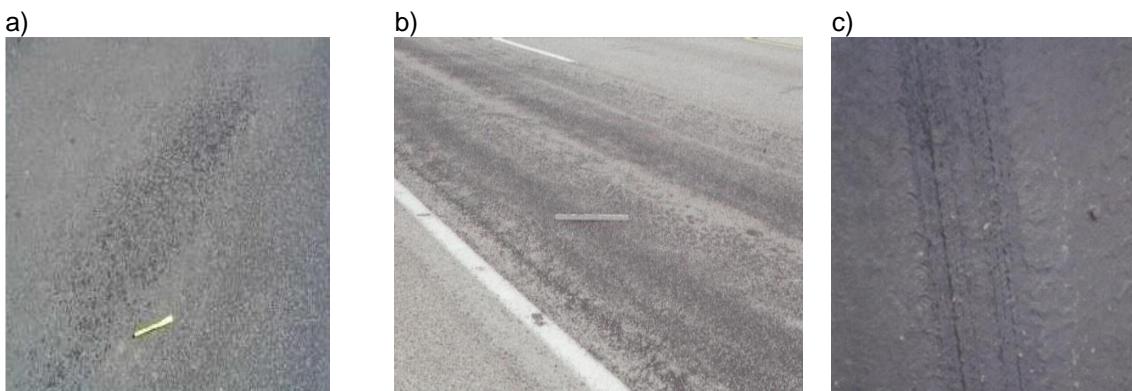
- низкий уровень опасности (S), когда поверхность покрытия слегка окрашена излишками битума (рисунок 3, а);
- средний уровень опасности (M), когда часть поверхности поражена избытком битума (рисунок 3, б);
- высокий уровень опасности (R), когда дорожное покрытие становится блестящим из-за избытка битума, а минеральные заполнители покрываются слоем битума (рисунок 3, с).

а) – низкий уровень опасности (S); б) – средний уровень опасности (M); в) – высокий уровень опасности (R)

**Рисунок 3 – Уровни опасности выпотевания вяжущего**

**Figura 3 – Nivele de severitate ale suprafeței exudate**

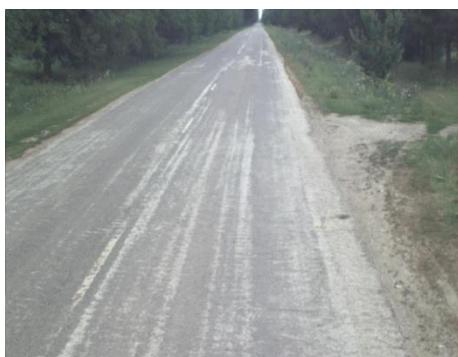
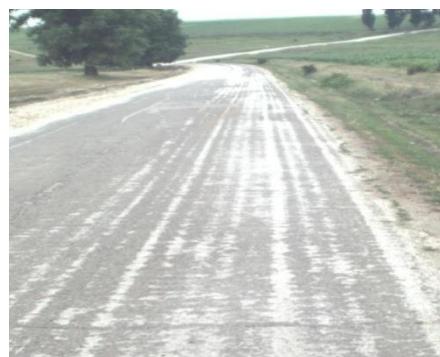
Описание. Поверхность с облысением в виде продольных полос появляется на участках с поверхностной обработкой и имеет вид полосатой поверхности с продольными полосами шириной в несколько сантиметров, на которых нет материала поверхности обработки, чередующимися с поверхностями, на которых обработка хорошая (рисунок 4). Имеет некрасивый вид, но особо не препятствует дорожному движению.

Рисунок 4 - Облысение в виде продольных полос

**Figura 4 - Suprafață șiroită**

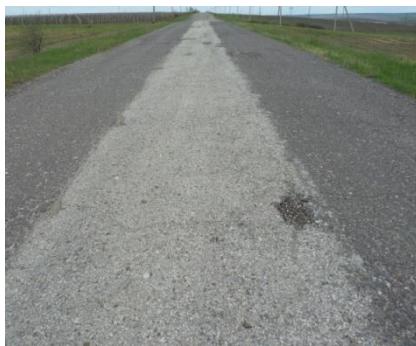
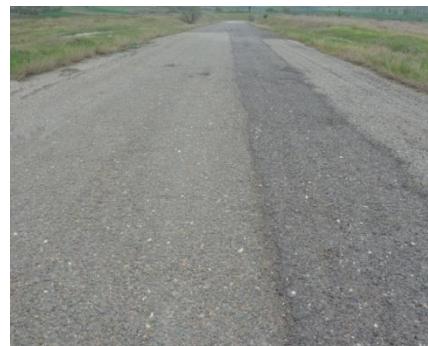
Описание. Пористая поверхность имеет более светлый цвет и характеризуется низким содержанием битума и высоким водопоглощением, превышающим пределы, разрешенные CP D.02.25. Иногда поры видны невооруженным глазом.

**Рисунок 5 – Пористая поверхность**

**Figura 5 - Suprafață poroasă**

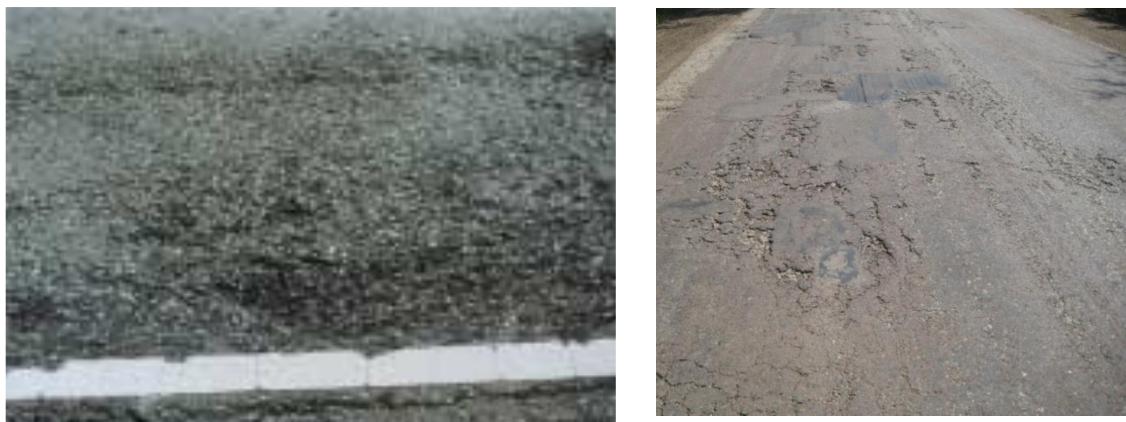
Описание. Данный тип разрушения дорожного покрытия возникает в результате потери отдельных зерен минеральных материалов с образованием маленьких ям диаметром до 20 мм на глубину слоя износа. Выкрашивание может быть изолированным (2–3 выкрашивания на м<sup>2</sup>) или сгруппированными (в большом количестве на м<sup>2</sup>), рисунок 6.

**Рисунок 6 – Выкрашивание поверхности**

Descriere. Acest tip de degradare apare datorită desprinderii particulelor de agregat din îmbrăcămintă cu apariția de mici gropi cu diametrul de până la 20 mm, pe adâncimea stratului de uzură. Ciupiturile pot să apară izolate (2 – 3 ciupituri pe m<sup>2</sup>) sau grupate (într-un număr mare pe m<sup>2</sup>), figura 6.

**Figura 6 - Suprafață cu ciupituri**

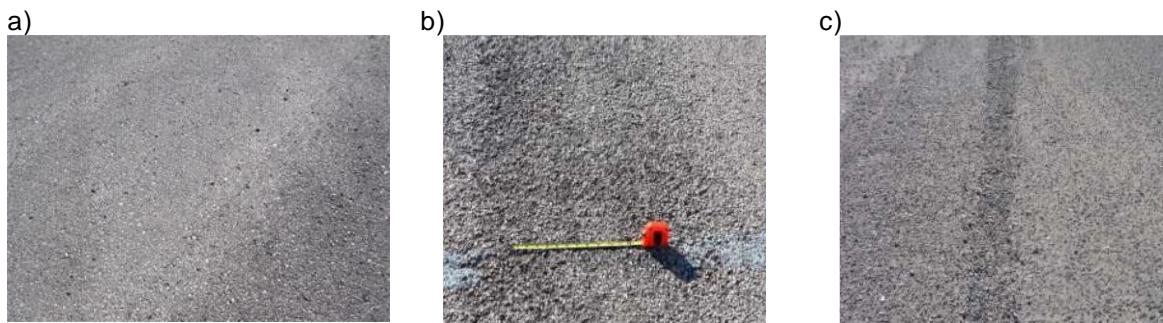
- низкий уровень опасности (S), когда заполнители или битум начинают изнашиваться с потерей частиц минеральных заполнителей (отсутствует от 5 до 20 частиц крупного заполнителя на квадратный метр или отсутствующие заполнители представляют собой менее 2 процентов от общей обследованной площади);
- средний уровень опасности (M), когда поверхность покрытия становится шероховатой, появляются единичные отделения материалов (отсутствует от 21 до 40 частиц крупного заполнителя на квадратный метр или отсутствующие заполнители представляют собой от 2 до 10 процентов от общей обследованной площади);
- высокий уровень опасности (R), когда поверхность покрытия очень шероховатая и частицы отделены на большой площади (отсутствует более 40 частиц крупного заполнителя на квадратный метр или отсутствующие заполнители представляют собой более 10 процентов от общей обследованной площади).

a) - низкий уровень опасности (S); b) - средний уровень опасности (M); c) - высокий уровень опасности (R)

**Рисунок 7 – Уровень опасности покрытия с выкрашиванием**

În funcție de gravitatea defecțiunii se atribuie trei nivele de severitate (figura 7) , după cum urmează:

**Figura 7 – Nivele de severitate ale suprafețelor cu ciupituri**

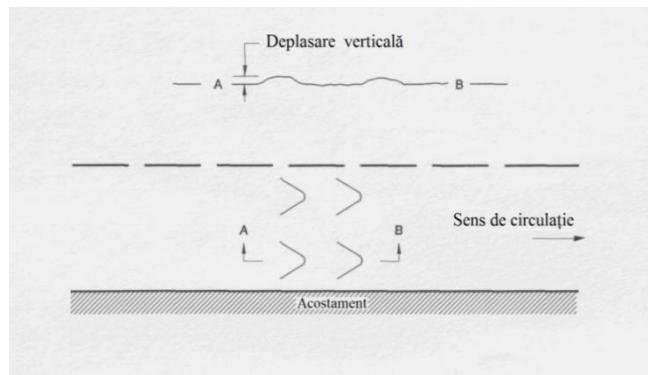
Описание. Волнистая поверхность представляет собой чередование на покрытии впадин и возвышений в продольном профиле в виде гофрированного листа. Частота волн составляет около 1 м, а амплитуда может варьировать от 10 мм - 15 мм до 30 мм - 40 мм. Волны возникают из-за торможения или ускорения транспортных средств и расположены на спусках, кривых или перекрестках. Площадь пораженного покрытия измеряется в квадратных метрах ( $\text{m}^2$ ). Указанный тип дефекта показан схематически на рисунке 8, а также на фотографиях рисунка 9.

Рисунок 8 – Измерение дефектов в виде волн

**Figura 8 - Modul de măsurare a vălurilor**

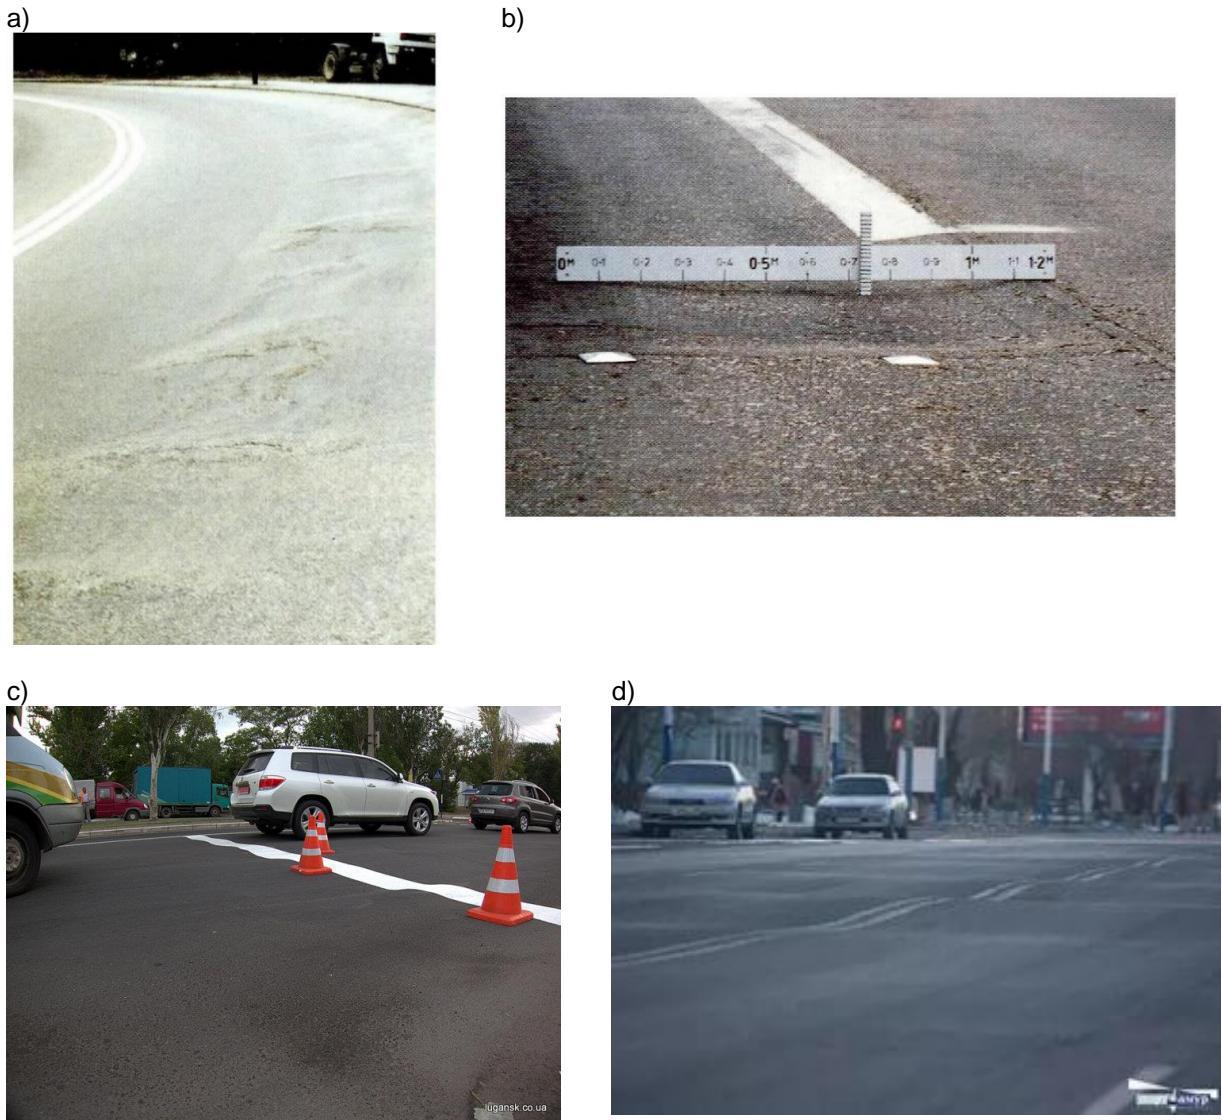
**Рисунок 9 – Волнистость на поверхности покрытий**

**Figura 9 - Văluri pe suprafață îmbrăcămintei**

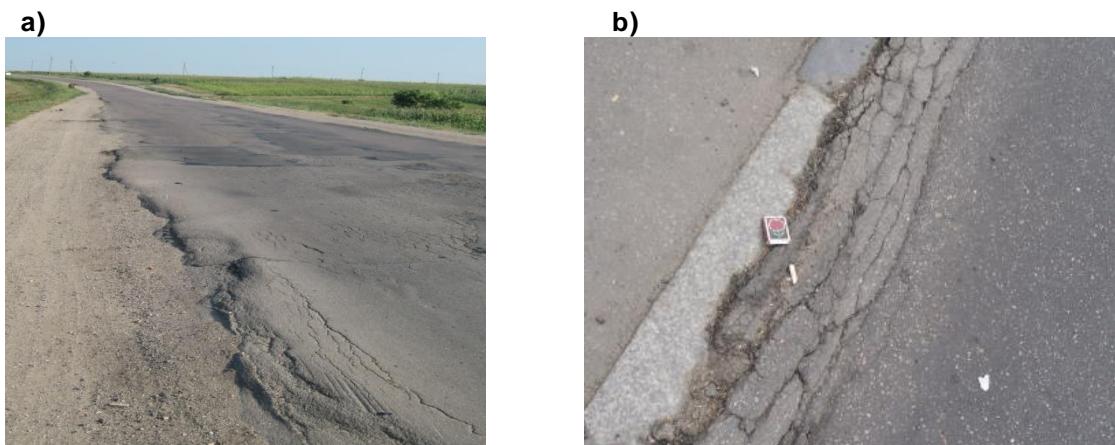
Сдвигами являются боковые наплывы материала, ставшего пластичным, под воздействием движения транспорта, с повреждением боковых частей (бордюры, тротуары) рисунок 10.

**a) - сдвиг (наплыв) на обочину; b) – сдвиг (наплыв) на бордюр**

**Рисунок 10 – Сдвиги (наплывы)**

Refulările se manifestă prin migrarea materialului devenit plastic spre lateral, sub acțiunea traficului, cu afectarea părților laterale (borduri, acostamente) figura 10.

**Figura 10 - Refulări**

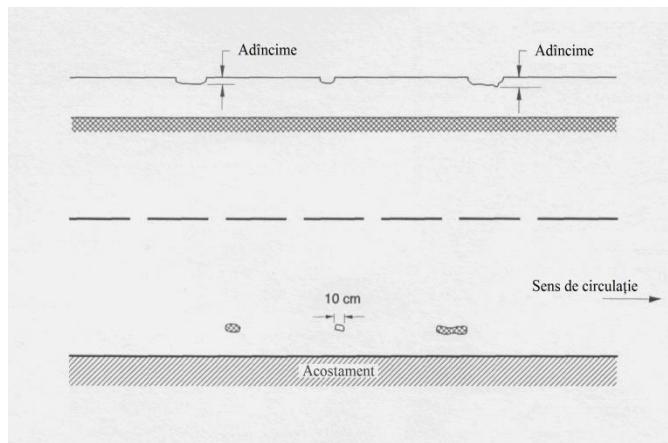
Количественная оценка ям производится путем измерения их площади. Минимальный размер ямы в плане должен быть 15 см.

Рисунок 11 – Измерение размеров ям

**Figura 11 - Modul de măsurare a dimensiunilor gropilor.**

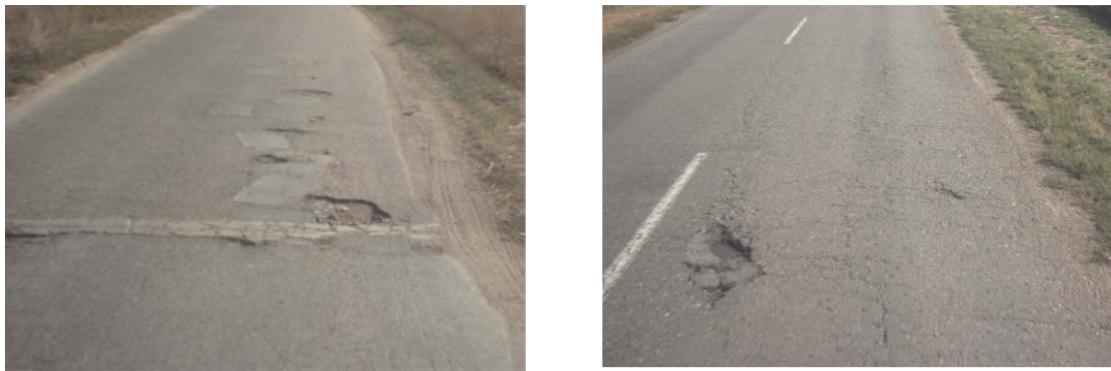
Негативно влияющими на всю дорожную одежду, считаются ямами, глубина которых превышает толщину слоя износа. (рисунки 11 и 12).

**Рисунок 12 - Ямы**Уровень опасности

**Figura 12 - Gropi**

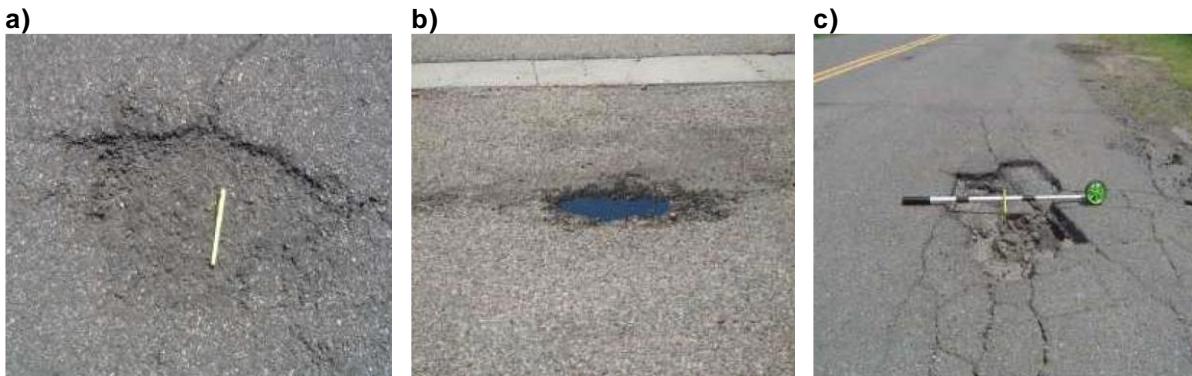
- низкий уровень опасности (S), при глубине ямы ( $h$ )  $h < 40$  мм;
- средний уровень опасности (M) при глубине ямы ( $h$ )  $40 < h < 60$  мм;
- высокий уровень опасности (R). при глубине ямы ( $h$ )  $h > 60$  мм.

a) - низкий уровень опасности (S); b) - средний уровень опасности (M)  
c) - высокий уровень опасности (R),

**Рисунок 13 – Уровни опасности ямочности**

Acestui tip de deformații i se atribuie 3 nivele de severitate în funcție de adâncimea lor (figura 13) și anume:

**Figura 13 – Nivele de severitate ale gropilor**

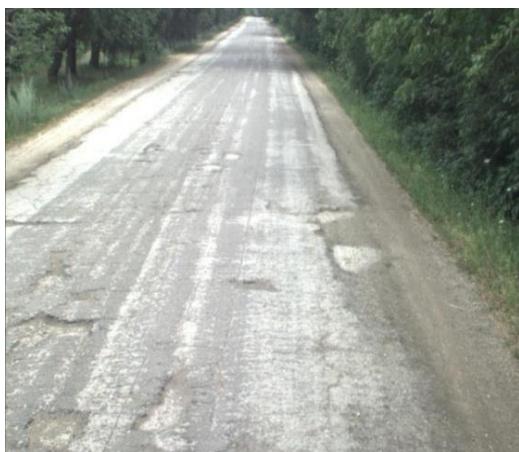
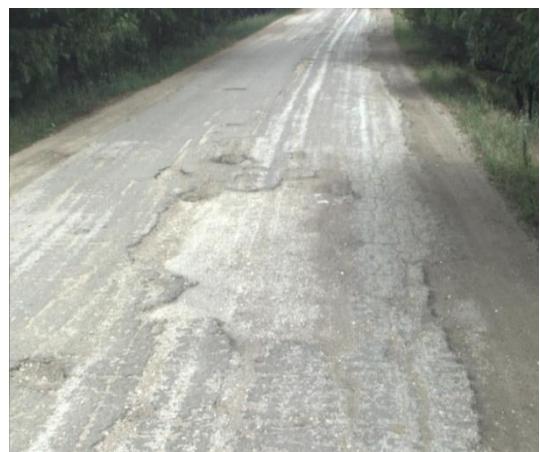
Описание. Выбоина (рисунок 14) – это ямы, которые охватывают только поверхностный слой глубиной менее 40 мм. Это частичное отслоение слоя износа или поверхностной обработки.

**Рисунок 14 - Выбоины**

Descrierea. Se consideră pelade (figura 14), gropile care afectează doar stratul de suprafață având o adâncime mai mică de 40 mm. Este vorba de desprinderea parțială a stratului de uzură sau a tratamentelor bituminoase.

Figura 14 - Pelade

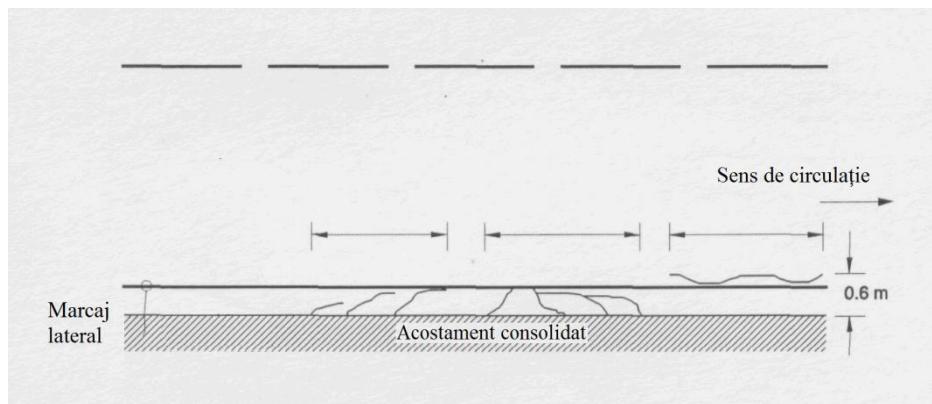
Описание. Эти разрушения проявляются в виде трещин и скола кромок, особенно на дорогах, где уровень обочин ниже уровня дорожного покрытия, и проявляется на ширине до 0,6 м от края проезжей части (кромок покрытия), согласно рисункам 15 и 16.

**Рисунок 15 – Разрушение (скол) кромок**

**Figura 15 - Rupturi de margine**

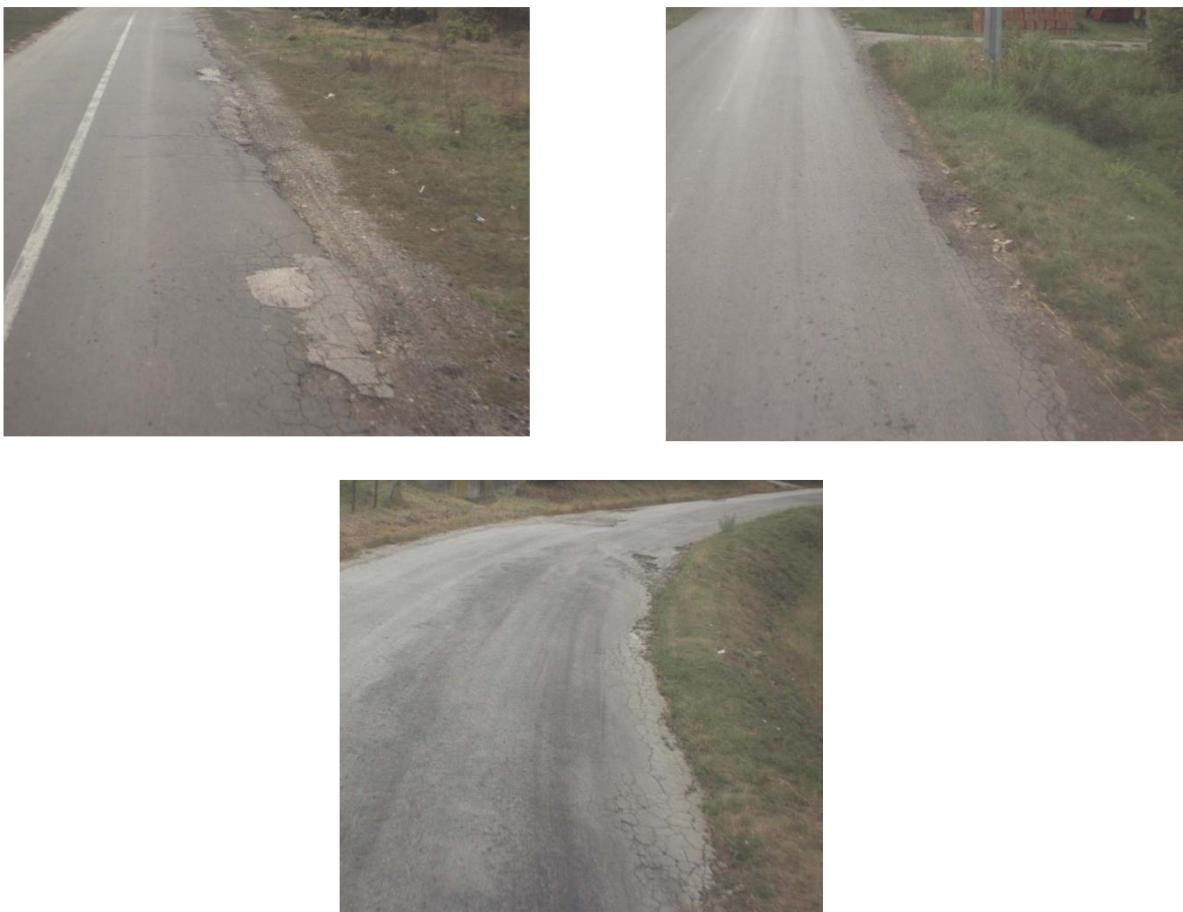
**Рисунок 16 – Разрушение (скол) кромок**

**Figura 16 - Rupturi de margine**

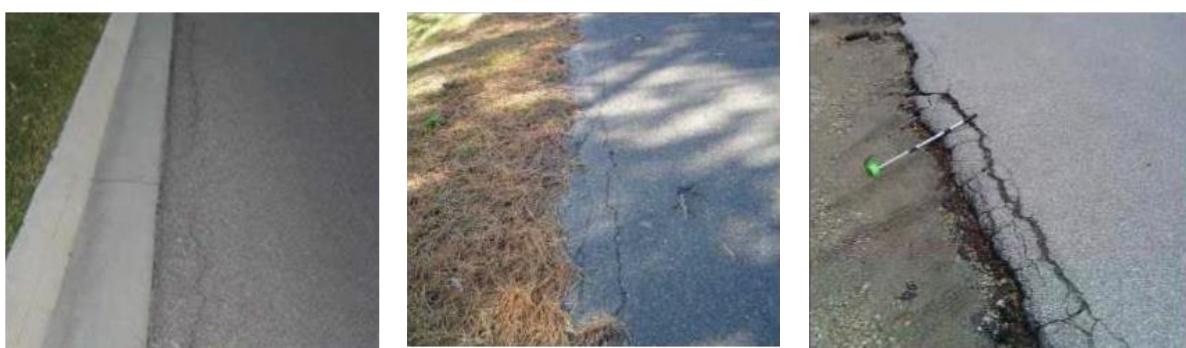
- низкий уровень опасности (S), неровные края с трещинами, без сколов и потери материала, ширина до 0,15 м;
- средний уровень опасности (M), когда появляются трещины с отдельными сколами и потерями материалов до 10 процентов длины разрушенной части покрытия, шириной менее 0,3 м;
- высокий уровень опасности (R), трещины со значительными сколами и потерей материала более чем на 10 процентах длины разрушенной части, шириной от 0,3 м до 0,5 м.

- a) - низкий уровень опасности (S); b) - средний уровень опасности (M)  
c) - высокий уровень опасности (R),

**Рисунок 17 – Уровни опасности разрушения кромок**

Nivelele de severitate (figura 17) sunt atribuite după cum urmează:

**Figura 17 – Nivele de severitate ale rupturilor de margine**

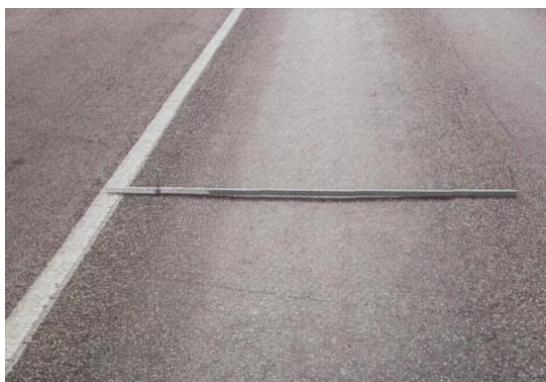
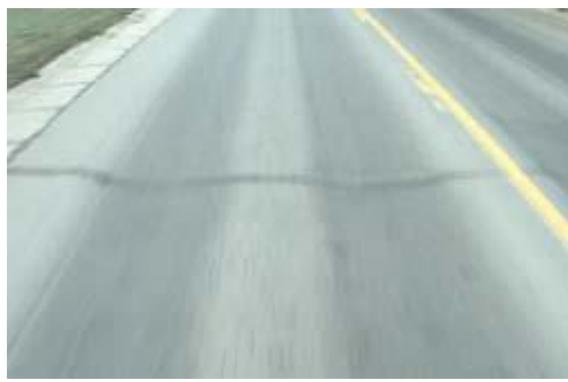
Описание. Колеи представляют собой неровности поперечного профиля в виде желобов, расположенных вдоль полос наката ближе к краю проезжей части, в зоне интенсивного движения грузового транспорта (рисунок 18).

**Рисунок 18 - Колейность**

Descrierea. Făgașele sunt denivelări în profil transversal sub formă de albie situate mai evident pe urma roțiilor, spre marginea părții carosabile, în zona unde se desfășoară traficul greu (figura 18).

**Figura 18 - Făgașe**

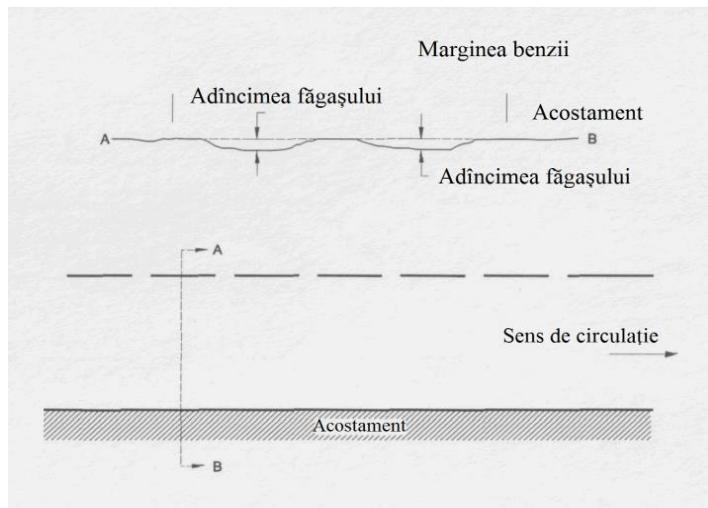
Оценка колей производится путем измерения (рисунок 19) их глубины в трех точках по длине участка, расположенных в начале, середине и конце согласно CP D.02.09.

**Рисунок 19 – Измерение глубины колейности**

Evaluarea făgașelor se face prin măsurarea adâncimii acestora (figura 19) în trei puncte de pe lungimea eșantionului, situată la începutul, mijlocul și sfârșitul conform CP D.02.09.

**Figura 19 - Modul de măsurare a adâncimii făgașelor**

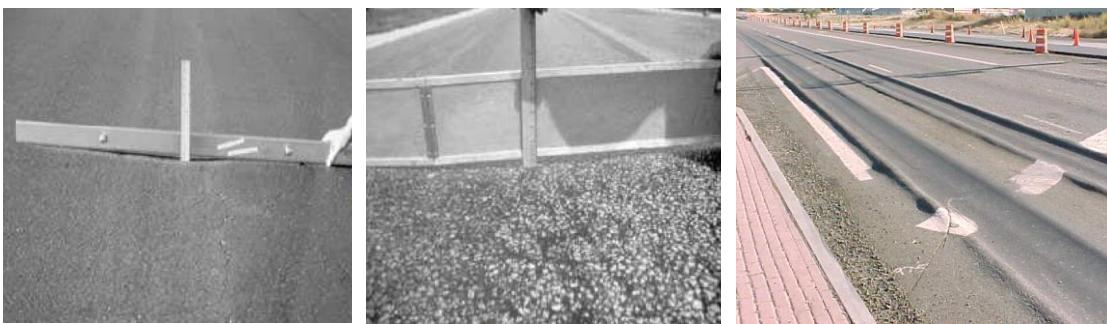
- низкий уровень опасности (S), глубина колеи составляет от 6 мм до 13 мм;
- средний уровень опасности (M), глубина колеи составляет от 13 мм до 25 мм;
- высокий уровень опасности (R), глубина колеи превышает 25 мм.

- a) - низкий уровень опасности (S); b) - средний уровень опасности (M)  
 с) - высокий уровень опасности (R),

**Рисунок 20 – Уровни опасности колейности**

Nivelele de severitate (figura 20) sunt atribuite după cum urmează:

**Figura 20 – Nivele de severitate ale făgașelor**

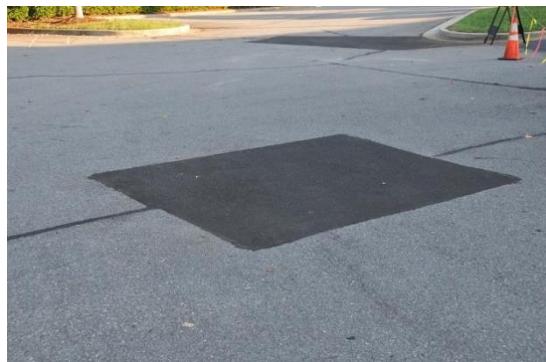
Описание. Заплата— это участок дорожного покрытия, где первоначальное дорожное покрытие было удалено и заменено. Заплата считается дефектом, независимо от того, насколько хорошо она выполнена. (рисунок 21).

Рисунок 21 - Заплата

**Figura 21 - Plombă**

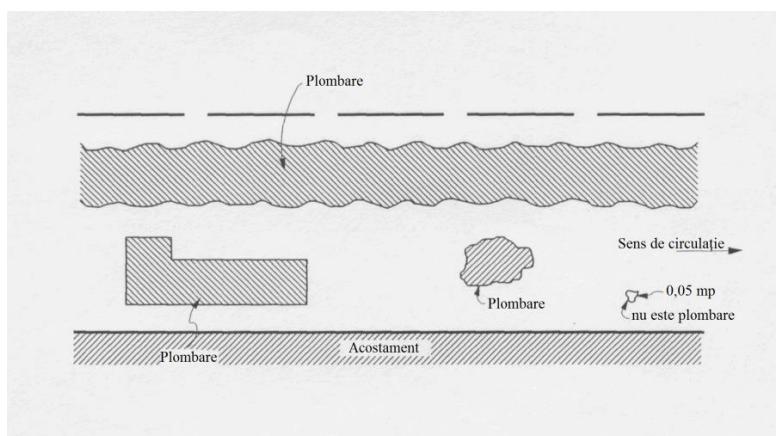
Рисунок 22 – Виды дорожных заплат

**Figura 22 - Tipurile de plombări**

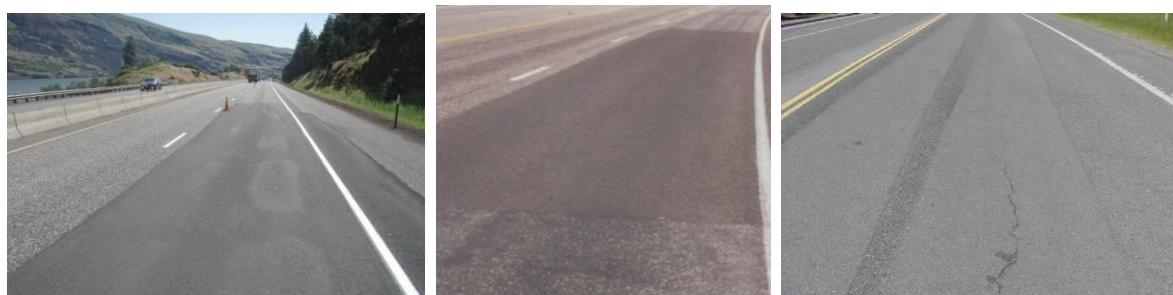
- низкий уровень опасности (S), когда заплаты выполнены таким образом, что разность уровней поверхности дороги и заплатки не превышает 6 мм, других дефектов нет (рисунок 23);
- средней уровень опасности (M), когда заплаты расположены выше или ниже поверхности дорожного покрытия на соседнем участке, с перепадом высот от 6 мм до 12 мм, либо при наличии отслоений материала, трещин и т.п. на поверхности заплатки (рисунок 24);
- высокая степень опасности (R), когда поверхности с заплатами, по сравнению с поверхностью окружающего дорожного покрытия, имеют вид бугров или ям с перепадом высот более 12 мм, без обеспечения комфорта движения и при наличии опасных дефектов на поверхности заплатки (рисунок 25).

**Рисунок 23 – Заплатки низкого уровня опасности**

- nivel scăzut de severitate (S), când plombările sunt executate astfel încât denivelările constituie sub 6 mm, alte defecte nu sunt (figura 23);
- nivel mediu de severitate (M), când plombările sunt executate peste sau sub nivelul suprafeței îmbrăcămintii din zona învecinată, cu diferența de cote de la 6 mm până la 12 mm, sau când pe suprafața plombată se constată desprinderi de materiale, fisuri, etc. (figura 24);
- nivel ridicat de severitate (R), când suprafețele plombate, comparativ cu nivelul suprafeței îmbrăcămintii din zona învecinată, au aspect de movile sau gropi cu diferența de cote de peste 12 mm, fără asigurarea confortului în circulație și când pe suprafața plombată se constată defecțiuni avansate (figura 25).

**Figura 23 - Plombări cu nivel de severitate scăzut**

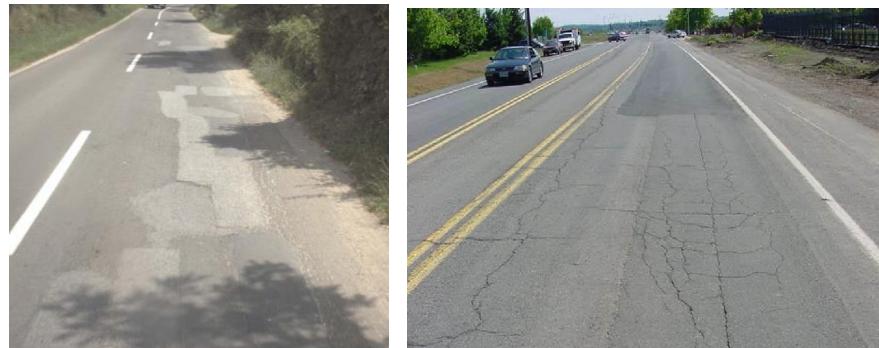
**Рисунок 24 - Заплатки среднего уровня опасности**

**Figura 24 - Plombări cu nivel de severitate mediu**

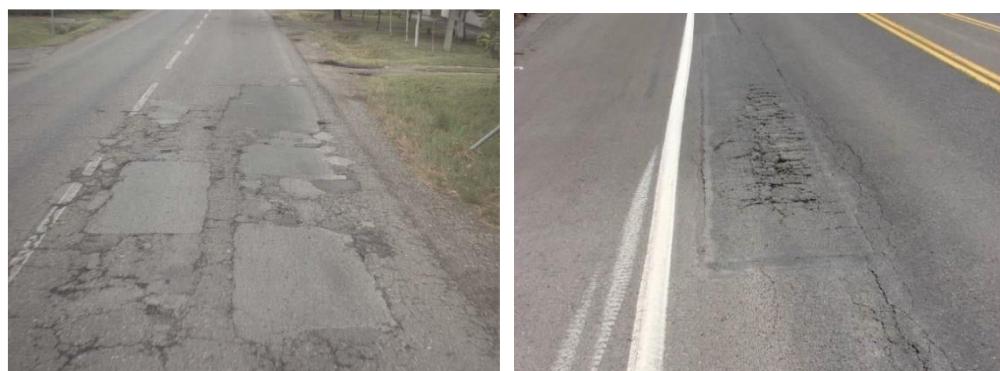
**Рисунок 25 - Заплатки высокого уровня опасности**

**Figura 25 - Plombări cu nivel de severitate ridicat**
