**CP D.02.27:2023**

**Drumuri și poduri  
Ghid privind întreținerea structurilor rutiere**

MINISTERUL INFRASTRUCTURII ȘI DEZVOLTĂRII REGIONALE

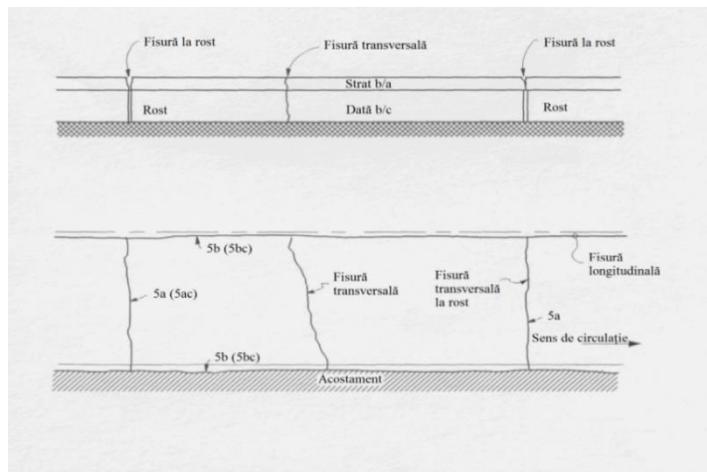
**Рисунок 26 – Типы поперечных трещин**

Трешины классифицируются следующим образом (рисунок 26):

- поперечные трещины, расположенные перпендикулярно или под разными углами к оси дороги;
- продольные трещины и трещины, расположенные параллельно или по оси дороги;
- множественные трещины и трещины в разных направлениях;
- множественные однонаправленные трещины.

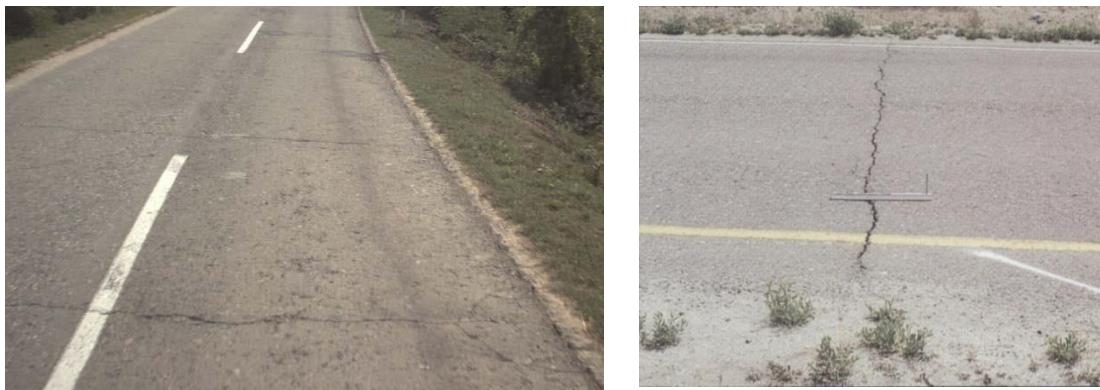
**Рисунок 27 – Поперечные трещины**

#### 7.3.6.1 Поперечные трещины (eng. - Transverse Cracking; ro. - fisuri și crăpături transversale)

Оценка проводится путем измерения длины трещин и определения степени опасности в зависимости от ширины раскрытия.

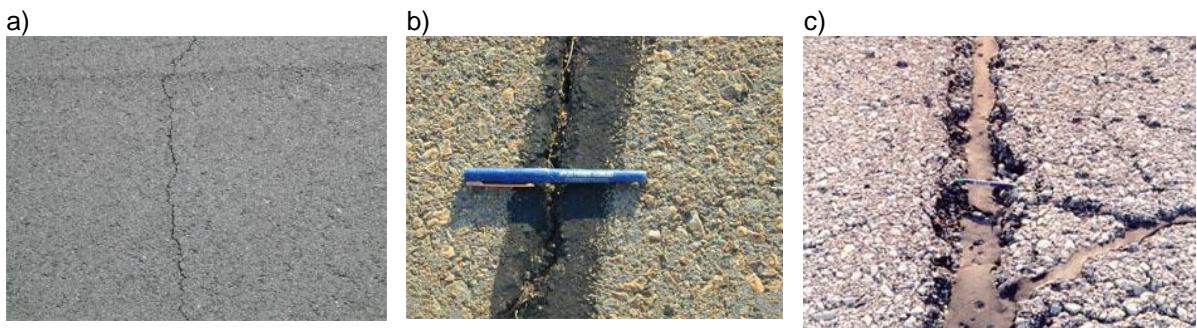
**Рисунок 28 – Уровни опасности по трещинам**

Данному виду деформаций присваивается 3 уровня опасности (рисунок 28):

- низкий уровень опасности (S), когда раскрытие трещин  $d \leq 5$  мм;
- средний уровень опасности (M), когда раскрытие трещин  $5 < d \leq 20$  мм;
- высокий уровень опасности (R), когда раскрытие трещин  $d > 20$  мм.

а) - низкий уровень опасности (S); б) - средний уровень опасности (М)  
в) - высокий уровень опасности (Р),

Трещинам может быть присвоен высокий уровень опасности, в случае если длина трещин с раскрытием  $d > 20$  мм составляет не менее 10% от общей длины трещин. Также отдельно фиксируется длина в метрах ранее заделанных поперечных трещин, находящихся в хорошем состоянии, независимо от степени их опасности.

Данному виду деформаций присваивается 3 уровня опасности (рисунок 28):

- низкий уровень опасности (S), когда раскрытие трещин  $d \leq 5$  мм;
- средний уровень опасности (M), когда раскрытие трещин  $5 < d \leq 20$  мм;
- высокий уровень опасности (R), когда раскрытие трещин  $d > 20$  мм.

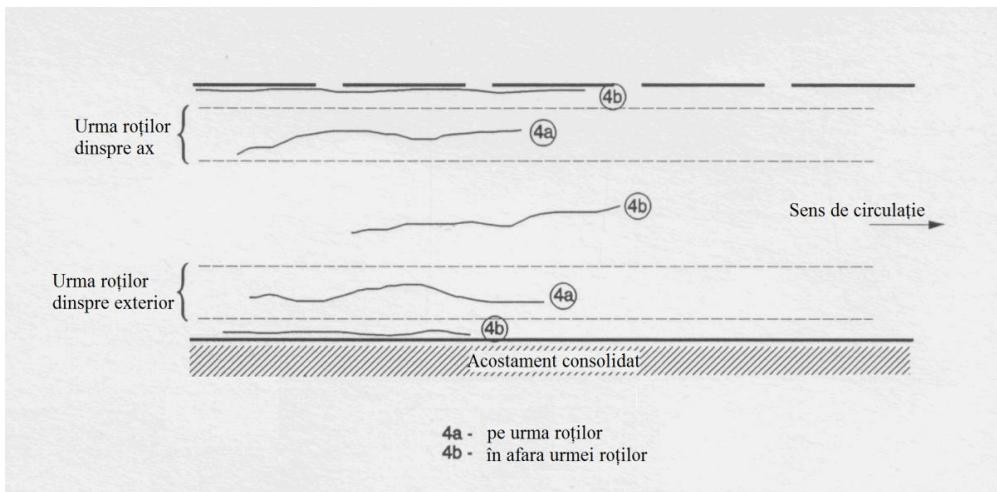
**Рисунок 29 – Продольные трещины. Схематическое представление**

Этот тип разрушения показан на рисунках 29 и 30.

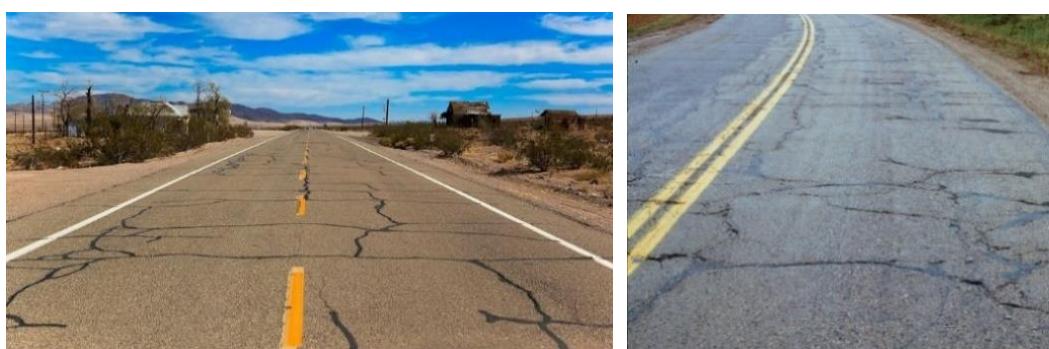
**Рисунок 31 - Множественные трещины в разных направлениях**

Описание. Данные трещины идут от оси дороги к краю проезжей части имея продольные или наклонные ответвления (рисунок 31).

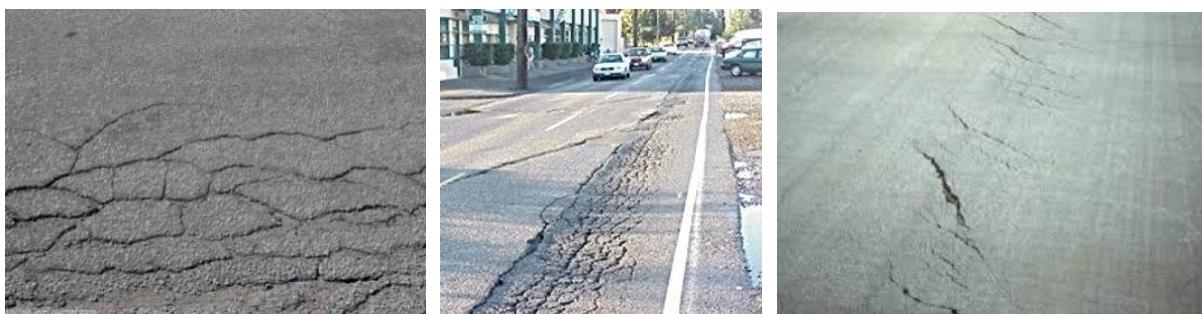
Рисунок 32 - Множественные односторонние трещины

Описание. На пораженной поверхности имеются продольные частые трещины, расположенные очень близко друг к другу, расположенные, как правило, на большой площади покрытия из-за сдвигки асфальтобетонного слоя или образования колей на поверхностях, с интенсивным движением грузового транспорта (рисунок 32).

Данному виду деформаций присваивается 3 уровня опасности (рисунок 32):

- низкий уровень опасности (S), когда раскрытие трещин  $d < 10$  мм;
- средний уровень опасности (M), когда раскрытие трещин  $10 < d < 40$  мм, или область вокруг трещины имеет незначительные сколы или она окружена вторичными трещинами;
- высокий уровень опасности (R), когда раскрытие трещин  $d > 40$  мм, или область вокруг трещины разбита на легкоизвлекаемые части.

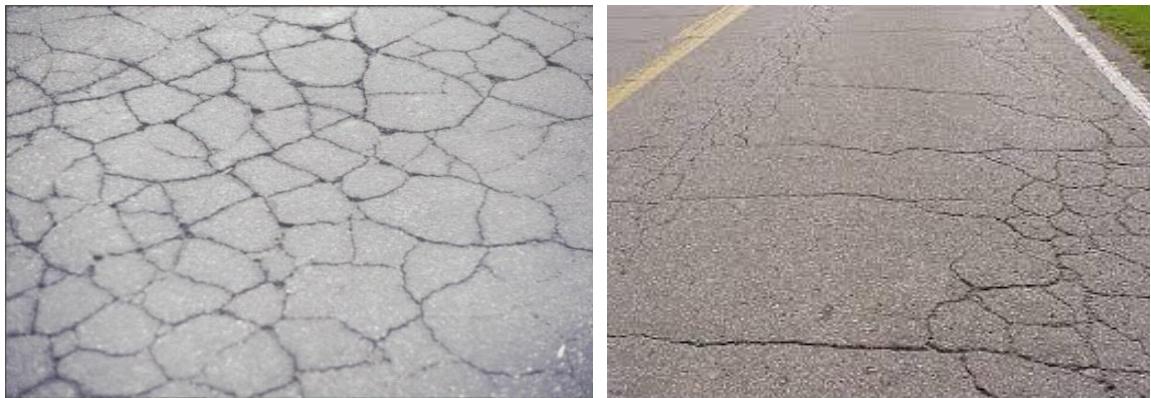
**Рисунок 33 - Сетка трещин в виде кожи крокодила**

Описание. Этот тип разрушения обычно возникает по следу колес в виде трещин или отдельных плиток (смотри рисунок 33). Большинство этих трещин появляется весной. Как обычно, вначале появляются микротрещины на контакте вяжущего с поверхностью частиц каменного заполнителя.

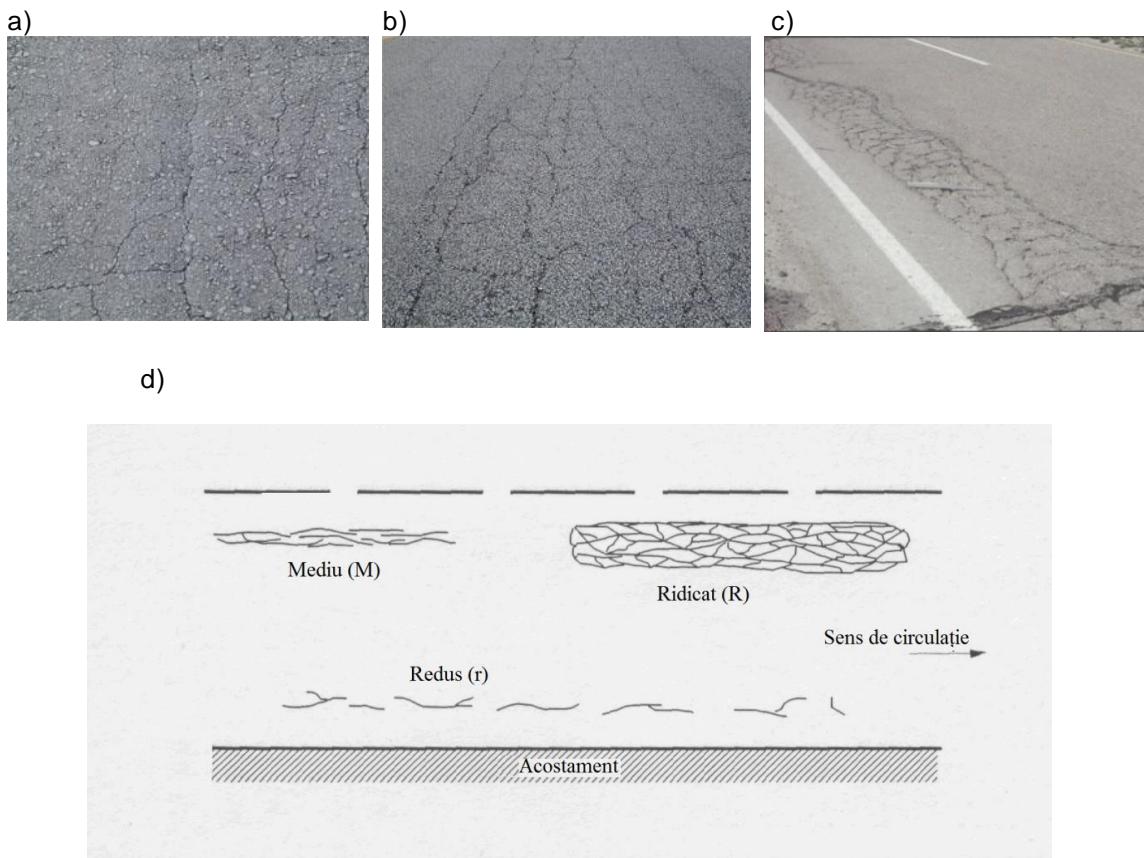
**Рисунок 34 – Уровни опасности сетки трещин в виде кожи крокодила**

Оценка производится путем измерения площади, подверженной этому типу дефекта ( $\text{м}^2$ ), и присвоения уровней опасности в соответствии с рисунком 34, а именно:

- низкий уровень опасности (S), когда на поверхности образца появляются единичные трещины, не переплетающиеся между собой и с раскрытием до 3 мм (рисунок 34, а);
- средний уровень опасности (M), когда трещины переплетаются без образования сети трещин с раскрытием трещин от 3 мм до 6 мм (рисунок 34, б);
- высокий уровень опасности (R), когда трещины переплетаются, образуя сеть трещин с раскрытием более 6 мм (рисунок 34, в).

а) - низкий уровень опасности (S); б) - средний уровень опасности (M);  
в) - высокий уровень опасности (R), д – схематическое изображение уровней опасности

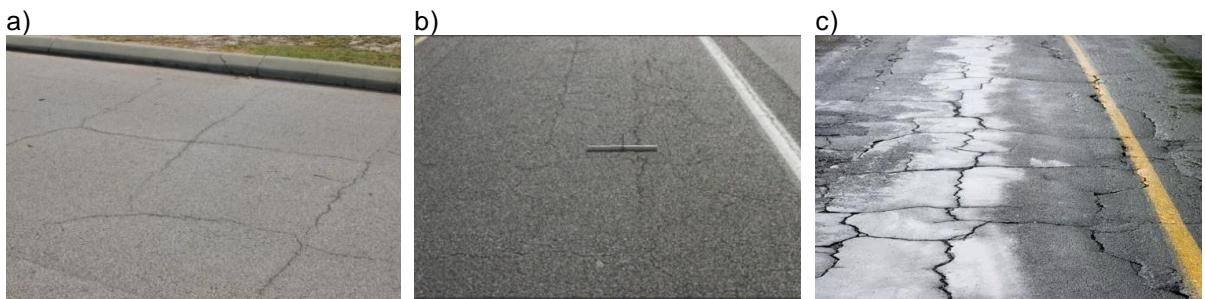
**Рисунок 35 – Уровни опасности сетки трещин в виде блоков**

Уровни опасности разрушения данного типа присваиваются в зависимости от раскрытия трещин (смотри рисунок 35), а именно:

- низкая степень опасности (S), трещины со средним раскрытием до 6 мм или трещины, заполненные герметиком в хорошем состоянии;
- средний уровень опасности (M), трещины со средним раскрытием от 6 мм до 19 мм или любая трещина со средним раскрытием до 19 мм и смежные случайные трещины с низкой степенью опасности. Любая трещина считается смежной в случае, если она находится на расстоянии 0,3 м от основного очага деформации;
- высокий уровень опасности (R), трещины со средним раскрытием более 19 мм или любые трещины со средним раскрытием до 19 мм и смежные случайные трещины среднего и высокого уровня опасности. Любая трещина считается смежной в случае, если она находится на расстоянии 0,3 м от основного очага деформации.

а) - низкий уровень опасности (S); б) - средний уровень опасности (M);  
в) - высокий уровень опасности (R)

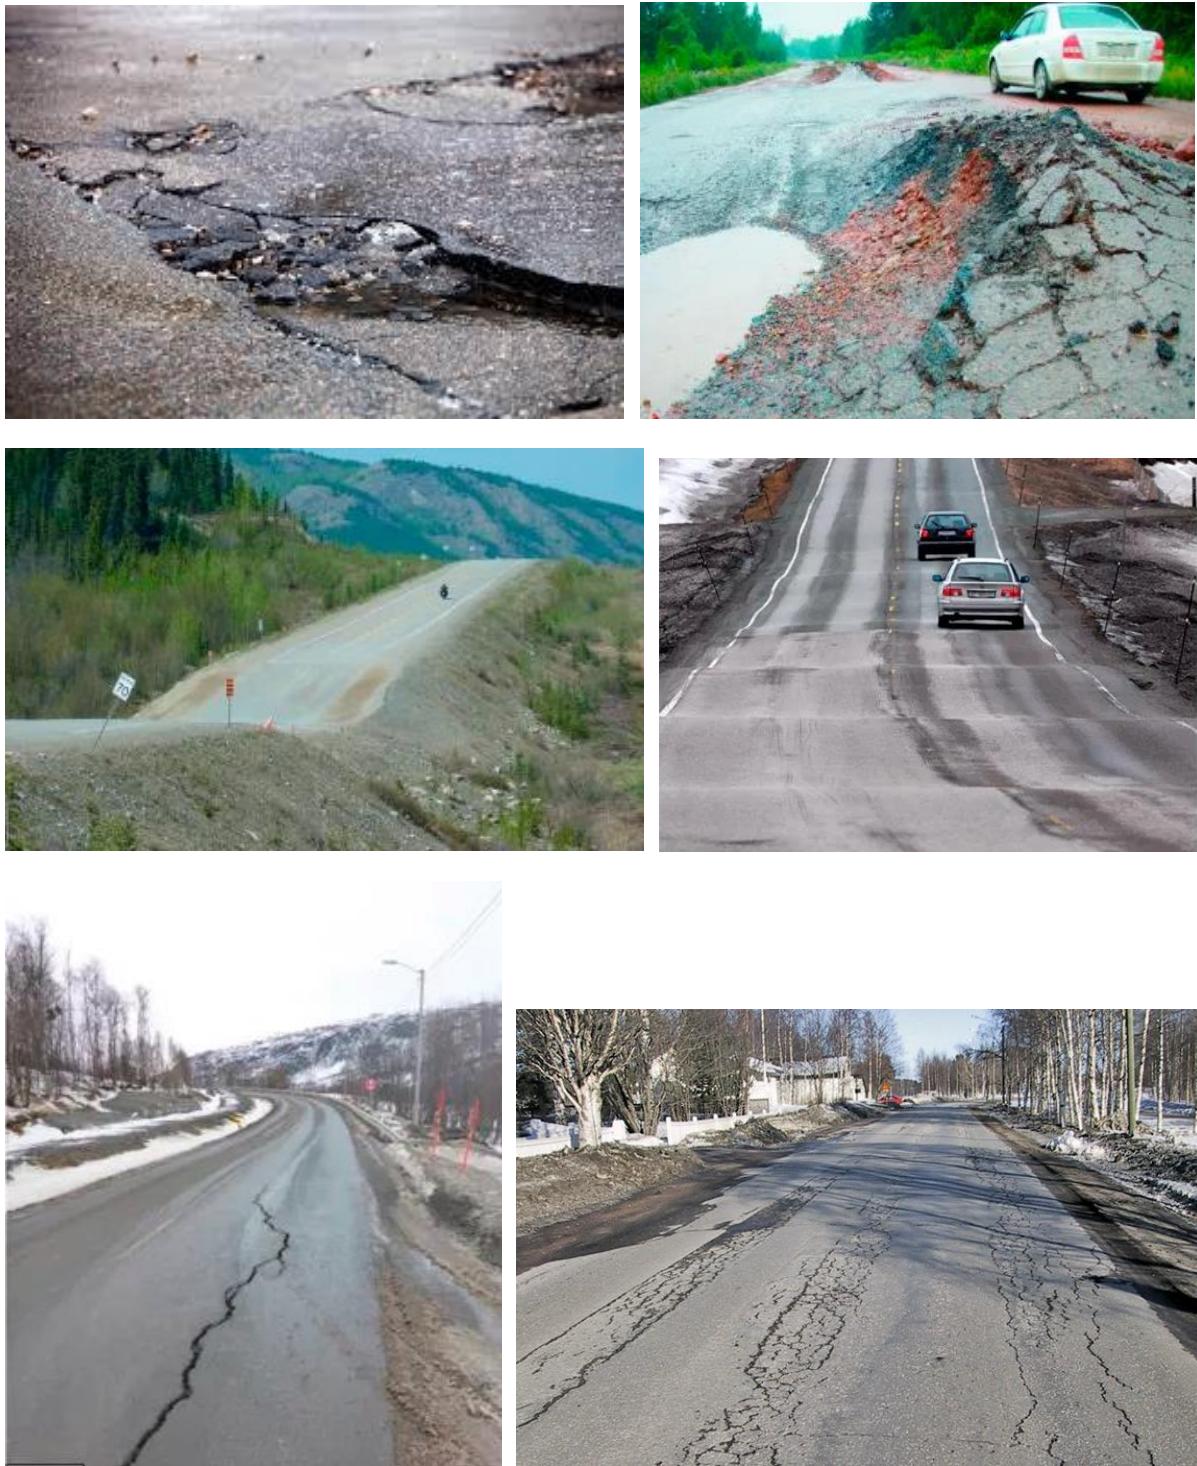
**Рисунок 36 – Пучины**

Описание. Повреждения вызванные процессами замерзания-оттаивания являются дефектами дорожной конструкции из-за явления неравномерного набухания, вызванного действием воды в зоне промерзания и превращения ее в линзы или ледяные волокна, а также снижения несущей способности дороги.

Такие дефекты проявляются неравномерными вздутиями, баграми, с изменяющимися высотами (волнистость), усадками, сеткой трещин, сконцентрированной на верхушке бугров неравномерным вздутием, колеями, ямами и т.д. (см. рисунок 36).

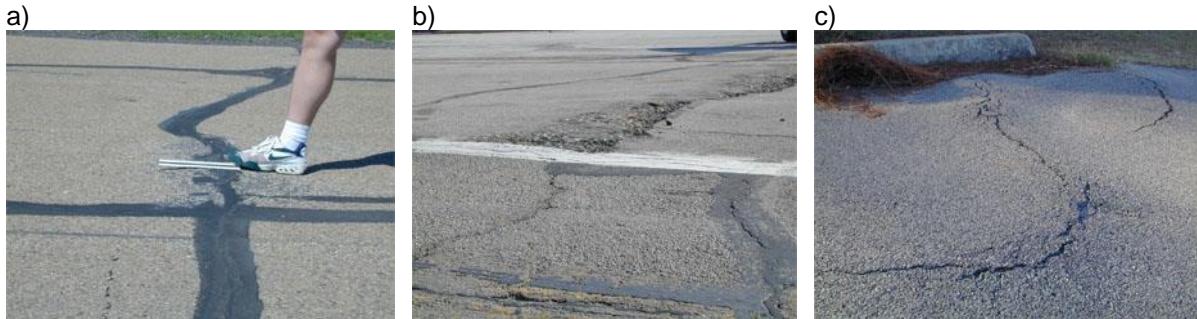
**Рисунок 37 – Уровни опасности пучин**

- низкий уровень опасности (S), когда вздутия покрытия едва заметны и незначительно влияют на качество движения. Небольшие неровности не всегда могут быть заметны, но их наличие можно ощутить, проехав участок на автомобиле с определенной скоростью (подбрасывание на вздутиях поверхности);
- средний уровень опасности (M), когда вздутия заметны визуально, и они оказывают существенное влияние на качество движения;
- высокий уровень опасности (R), когда вздутия можно легко заметить, и они серьезно влияют на качество движения.

Размер пучин измеряется по пораженной поверхности, в м<sup>2</sup>.

а) - низкий уровень опасности (S); б) - средний уровень опасности (M);  
с) - высокий уровень опасности (R)

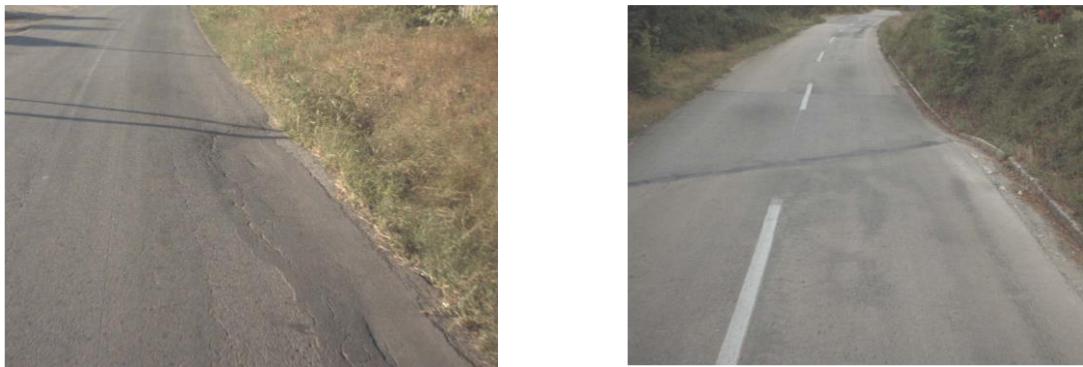
Рис. 38 – Просадки

Описание. Просадки представляют собой провалы, заключающиеся в вертикальном смещении дорожной одежды от нескольких сантиметров до нескольких десятков сантиметров. Они влияют на ровность поверхности дороги и обычно возникают на концах мостов, а также вблизи подземных переходов трубопроводов (рисунок 38).

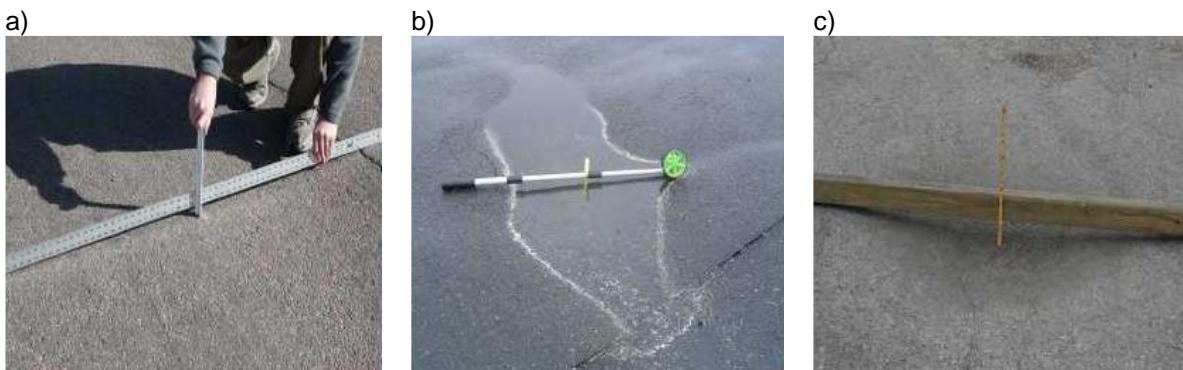
Рисунок 39 – Уровни опасности просадок

Уровни опасности для данного типа деградации назначаются в зависимости от глубины (рисунок 39), а именно:

- низкий уровень опасности (S), когда  $13 \text{ мм} < h < 25 \text{ мм}$ ;
- средний уровень опасности (M), когда  $25 \text{ мм} < h < 50 \text{ мм}$ ;
- высокий уровень опасности (R), когда  $h > 50 \text{ мм}$ .

a) - низкий уровень опасности (S); b) - средний уровень опасности (M);  
c) - высокий уровень опасности (R)

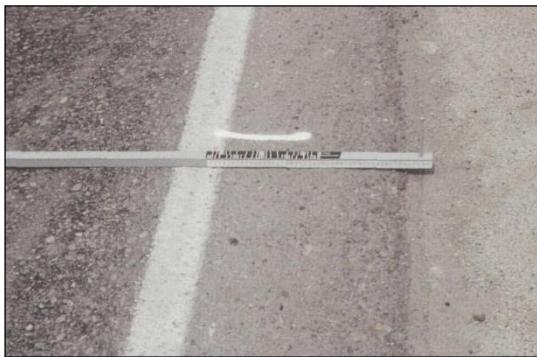
Рисунок 40 – Просадка обочины

Описание. Этот вид разрушения характеризуется появлением разницы между уровнем поверхности дорожного покрытия и обочины из-за их вертикального смещения (рисунок 40). Эта разница измеряется в трех точках участка, а именно: 0 м, 15 м и 30 м и может иметь положительные или отрицательные значения. Значения обозначаются знаком «+», если уровень обочины ниже, чем поверхность дорожного покрытия, и «-», если уровень обочины выше, чем поверхность дорожного покрытия.

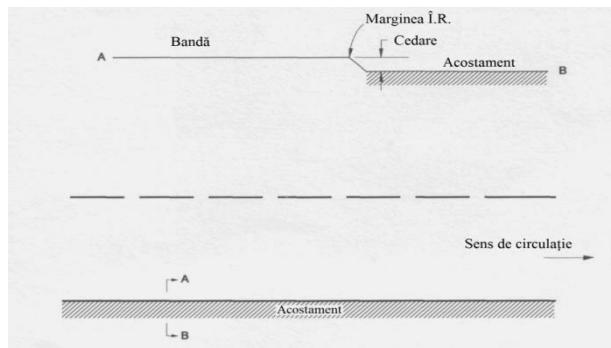
Рисунок 41 - Схематическое изображение просадки обочин

Схематическое изображение этого типа деградации представлено на рисунке 41.

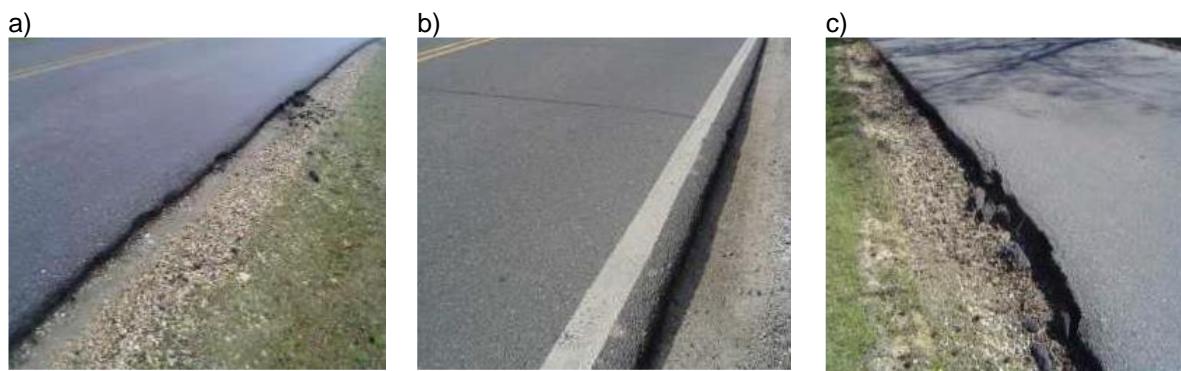
**Рисунок 42 – Уровни опасности просадок обочины**

Уровни опасности для данного типа деградации назначаются в зависимости от глубины (рисунок 42), а именно:

- низкий уровень опасности (S), когда  $13 \text{ мм} < h < 25 \text{ мм}$ ;
- средний уровень опасности (M), когда  $25 \text{ мм} < h < 50 \text{ мм}$ ;
- высокий уровень опасности (R), когда  $h > 50 \text{ мм}$ .

a) - низкий уровень опасности (S); b) - средний уровень опасности (M);  
c) - высокий уровень опасности (R)

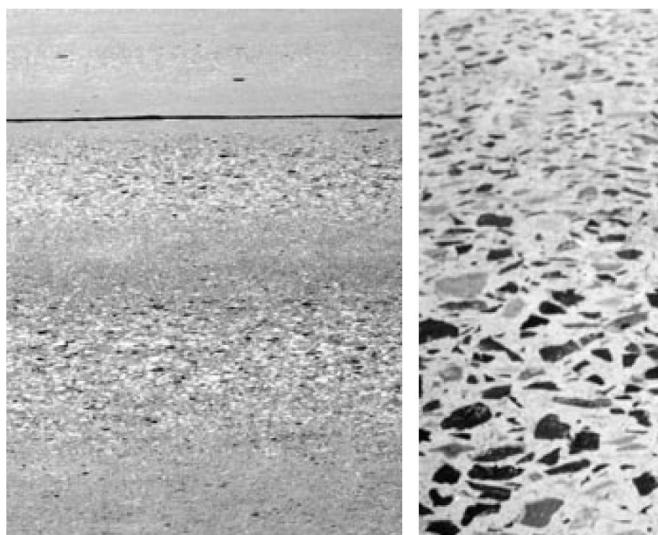
**Рисунок 43 – Поверхность шлифованная**

Описание. Поверхность, блестящая, без неровностей, более светлого цвета. Шлифованные поверхности чаще появляются на поворотах, на перекрестках и вообще в местах, где водитель вынужден ускорять или замедлять движение, что способствует заносу транспортных средств (рисунок 43).

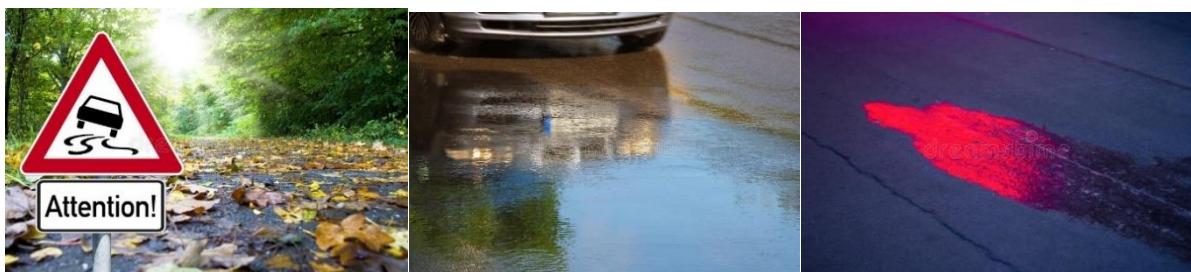
Рисунок 44 – Скользкое покрытие

Описание. Скользкое покрытие характеризуется отсутствием сцепления из-за пленок (глины, битума, дизельного топлива и т. д.), имеющихся на поверхности бетона в слое износа (рисунок 44).

Поверхность считается скользкой, если шероховатость, измеренная в соответствии с SM SR EN 13036-1, соответствует оценке «плохая шероховатость».

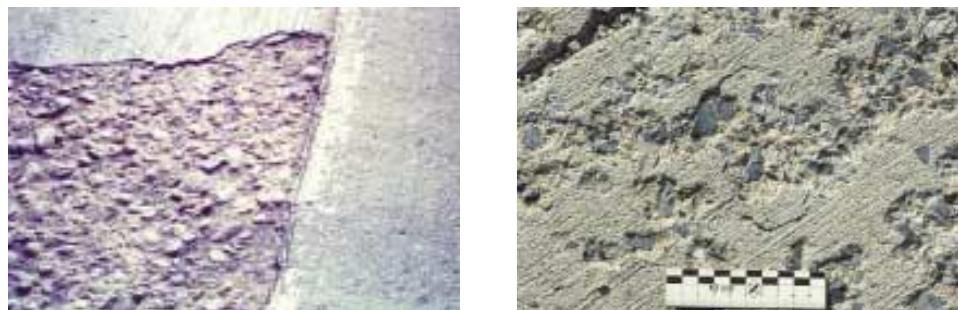
**Рисунок 45 - Отслаивание**

Описание. Отслоившаяся (отшелушенная) поверхность выглядит как пористая поверхность с шероховатостью и небольшими неровностями, образованными в результате поверхностной деградации (отслаивания) части существующего раствора в верхней части плиты с последующим выкрашиванием заполнителя и его удаление в условиях дорожного движения

(рисунок 45). Шелушение приводит к постепенному уменьшению со временем толщины цементно-бетонного покрытия на 1 см - 5 см. Шелушение усугубляется применением химических противогололедных реагентов.

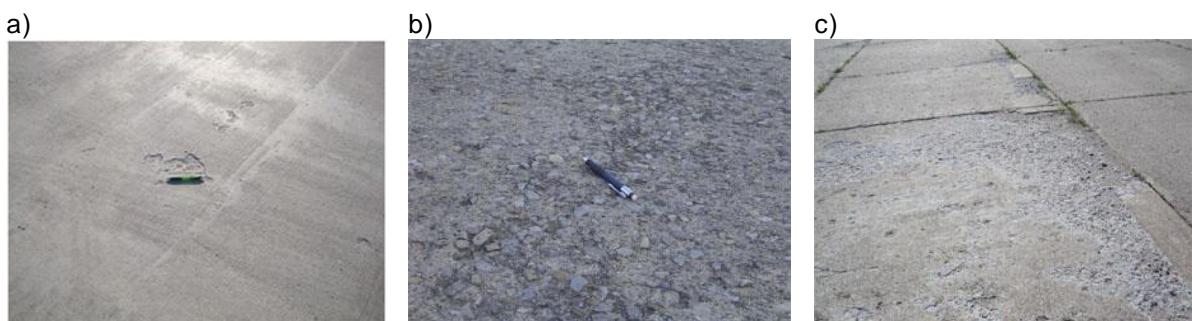
**Рисунок 46 – Уровни опасности шелушения**

- низкий уровень опасности (S), отдельные шелушения, не представляет опасности появления предметов на дороге и составляет менее 1 % поверхности плиты (рисунок 46, а);
- средний уровень опасности (M), когда отслоение представляет опасность образования посторонних предметов на дороге (отдельные фрагменты открепленного раствора, обнажение сторон крупнозернистого заполнителя (менее 1/4 ширины крупного заполнителя) или оторвавшиеся куски крупнозернистого заполнителя). Отслоение поверхности колеблется от 1 % до 10 % (рисунок 46, б);
- высокий уровень опасности (R), когда отслоение представляет повышенную опасность образования посторонних предметов на дороге, обычная уборка недостаточна для устранения упомянутой опасности, а отслоившаяся поверхность превышает 10 % поверхности плиты (рисунок 46, в).

- a) - низкий уровень опасности (S); b) - средний уровень опасности (M);  
c) - высокий уровень опасности (R)

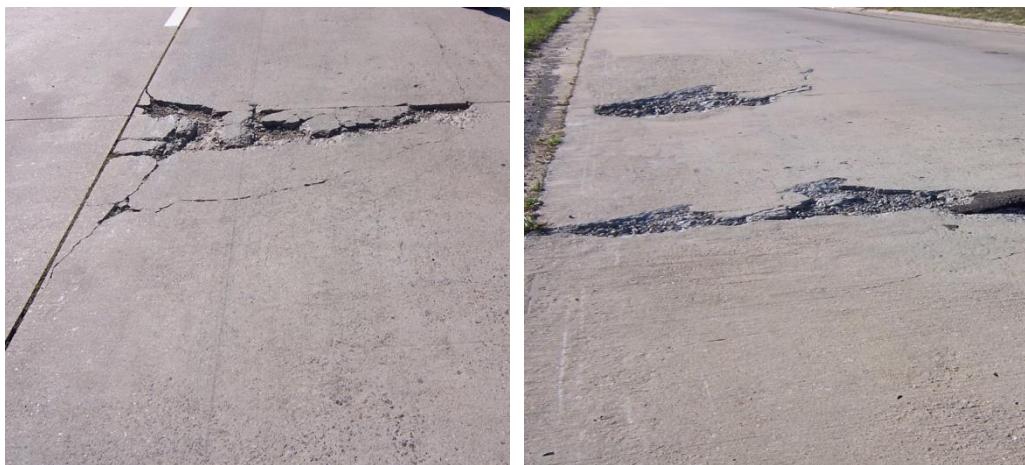
**Рисунок 47 - Выбоины**

Описание. Выбоина – это нарушение поверхности дорожного покрытия, характеризующееся отрывом в виде плит раствора или бетона, используемого для исправления неровностей поверхности виброуложенного свежего бетона (рисунок 47). Размеры выбоины обычно варьируются от 25 до 100 мм в диаметре и от 13 до 51 мм в глубину.

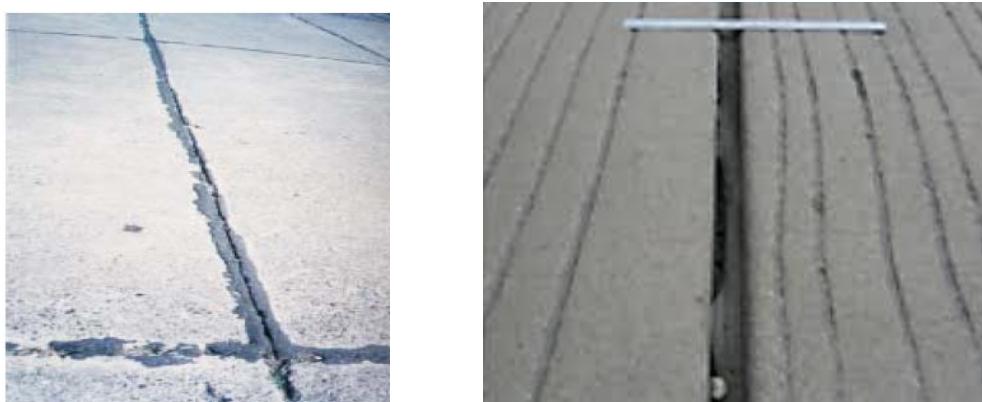
Рисунок 48 - Разгерметизация швов

Описание. Разгерметизация швов состоит из выкрашивания герметизирующего материала, удаления его из шва колесами автомобилей, особенно в холодную погоду, когда битумная мастика становится хрупкой и не растягивается совместно со сжатием бетонных плит (рисунок 48).

Разгерметизация швов не мешает нормальному движению транспорта, но способствует появлению некоторых дефектов цементобетонных покрытий, так как позволяет проникать воде через швы в нижележащие слои дорожной одежды и в подстилающий слой, снижая его несущую способность. Кроме того, разгерметизация позволяет воде просачиваться в пространство между плитой и основанием, что способствует возникновению явления выдавливания-всасывания грунта.

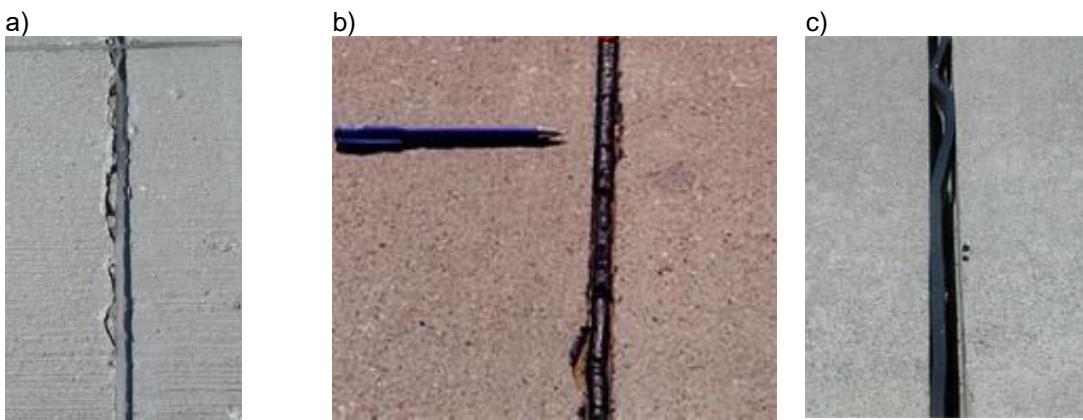
**Рисунок 49 – Уровни опасности разгерметизации швов**

- низкий уровень опасности (S) опасности: разгерметизация шва составляет менее 10 % его длины (рисунок 49, а);
- средний уровень опасности (M) опасности: разгерметизация шва составляет от 10 % до 50 % его длины (рисунок 49, б);
- высокий уровень опасности (R) опасности: разгерметизация шва составляет более 50 % его длины (рисунок 49, в).

a) - низкий уровень опасности (S); b) - средний уровень опасности (M);  
c) - высокий уровень (R) опасности

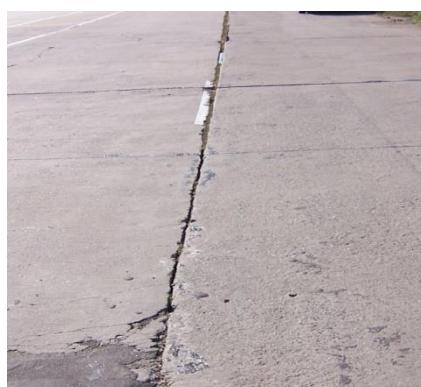
**Рисунок 50 - Раскрытие продольных швов**

Описание. Этот дефект характеризуется аномально большим раскрытием продольных швов, более 3 см, что может привести к разгерметизации и проникновению дождевой воды в нижележащие слои (рисунок 50).

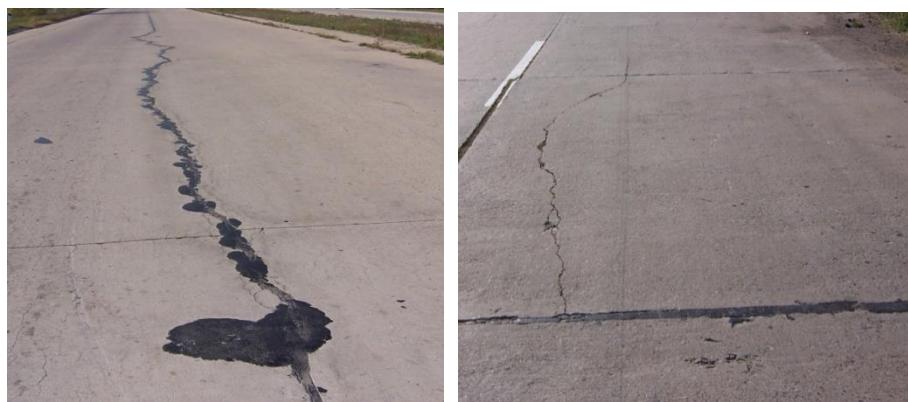
**Рисунок 51 - Швы с избытком мастики**

Описание. Швы с избытком мастики — это дефекты, при которых битумная мастика выступает вдоль заделанных швов или трещин в виде пленок или выступов с переменной высотой, которая может достигать нескольких сантиметров (рисунок 51).

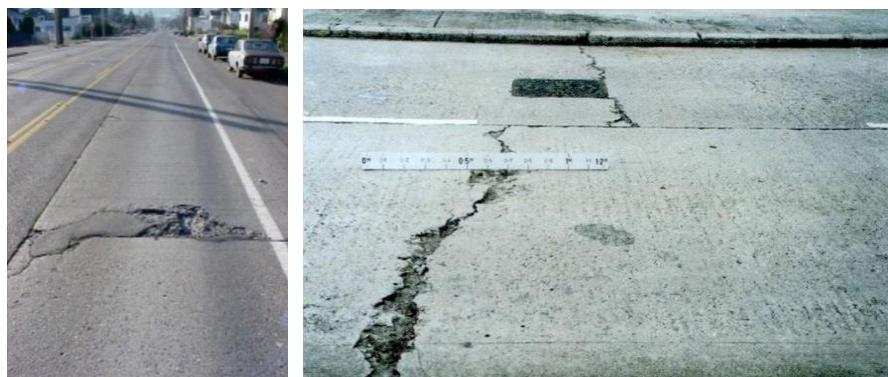
**Рисунок 52 - Сколы кромок плит в зоне швов**

Описание. Под сколом кромок плиты в зоне шва понимается разрушение кромок плиты на ширине 600 мм от шва. Скол шва обычно не проходит вертикально через всю плиту, а пересекает стык по наклонной плоскости (рис. 52).

Скол кромок плит в зоне шва может происходить как при наличии, так и при отсутствии герметика в стыке.

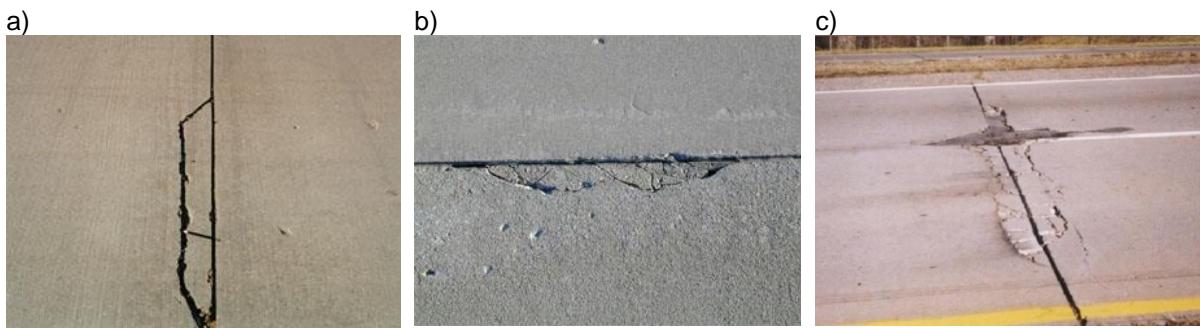
**Рисунок 53 – Уровни опасности сколов кромок плит в зоне швов**

- низкий уровень опасности (S) (рисунок 45, а) считается когда:
  - скол бетонного слоя шириной до 100 мм и длиной до 600 мм, или более 600 мм при условии, что он не может быть легко удален, и разбивается менее чем на три части, ограниченных трещинами малой или средней тяжести;

- средний уровень опасности (M) (рисунок 45, б) считается при:
  - скол разбит более чем на три части, ограниченных трещинами;
  - скол разбит на менее чем три части, ограниченные одной или несколькими трещинами высокого уровня опасности;

- высокий уровень опасности (R) (рис. 45, с) считается, когда отколотый слой распался более чем на три части, ограниченных одной или несколькими трещинами, и под действием движения куски бетона могут быть выброшены.

a) – низкий уровень опасности (S); b) – средний уровень опасности (M);  
c) – высокий уровень опасности (R)

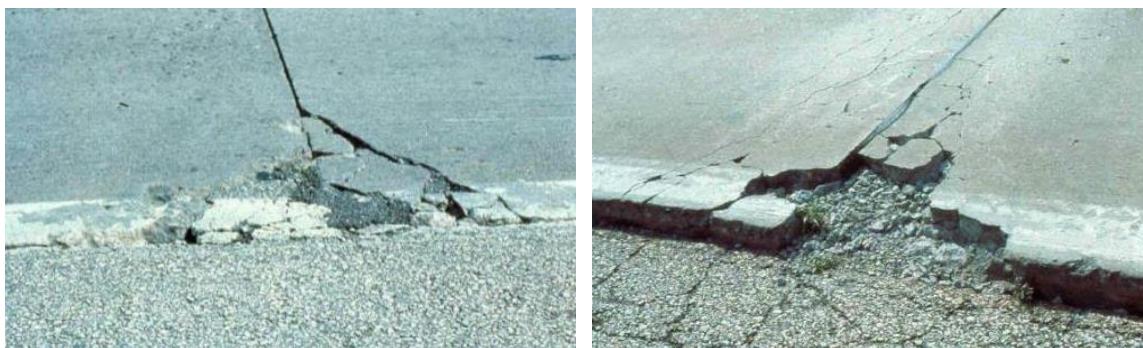
**Рисунок 54– Сколы углов плит**

Описание. Скол углов плит – это разрыв плиты покрытия на расстоянии около 600 мм от угла (рисунок 54). Скол угла отличается от угловой трещины тем, что разрыв происходит по наклонной, пересекающей шов, а трещина передается вертикально через всю плиту.

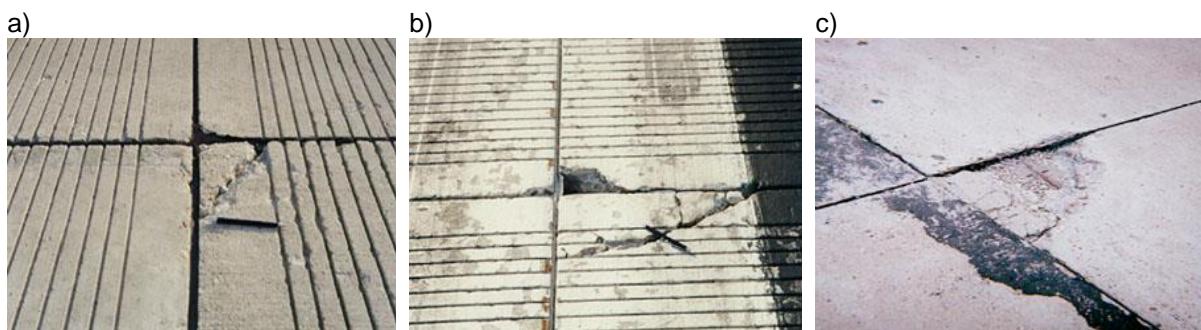
**Рисунок 55 – Уровни опасности сколов углов плит**

- низкий уровень опасности (S) (рисунок 55, а), когда размеры скола составляют от 130 мм х 130 мм до 300 мм х 300 мм, глубиной до 25 мм и когда скол представляет собой один или два куска, разделяемых трещинами малой степени опасности;

- средней степени опасности (M) (рисунок 55, б) когда размеры скола равны или превышают 300 мм х 300 мм, глубиной от 25 мм до 50 мм, когда:
  - а) откололшаяся часть раскалывается на два и более куска, ограниченных трещинами средней степени опасности, возможно открепление части фрагментов;

- б) скол ограничивается серьезной трещиной и фрагментирован несколькими капиллярными трещинами;
- высокая степень опасности (R) (рис. 55, в) когда размеры скола превышают 300 мм х 300 мм, глубиной более 50 мм, когда:

- а) откололшийся слой бетона разделился на две или более частей, которые можно легко сместить;
  - б) откололшийся слой бетона разрушен настолько, что куски бетона выбиваются из-под колес транспортных средств.

a) – низкий уровень опасности (S); b) – средний уровень опасности (M);  
c) – высокий уровень опасности (R)

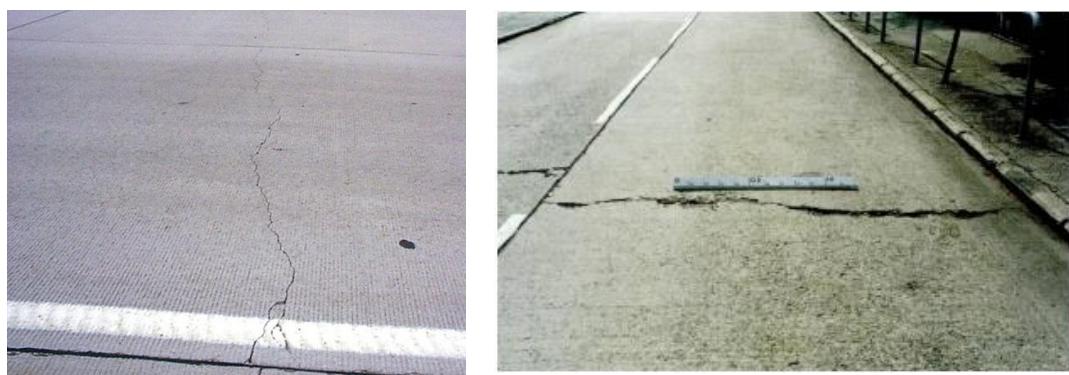
**Рисунок 56 - Поперечные трещины**

Описание. Поперечные трещины преимущественно располагаются перпендикулярно оси дороги. Их оценка производится путем измерения длины и раскрытия трещины (рис. 56).

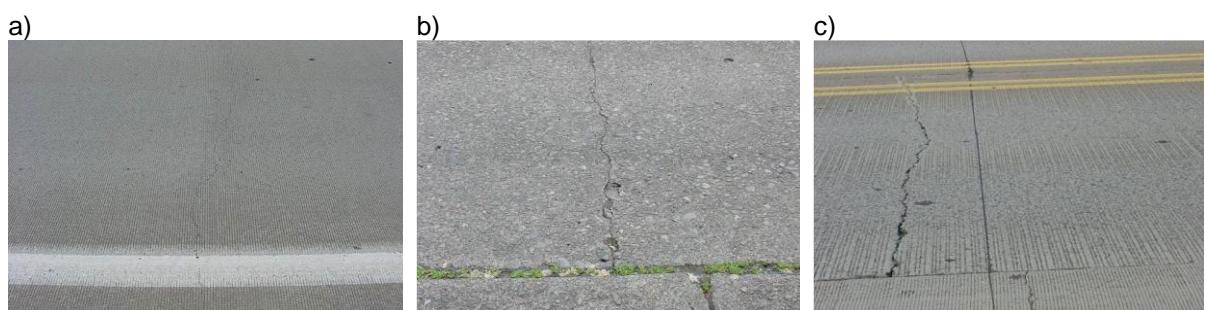
**Рисунок 57 – Уровни опасности поперечных трещин**

- низкий уровень опасности (S), когда ширина (d) раскрытия трещин  $d < 3$  мм; отсутствие отслоения или других измеримых повреждений; хорошо заделаны, а их ширину невозможно определить (рисунок 57, а);
- средний уровень опасности (M), когда ширина (d) раскрытия трещин  $3 < d \leq 6$  мм; при ширине отслоения  $< 75$  мм и ширине остальных дефектов до 6 мм (рисунок 57, б);
- высокий уровень опасности (R), когда ширина (d) раскрытия трещин  $d \geq 6$  мм, при ширине расслоения  $\geq 75$  мм и ширине других дефектов более 6 мм (рисунок 57, с).

- a) – низкий уровень опасности (S); b) – средний уровень опасности (M);
- c) – высокий уровень опасности (R)

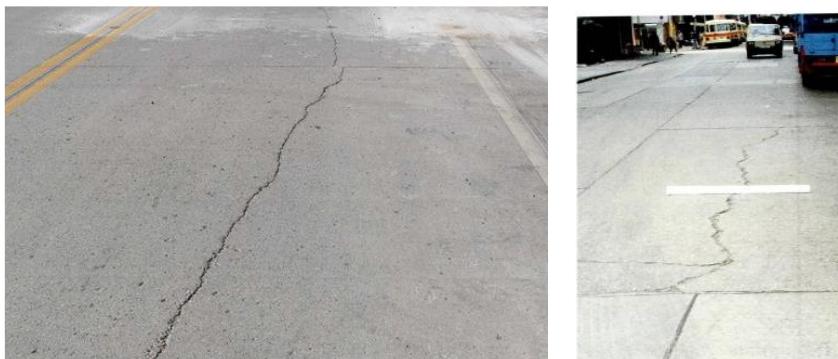
**Рисунок 58 – Продольные трещины**

Описание. Продольные трещины расположены преимущественно параллельно оси проезжей части (рисунок 58). Их оценка производится путем измерения длины трещин.

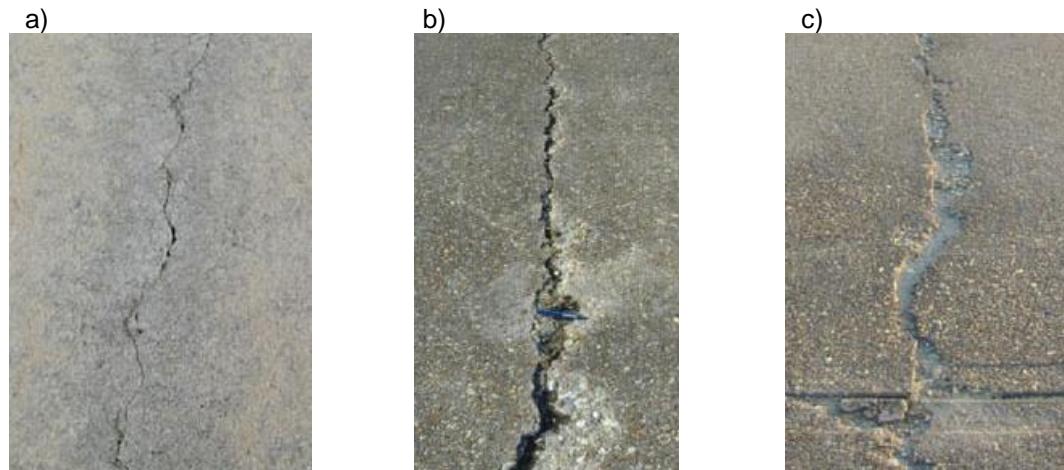
**Рисунок 59 – Уровни опасности продольных трещин**

- низкий уровень опасности (S), когда ширина (d) раскрытия трещин  $d < 3$  мм; без отслоения или других измеримых повреждений; хорошо заделаны а ширину определить невозможно (рисунок 59, а);
- средний уровень опасности (M), когда ширина раскрытия трещин  $3 \leq d < 13$  мм; с шелушением шириной  $< 75$  мм и другими дефектами шириной до 13 мм (рисунок 59, б);
- высокий уровень опасности (R), когда ширина раскрытия трещин (d)  $d \geq 13$  мм, с шелушением шириной  $\geq 75$  мм и шириной остальных разрушений более 13 мм (рис. 59, в).

а) – низкий уровень опасности (S); б) – средний уровень опасности (M);  
с) – высокий уровень опасности (R)

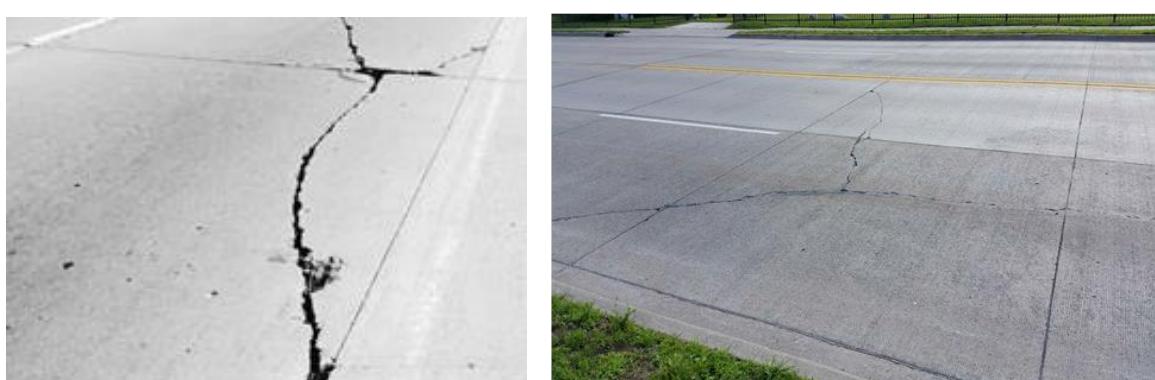
**Рисунок 60 – Диагональные трещины**

Описание. Диагональные трещины наклонены под углом примерно  $45^{\circ}$  к оси дороги и в некоторых случаях могут появляться в середине плиты даже во время укладки цементобетонного покрытия (рисунок 60). Оценка проводится путем измерения длины и ширины трещины.

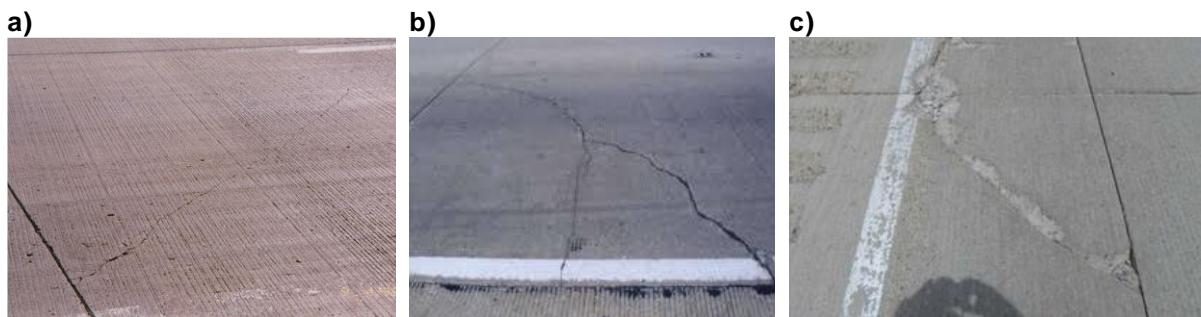
**Рисунок 61 – Уровни опасности диагональных трещин**

- низкий уровень опасности (S), когда ширина (d) раскрытия трещины  $d < 13$  мм; отсутствуют шелушения или другие измеримые повреждения; трещины хорошо заделаны и их ширину определить невозможно (рисунок 61, а);
- средний уровень опасности (M), когда ширина (d) раскрытия трещины  $13 < d \leq 25$  мм; при ширине отслоения  $< 75$  мм и ширине остальных дефектов до 6 мм (рисунок 61, б);
- высокий уровень опасности (R), когда ширина трещины (d)  $d \geq 25$  мм, при ширине расслоения  $\geq 75$  мм и ширине других дефектов более 6 мм (рисунок 61, в).

а) – низкий уровень опасности (S); б) – средний уровень опасности (M);  
в) – высокий уровень опасности (R)

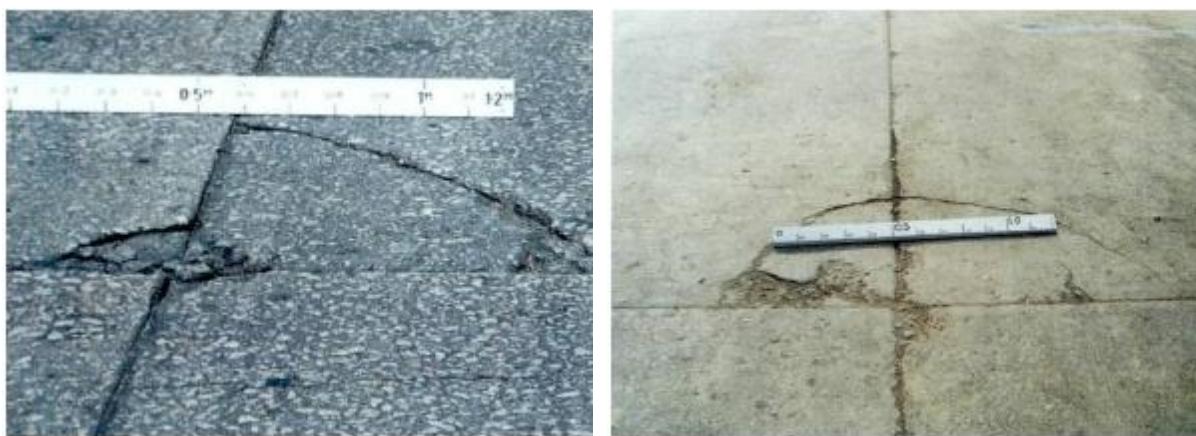
Рисунок 62 – Угловые трещины

Описание. Угловые трещины расположены по диагонали, образуя треугольник, гипотенуза которого соединяет шов или поперечную трещину с продольным швом или краем плиты (рисунок 62). Длина сторон от 0,3 м до половины ширины плиты с каждой стороны угла. Эти дефекты часто могут возникать на обеих сторонах соседних плит.

**Figura 62 – Fisuri și crăpături de colț**

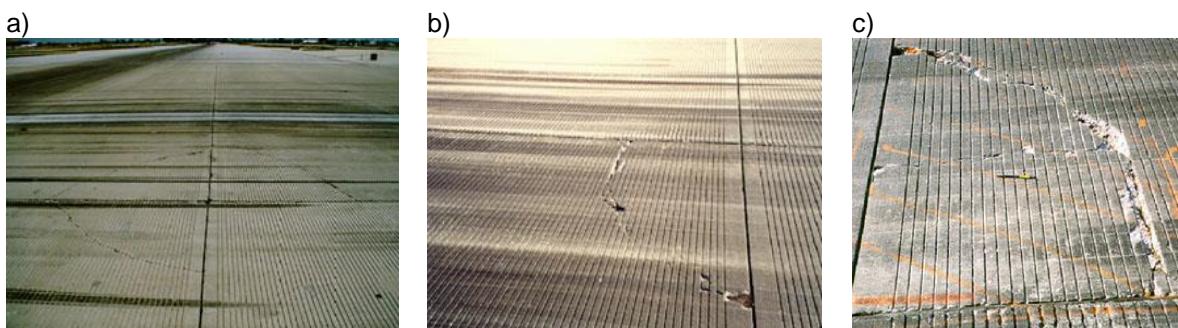
Рисунок 63 – Уровни опасности угловых трещин

- низкий уровень опасности (S): трещина не подвержена шелушению более чем на 10% своей длины; угловая деталь не разбита на две и более части и не имеет материальных потерь (рисунок 63, а).
- средний уровень опасности (M): трещина подвержена шелушению более чем на 10 % от ее общей длины; угловой элемент не разбит на две и более части (рисунок 63, б).
- высокий уровень опасности (R): трещина подвержена шелушению более чем на 10 % от ее общей длины; сколы материала в трещинах и/или швах  $\geq 13$  мм; или угловой элемент раздроблен на две или более части, в нем имеются разрывы, заполненные жестким или сыпучим материалом (рисунок 63, с).

- a) – низкий уровень опасности (S); b) – средний уровень опасности (M);  
c) – высокий уровень опасности (R)

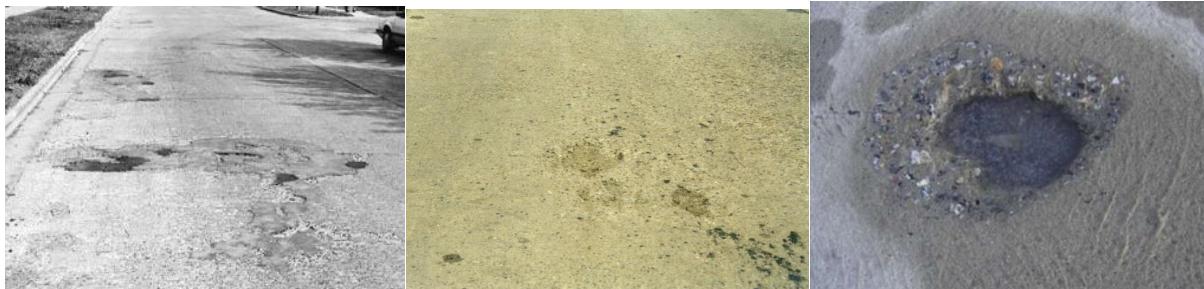
Рисунок 64 – Ямы

Описание. Ямы в цементобетонных покрытиях характеризуются полостью округлой формы с переменными размерами в плане от 5 до 50 см и глубиной более 30 мм (рисунок 64).

**Figura 64 – Gropi**

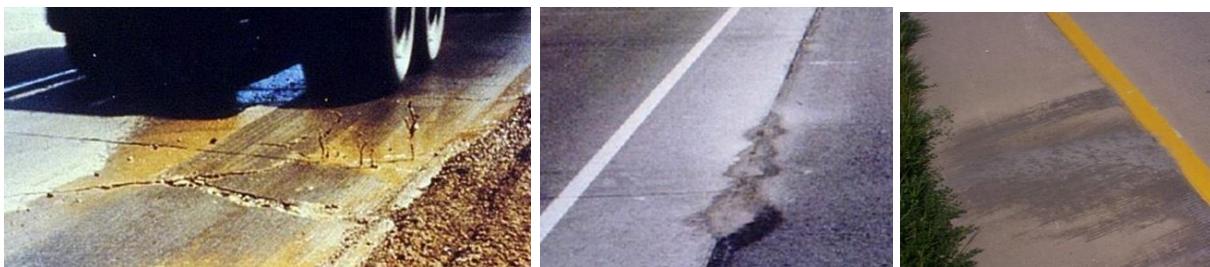
**Рисунок 65 – Выдавливание**

Описание. Выдавливание заключается в подъеме через шов или трещину к поверхности одежды ила, образованного водой, просочившейся между плитами и грунтом земляного полотна, под действием вертикального движения плиты из-за движения транспорта (рисунок 65).

Выдавливание может происходить особенно по поперечным швам и трещинам.

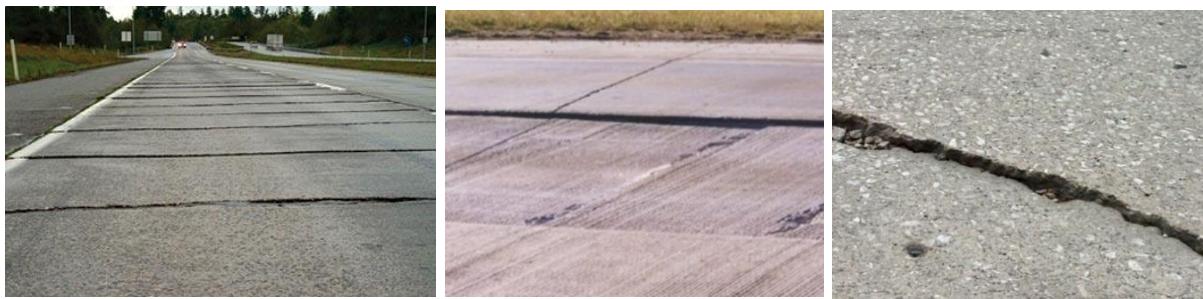
**Рисунок 66 – Просадка плит**Уровни опасности

Описание. Просадка плит проявляется в появлении разницы уровней между краями двух соседних плит, обычно рядом с поперечным или продольным швом (рисунок 66).

Считается плита с просадкой, если неровности в продольном или поперечном профиле покрытия составляют более 5 мм под рейкой с длиной 3 м.

**Figura 66 – Tasarea dalelor**
