**CP D.02.27:2023**

**Drumuri și poduri  
Ghid privind întreținerea structurilor rutiere**

MINISTERUL INFRASTRUCTURII ȘI DEZVOLTĂRII REGIONALE

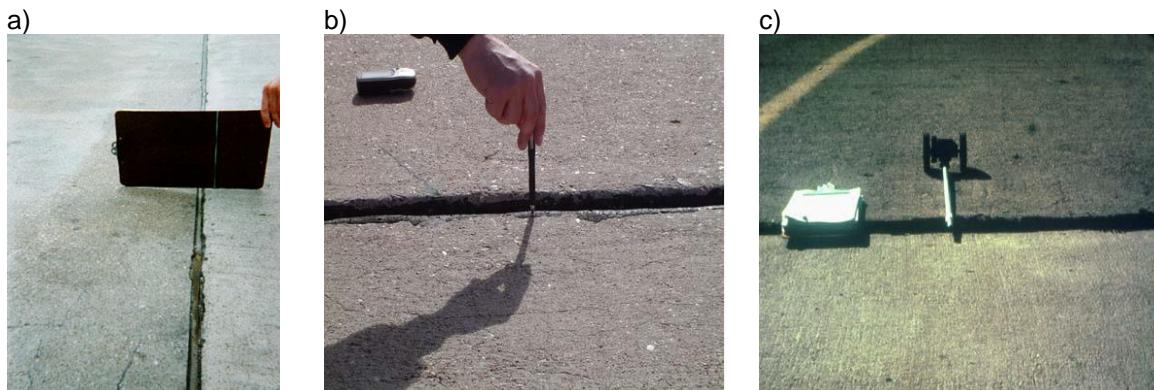
**Рисунок 67 – Уровни опасности просадки плит**Причинами просадки плит могут быть:

- низкий уровень опасности (S) (рисунок 67, а): перепад уровней менее 10 мм;
- средний уровень опасности (M) (рисунок 67, б): перепад уровней от 10 мм до 20 мм;
- высокий уровень опасности (R) (рисунок 67, в): перепад уровней превышает 20 мм.

- a) – низкий уровень опасности (S); b) – средний уровень опасности (M);  
c) – высокий уровень опасности (R)

**Figura 67 – Niveluri de severitate ale tasării dalelor**

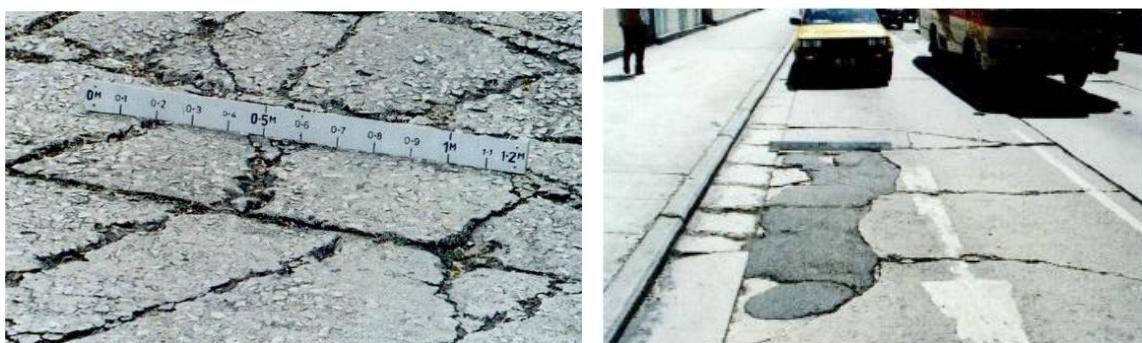
Рисунок 68 – Сетка трещин

Описание. Цементобетонные покрытия с сеткой трещин представляют собой покрытия с трещинами различного типа, которые разделяют небольшие плитки со стороной 10 - 30 см или большие плитки со стороной 0,50 - 1,50 м (рисунок 68).

Плита считается расколотой на большие плитки, если на ее поверхности имеется более 4 трещин.

Descriere. Îmbrăcămintile din beton de ciment fisurate în plăci se prezintă cu fisuri și crăpături de diverse tipuri, care separă între ele plăci mici cu latura variind între 10 - 30 cm sau plăci mari cu latura de 0,50 - 1,50 m (figura 68).

Figura 68 – Fisuri în plăci

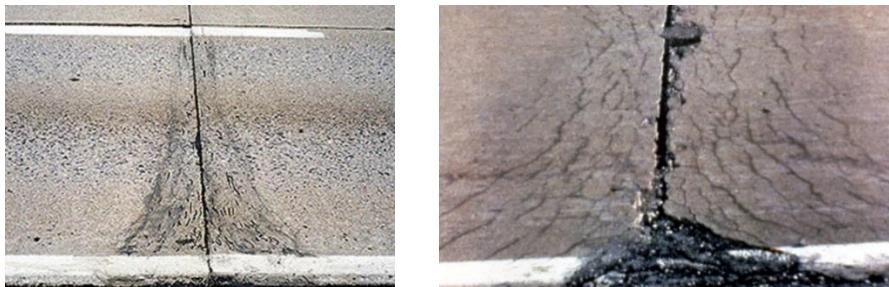
**Рисунок 69 – Растрескивание влияющее на долговечность**

**Описание.** Растрескивание, влияющее на долговечность, представляет собой сеть мелких трещин, идущих параллельно шву или трещине, а бетон вокруг трещин имеет темный цвет (рис. 69).

Этот тип растрескивания может привести к разрушению бетона в пределах 0,3 – 0,6 м от шва или трещины.

Descriere. Fisurarea care afectează durabilitatea reprezintă o rețea de fisuri fine care merg paralel cu un rost sau cu o fisură, iar betonul prezintă o culoare închisă în jurul fisurilor (figura 69).

**Figura 69 – Fisurare care afectează durabilitatea**

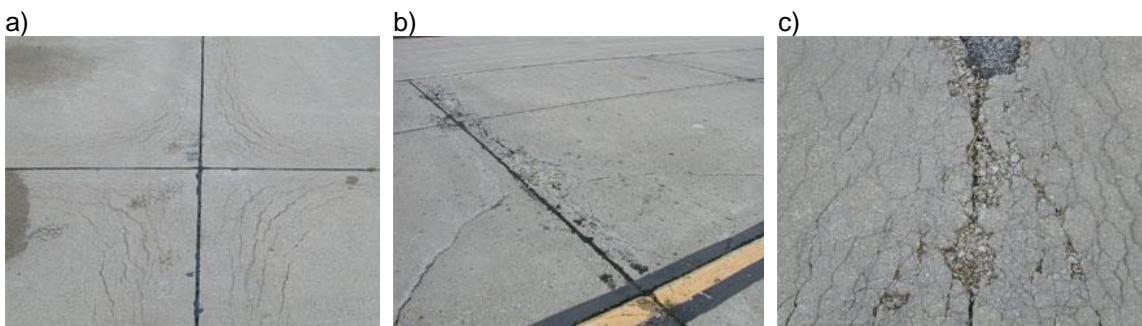
**Рисунок 70 – Уровни опасности растрескивания влияющее на долговечность**

- низкий уровень опасности (S) (рисунок 70, а): определяется мелкими трещинами, возникающими на ограниченном участке плиты (в одном-двух углах плиты или по стыку) и без разрушения бетона;
- средний уровень опасности (M) (рисунок 70, б) считается в следующих случаях:
  - мелкие трещины, без разрушения бетона или на очень небольшой части поверхности плиты имеется незначительное разрушение;
  - мелкие трещины на ограниченном участке плиты (у угла или по стыку) и с разрушением поверхности плиты;
- высокий уровень опасности (R) (рисунок 70, с): считается при распространении трещин более чем на 50 % поверхности плиты, с разрушением бетона.

a) – низкий уровень опасности (S); b) – средний уровень опасности (M);  
c) – высокий уровень опасности (R)

- nivel scăzut de severitate (S) (figura 70, a): este definit de fisuri fine care apar într-o zonă limitată a dalei (în unul sau doi colțuri ale dalei sau de-a lungul unui rost) și fără dezintegrarea betonului;
- nivel mediu de severitate (M) (figura 70, b) este considerat în următoarele cazuri:
  - fisuri fine, fără dezintegrarea betonului sau foarte puțin din suprafața dalei prezintă o ușoară dezintegrare;
  - fisuri fine într-o zonă limitată a dalei (la colț sau de-a lungul unui rost) și cu dezintegrarea suprafeței dalei;
- nivel ridicat de severitate (R) (figura 70, c): se consideră atunci când fisurarea este extinsă pe o suprafață a dalei mai mare de 50 % și cu dezintegrarea betonului.

**Figura 70 – Niveluri de severitate ale fisurării care afectează durabilitatea**

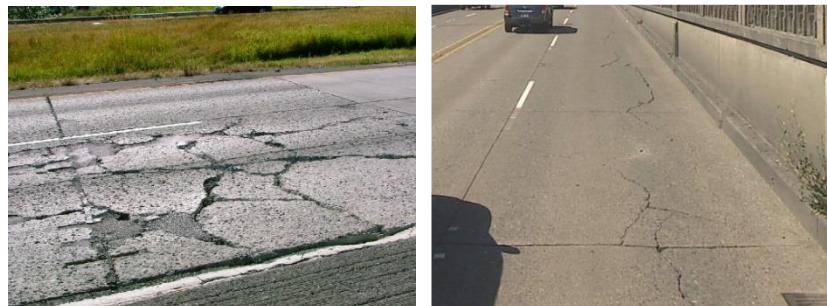
**Рисунок 71 – Проломы**

Описание. В случае проломов дорожное покрытие множество серьезных дефектов (трещины, выбоины и просадки), которые делают ее непригодной для дорожного движения (рисунок 71).

Descriere. În cazul distrugerii totale a dalelor, îmbrăcământea prezintă multe defecțiuni grave (fisurări, gropi și tasări) care o fac improprie pentru desfășurarea în bune condiții a circulației rutiere (figura 71).

**Figura 71 – Distrugerea totală a dalelor**

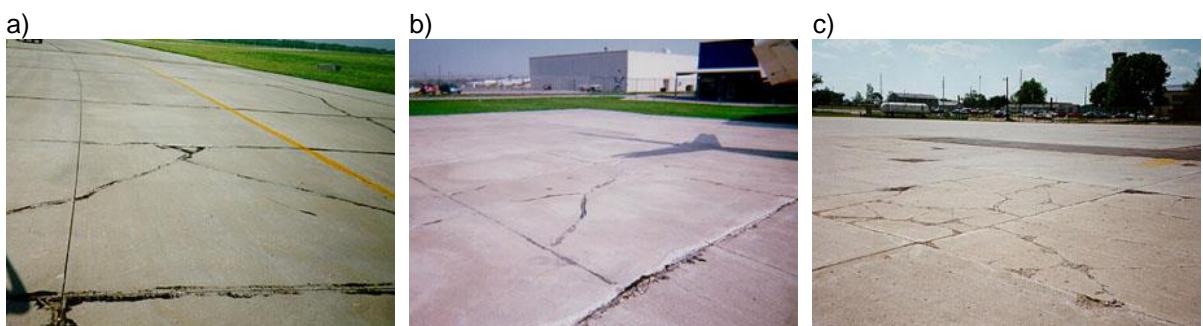
**Рисунок 72 – Уровни опасности проломов**

- низкий уровень опасности (S) (рис. 72, а): плита разделена на четыре-пять частей, определяемых преимущественно трещинами слабой степени опасности;
- средняя степень опасности (M) (рисунок 72, б) определяется при наличии одного из следующих состояний:
  - 1) плита разделена на четыре-пять частей, с более чем 15 % трещин средней степени опасности (трещин высокой степени опасности нет);
  - 2) плита расколота на шесть и более частей, при этом более 85 % трещин имеют слабую степень опасности.
- высокая степень опасности (R) (рисунок 72, в) определяется при наличии одного из следующих состояний:
  - 1) плита расколота на четыре-пять частей, при этом часть или все трещины высокой степени опасности;
  - 2) плита разделена на шесть и более частей, имеющих более 15 % трещин средней или высокой степени опасности.

- а) – низкий уровень опасности (S); б) – средний уровень опасности (M);  
в) – высокий уровень опасности (R)

- nivel scăzut de severitate (S) (figura 72, a): dala este împărțită în patru sau cinci bucăți definite predominant de fisuri de gravitate redusă;
- nivel mediu de severitate (M) (figura 72, b) se definește când există una dintre următoarele condiții:
  - 1) placa este împărțită în patru sau cinci bucăți, cu peste 15% din fisurile de severitate medie (fără fisuri de severitate mare);
  - 2) placa este împărțită în șase sau mai multe bucăți, cu peste 85% din fisurile de severitate scăzută.
- nivel ridicat de severitate (R) (figura 72, c) se definește când există una dintre următoarele condiții:
  - 1) placa este ruptă în patru sau cinci bucăți, cu unele sau toate fisurile de severitate ridicată;
  - 2) placa este împărțită în șase sau mai multe bucăți, cu peste 15% din fisurile de severitate medie sau mare.

**Figura 72 – Niveluri de severitate ale distrugerii totale a dalelor**

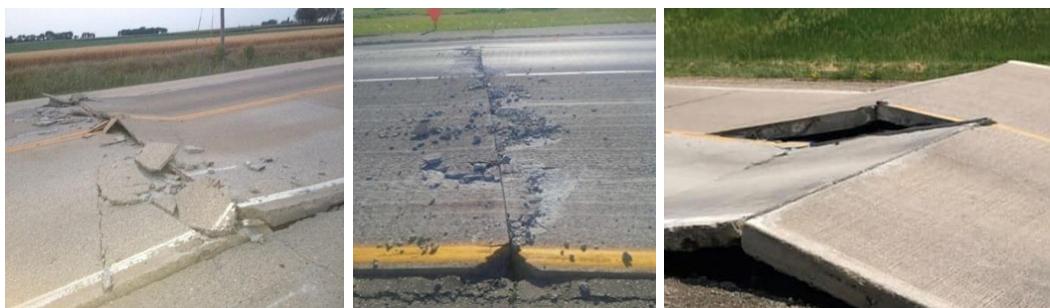
Рисунок 73 - Коробление плит

Описание. Коробление происходит по трещине или поперечному шву в жаркую погоду, когда раскрытие недостаточно велико или в стык попали несжимаемые материалы, не допускающие расширения плит (рисунок 73). Этот тип дефекта подлежит немедленному устранению, поскольку они очень серьезны и угрожают безопасности дорожного движения.

Descriere. Ridicarea dalelor apare la o fisură sau rost transversal pe vreme toridă când deschiderea nu este suficient de mare sau în rost au pătruns materiale – incompresibile care nu permit dilatarea dalelor (figura 73). Acest tip de defecțiune se repară imediat când apare, deoarece este foarte gravă, periclitând siguranța traficului rutier.

**Figura 73 – Ridicarea dalelor**

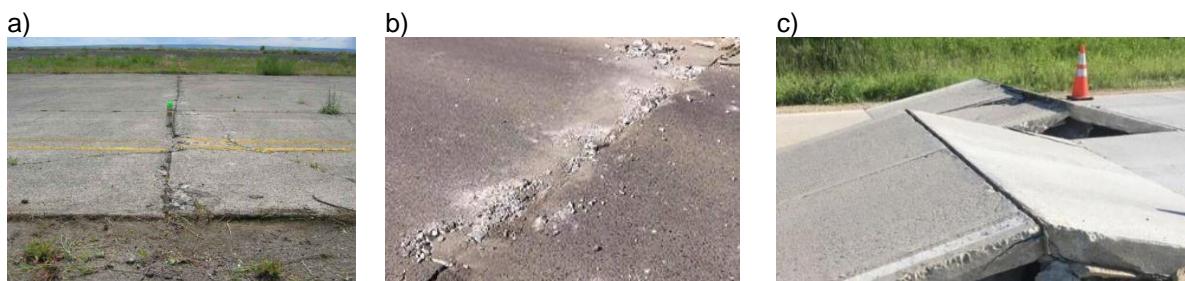
Рисунок 74 – Уровни опасности коробления

- низкий уровень опасности (S) (рисунок 74, а): коробление не привело к тому, что дорожное покрытие стало непригодным для эксплуатации, и существует лишь небольшая неровность;
- средний уровень опасности (M) (рисунок 74, б): коробление не привело к тому, что дорожное покрытие стало непригодным для эксплуатации, но имеется значительное количество неровностей;
- высокий уровень опасности (R) (рисунок 74, в): когда коробление не позволяет эксплуатировать проезжую часть.

а) – низкий уровень опасности (S); б) – средний уровень опасности (M);  
в) – высокий уровень опасности (R)

- nivel scăzut de severitate (S) (figura 74, a): flambarea a afectat îmbrăcământea, dar aceasta poate fi exploarată și există doar o ridicare ușoară;
- nivel mediu de severitate (M) (figura 74, b): flambarea a afectat îmbrăcământea, dar aceasta poate fi exploarată și există mai multe ridicări;
- nivel ridicat de severitate (R) (figura 74, c): flambarea nu permite exploatarea suprafeței de rulare.

**Figura 74 – Niveluri de severitate ale ridicării dalelor**

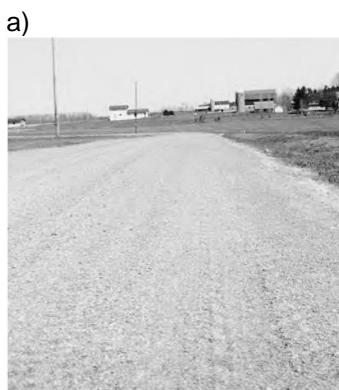
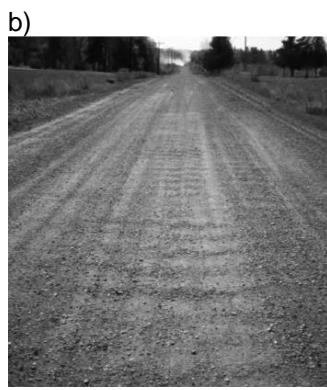
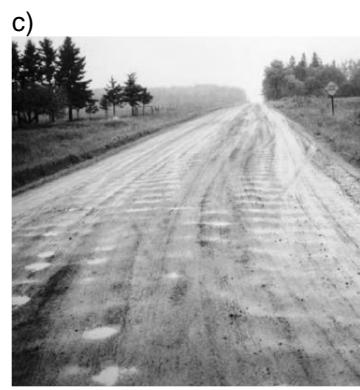
**Рисунок 75 – Уровни опасности волн и гребенки**

- низкий уровень опасности (S), когда волны только начинают образовываться и неровности не превышают 25 мм;
- средний уровень опасности (M), когда поверхность дорожного покрытия становится волнистой, а неровности составляют 25 мм – 75 мм;
- высокий уровень опасности (R), когда поверхность дорожного покрытия очень волнистая, а неровности превышают 75 мм.

a) – низкий уровень опасности (S); b) – средний уровень опасности (M);  
c) – высокий уровень опасности (R)

**Figura 75 – Nivele de severitate ale suprafeței cu văluriri**

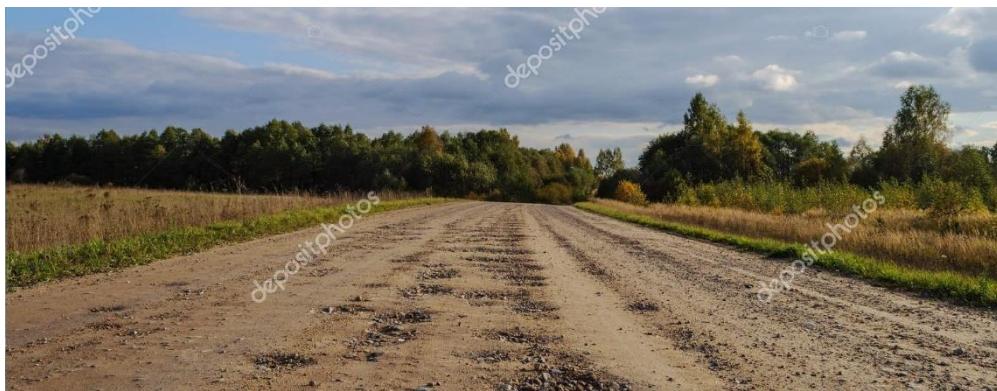
**Рисунок 76 – Ямы**

Описание. Выбоины на щебеночных дорожных покрытиях – это дефекты различной формы и размера, которые образуются в результате вытеснения материала из верхнего слоя (рисунок 76).

Descrierea. Gropile în îmbrăcământea din macadam sunt defecțiuni cu forme și dimensiuni variabile care se formează prin dislocarea de material din stratul superior (figura 76).

**Figura 76 – Gropile**

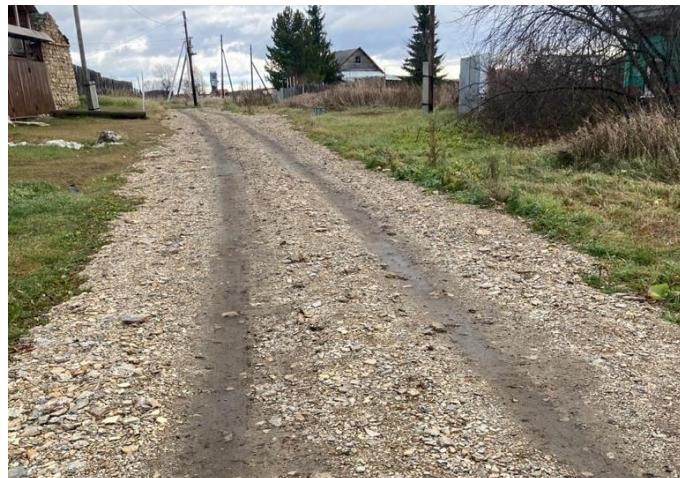
**Рисунок 77 – Колеи**

Определение. Колеи – это неровности в виде ложбинки, расположенные более явно по следам колес, ближе к краю проезжей части, в зоне, где осуществляется движение грузового транспорта (рисунок 77).

Descrierea. Făgașele sunt denivelări sub formă de albie situate mai evident pe urma roții, spre marginea părții carosabile, în zona unde se desfășoară traficul greu (figura 77).

**Figura 77 – Făgașe**

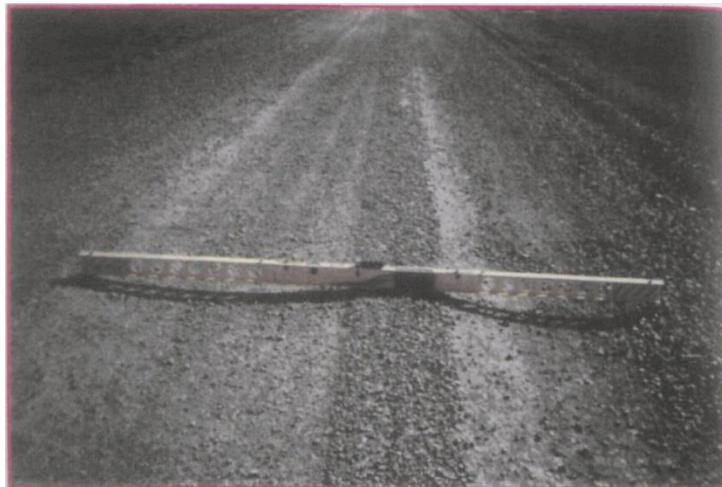
**Рисунок 78 – Измерение колейности на переходном покрытии**

Порядок измерения глубины колеи. Рейка устанавливается на покрытие перпендикулярно оси дороги так, чтобы ее концы опирались на покрытие за полосами наката. Глубина колеи измеряется по обеим полосам наката и фиксируется максимальное значение.

**Figura 78 – Măsurarea făgașelor pe îmbrăcăminți de tip tranzitoriu**

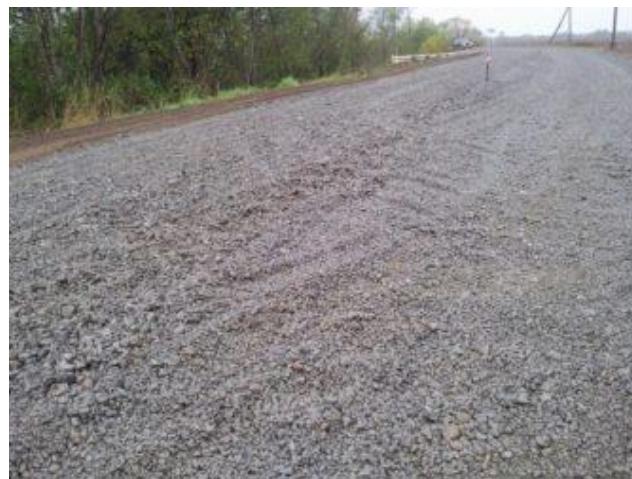
**Рисунок 79 – Деформация поперечного профиля дороги**

Описание. Деформация поперечного профиля дороги характеризуется наличием ряда дефектов, влияющих на ровность и отвод дождевой воды (рисунок 79).

Descrierea. Deformarea profilului transversal al drumului se caracterizează prin prezența mai multor defecțiuni care afectează planeitatea și scurgerea apelor pluviale (figura 79).

**Figura 79 – Deformarea profilului transversal al drumului**

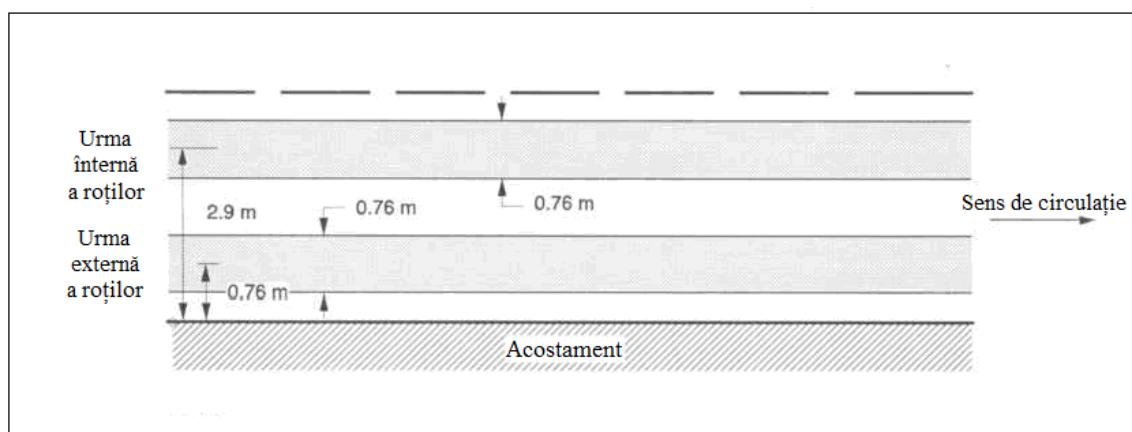
**Рисунок 80 – Расположение полосы наката на проезжей части**

**10.2.2.2** Принимая во внимание, что некоторые повреждения возникают также по посам наката, уточняется, что ширина полосы наката составляет 0,76 м.

**10.2.2.3** На рисунке 80 показано расположение полосы наката на проезжей части.

**10.2.2.3** În figura 80 este prezentată localizarea urmelor roților pe banda de rulare.

**Figura 80 - Localizarea urmelor roților pe banda de rulare.**

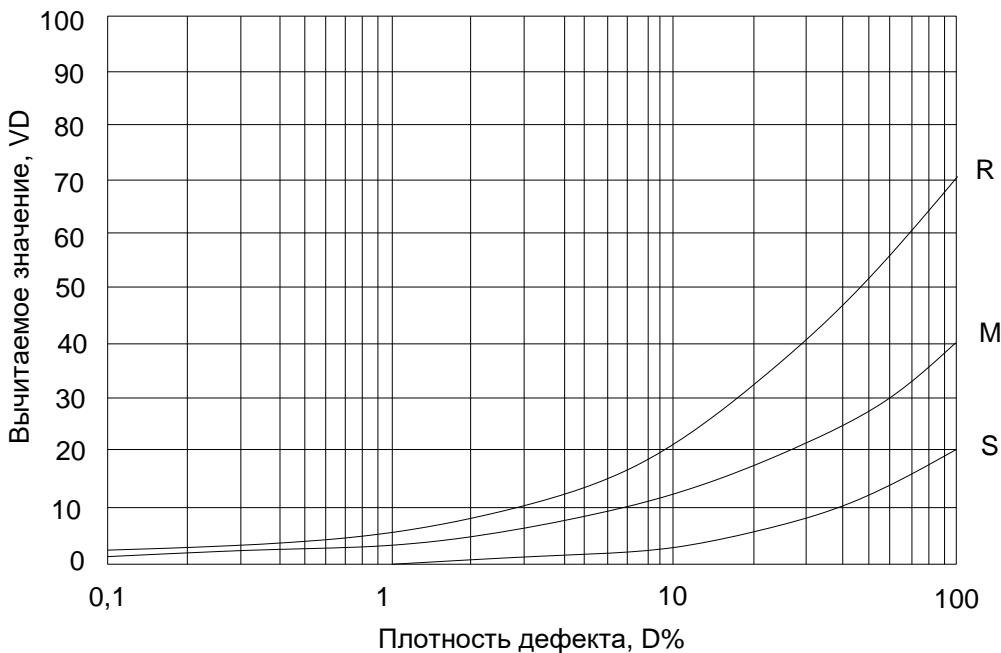
**Рисунок С.2 – Покрытие с «выпотеванием»**

**C.3.7** Вычитаемое значение (VD) определяется для каждого типа дефектов и комбинации уровней опасности по кривым вычитаемых значений дефектов, приведенным для асфальтобетонного покрытия на рисунках С.1 – С.15 и для цементобетонного покрытия на

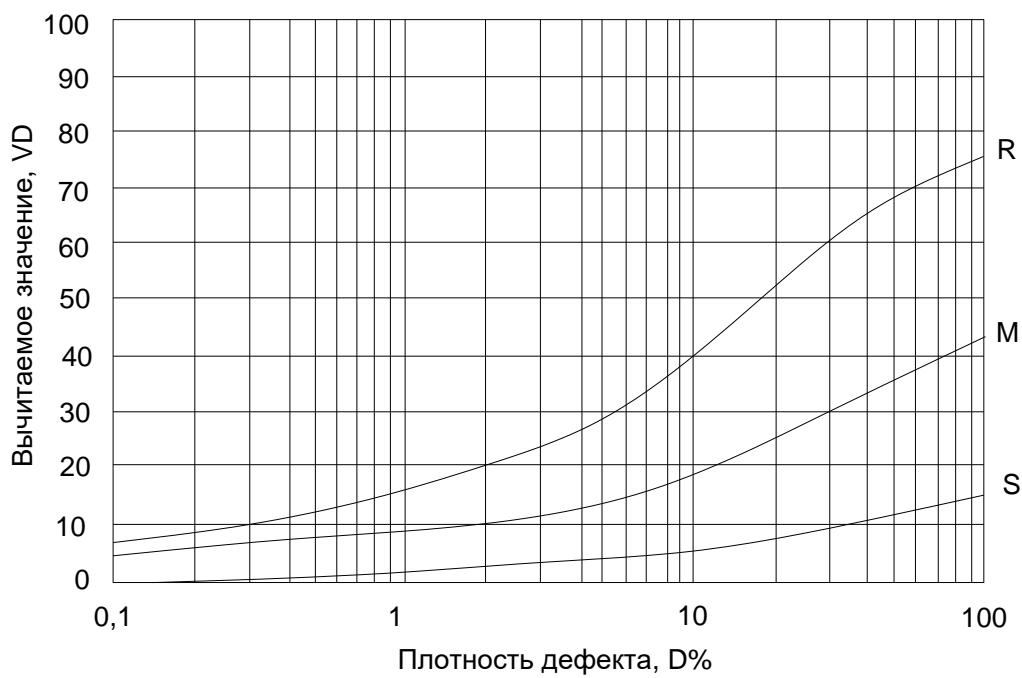
Рисунок С.3 – Выкрашивание покрытия

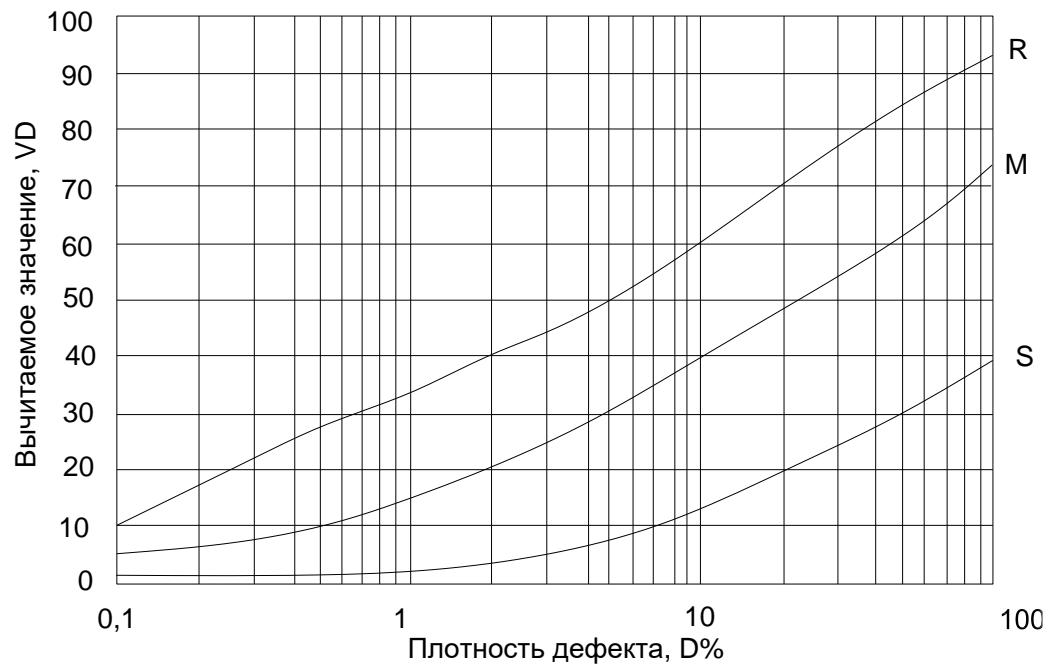
Рисунок С.4 – Волны и сдвиги

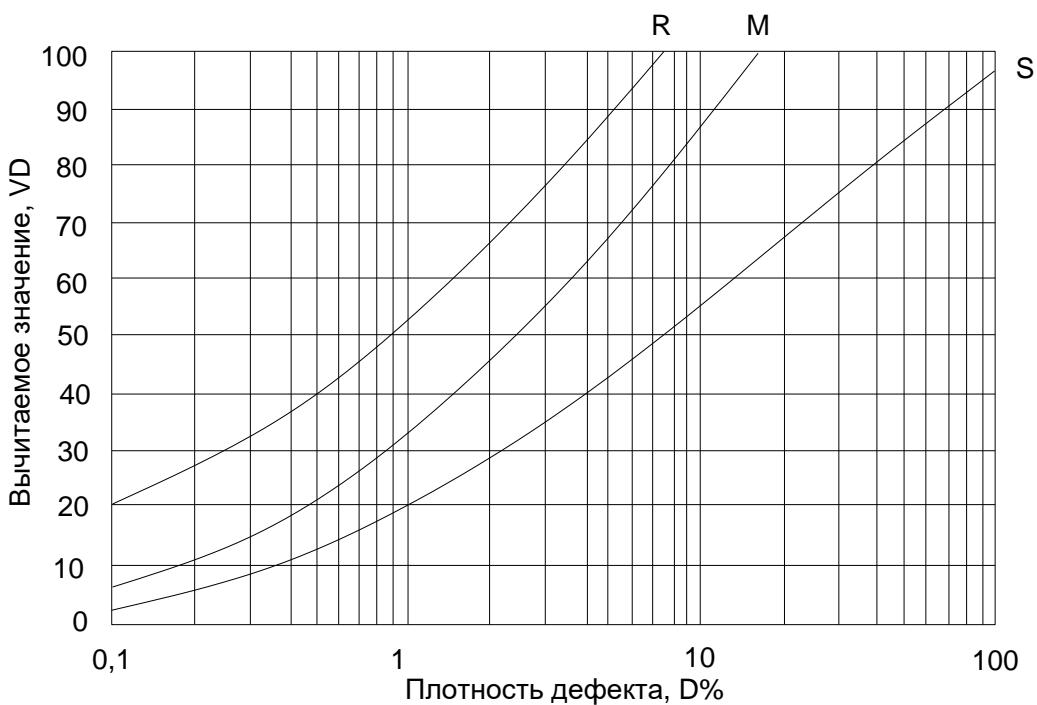
Рисунок С.5 - Ямы

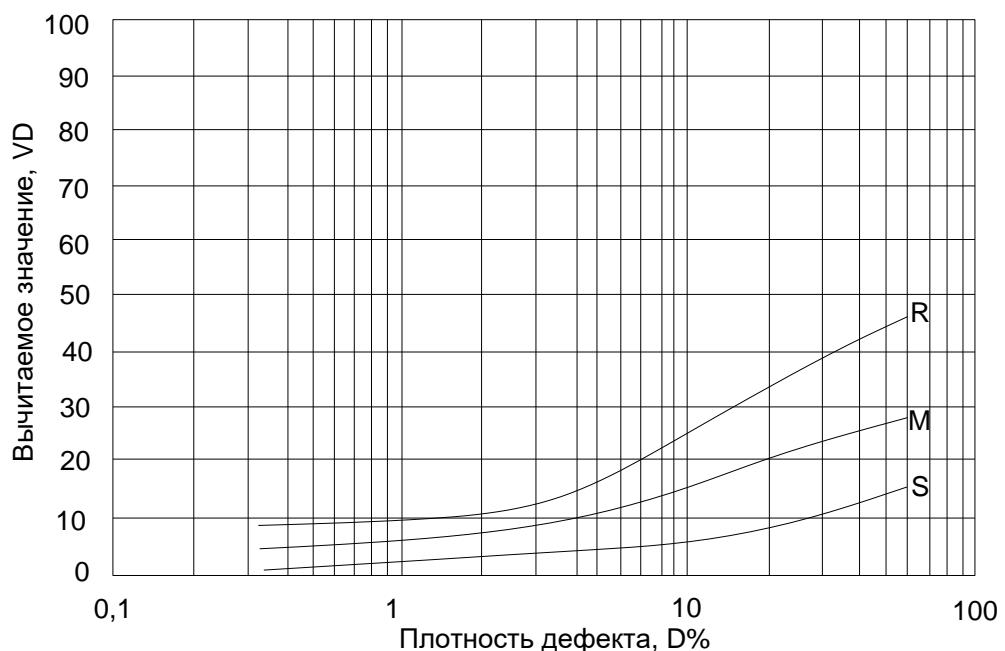
Рисунок С.6 – Трещины (сколы) кромок

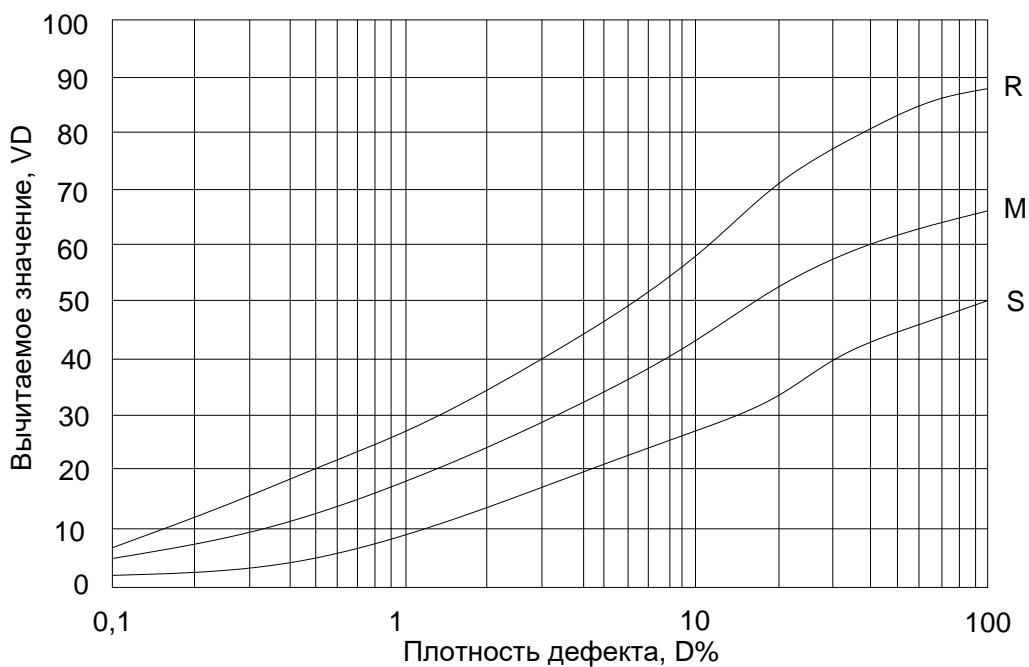
Рисунок С.7 - Колейность

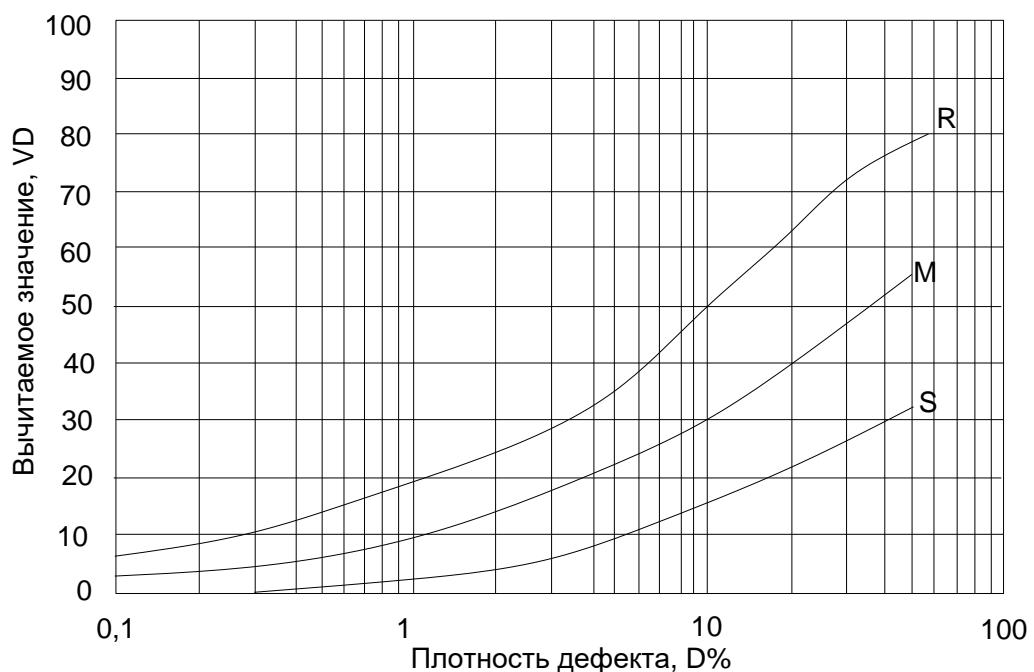
Рисунок С.8 - Заплаты

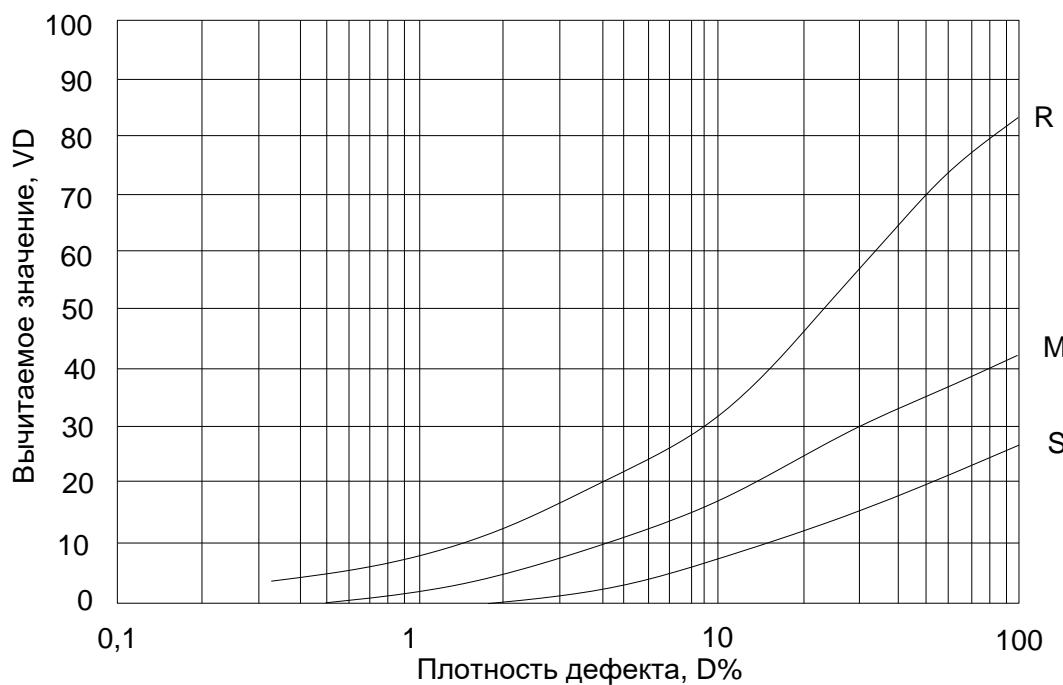
Рисунок С.9 – Продольные трещины

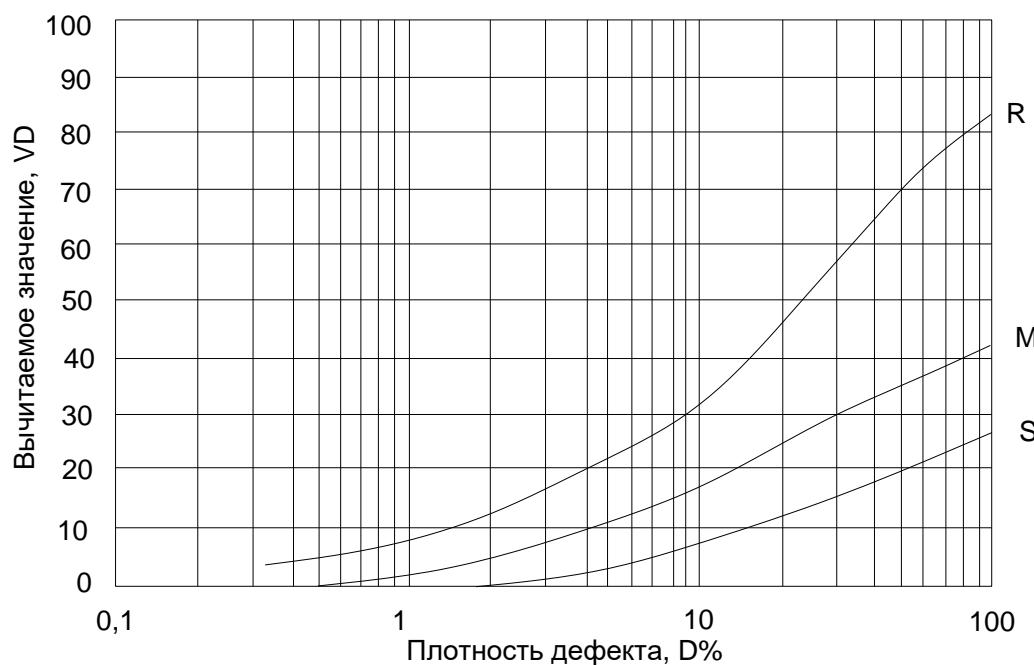
Рисунок С.10 – Поперечные трещины

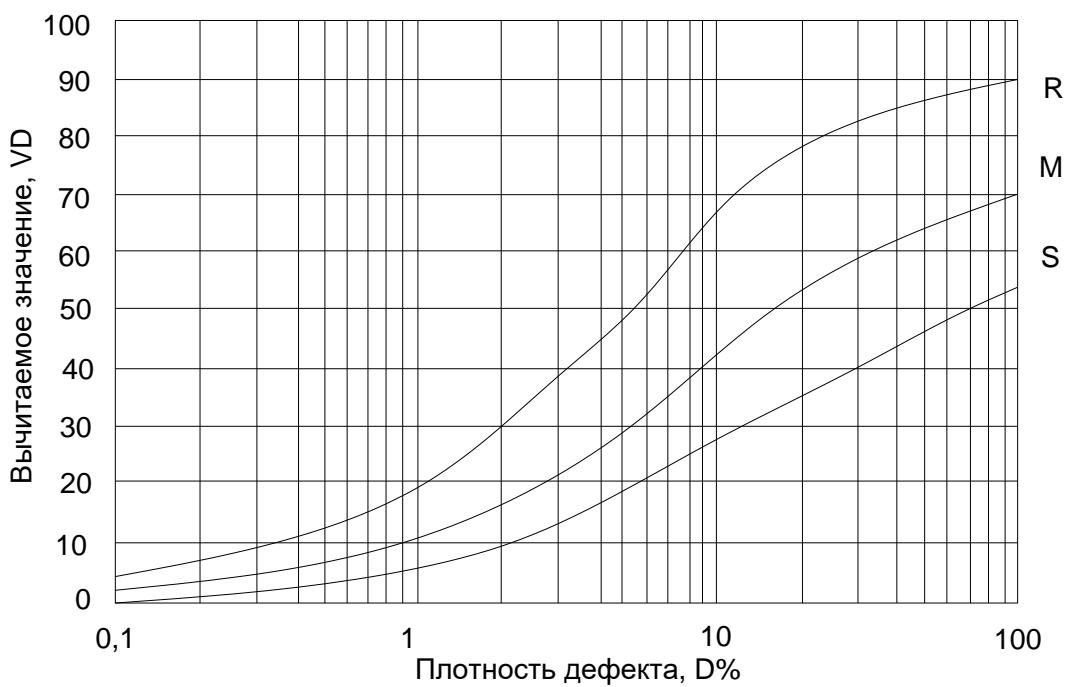
Рисунок С.11 – Множественные односторонние трещины

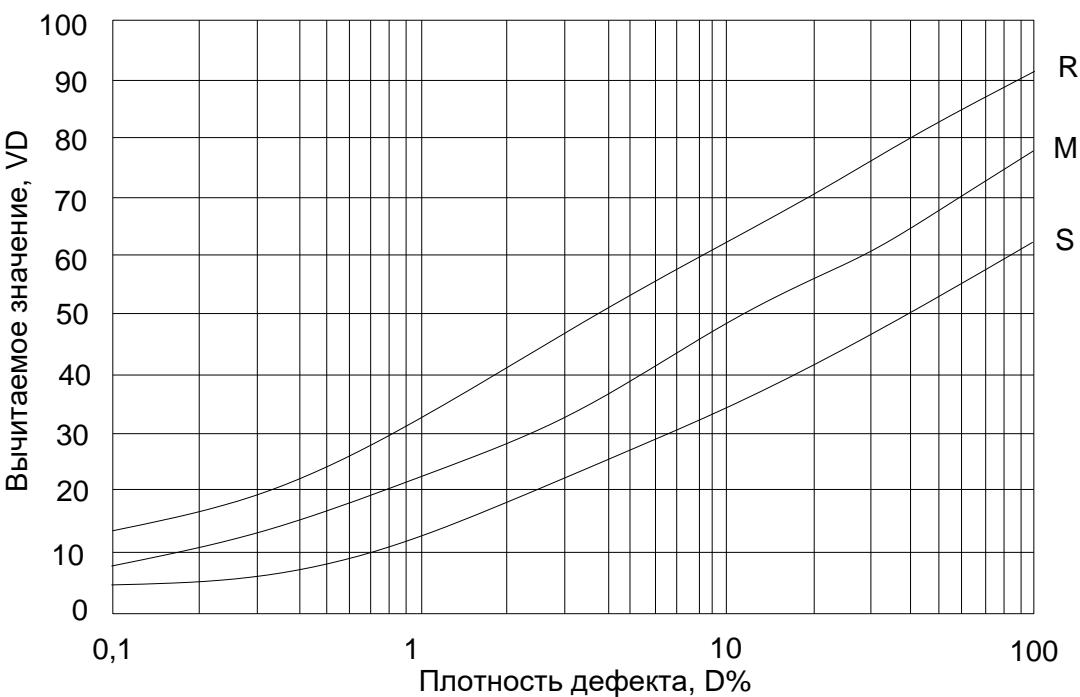
Рисунок С.12 – Сетка трещин в виде кожи «крокодила»

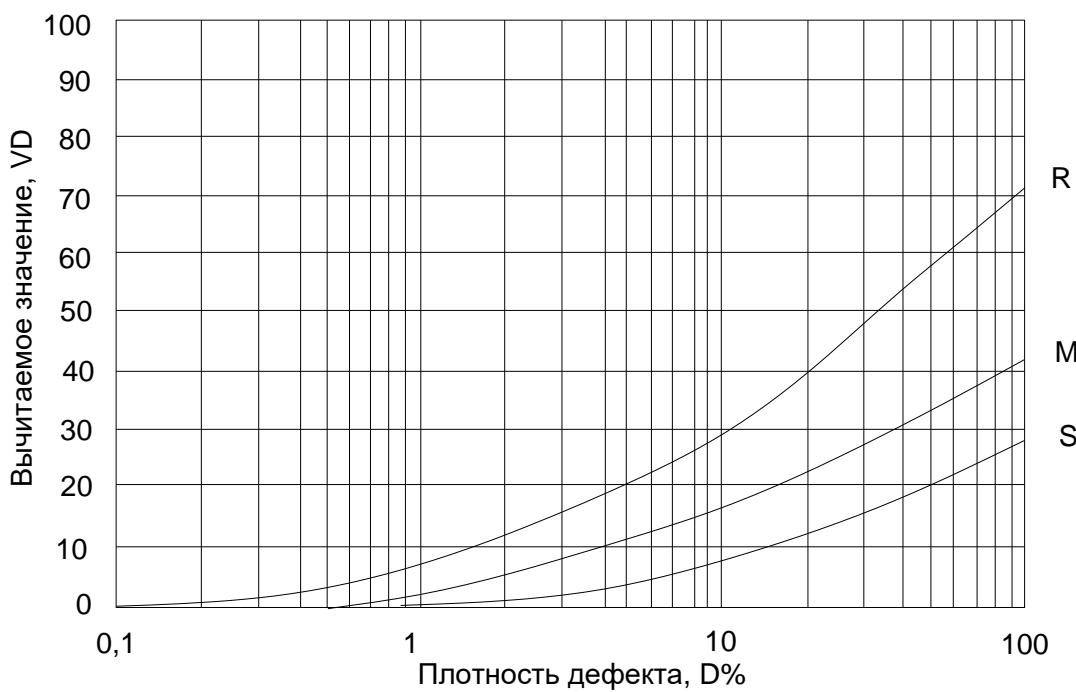
Рисунок С.13 – Блочные трещины

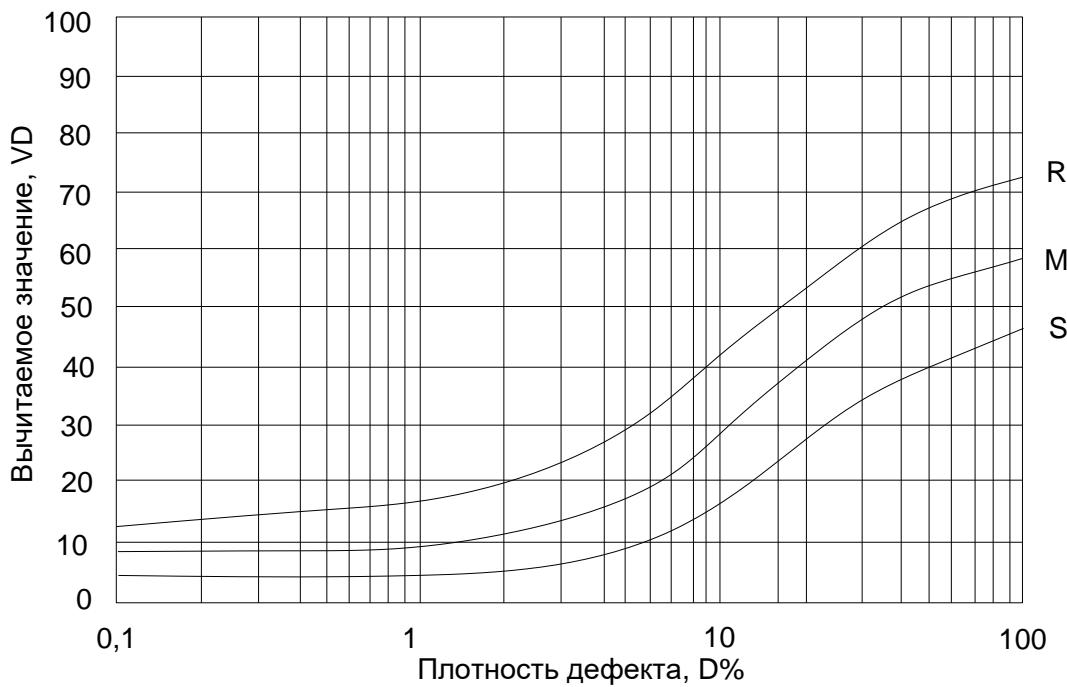
Рисунок С.14 - Просадки

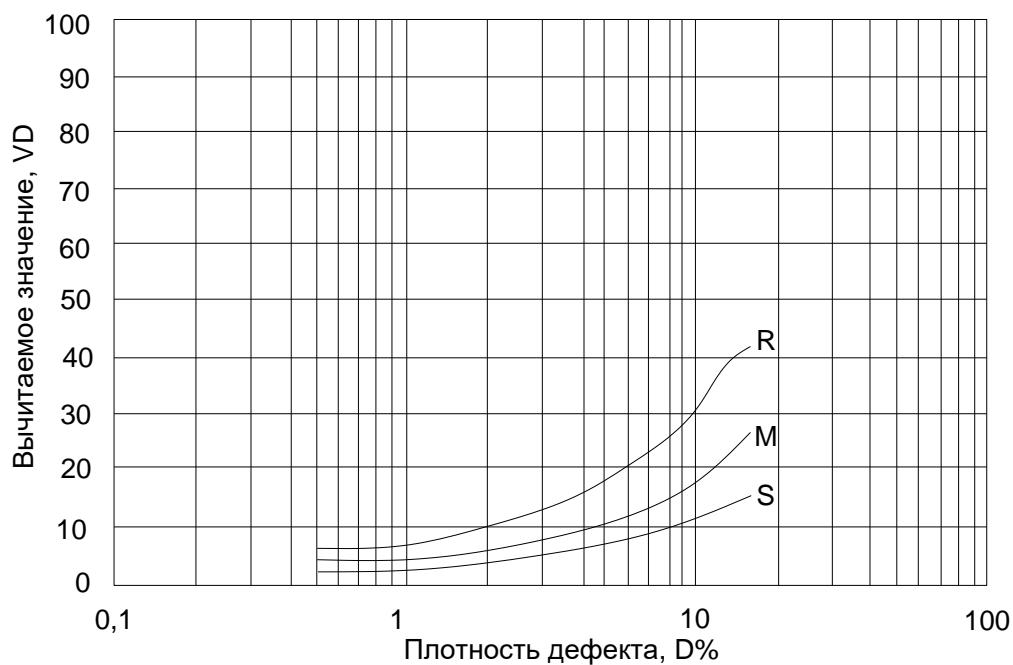
**Рисунок С.15 – Просадка обочин**

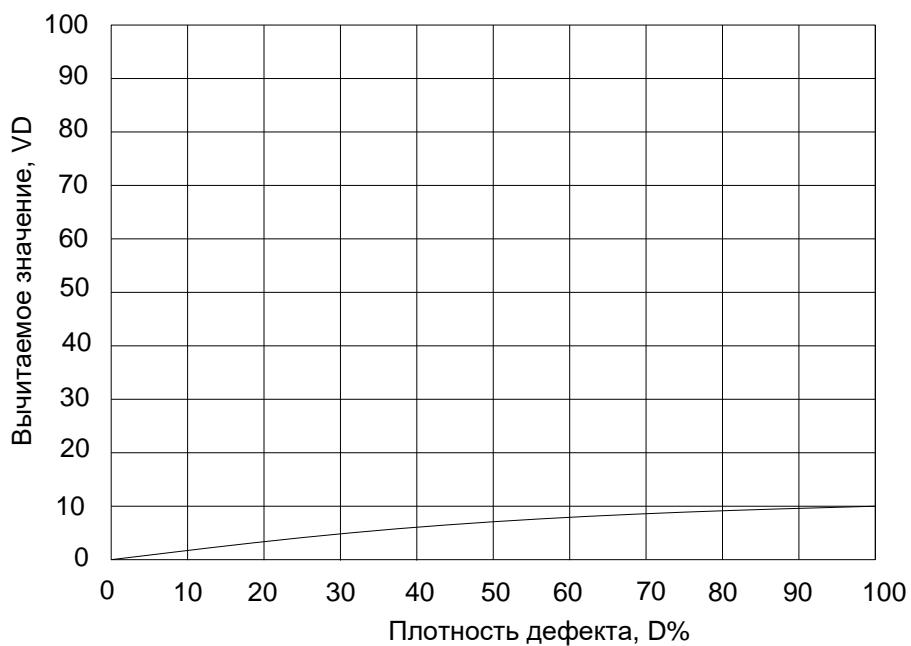
**Рисунок С.16 – Отшлифованная поверхность**

рисунках С.16 – С.28. Типы дефектов которым не присвоены уровни опасности, не имеют диаграмм для определения вычитаемых значений.

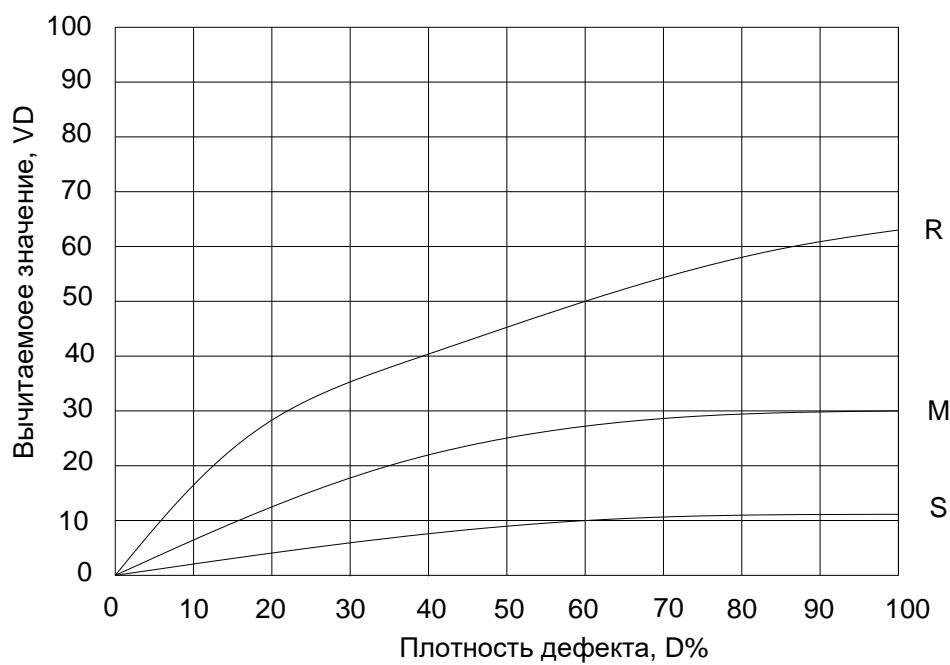
Рисунок С.17 – Поверхность с шелушением

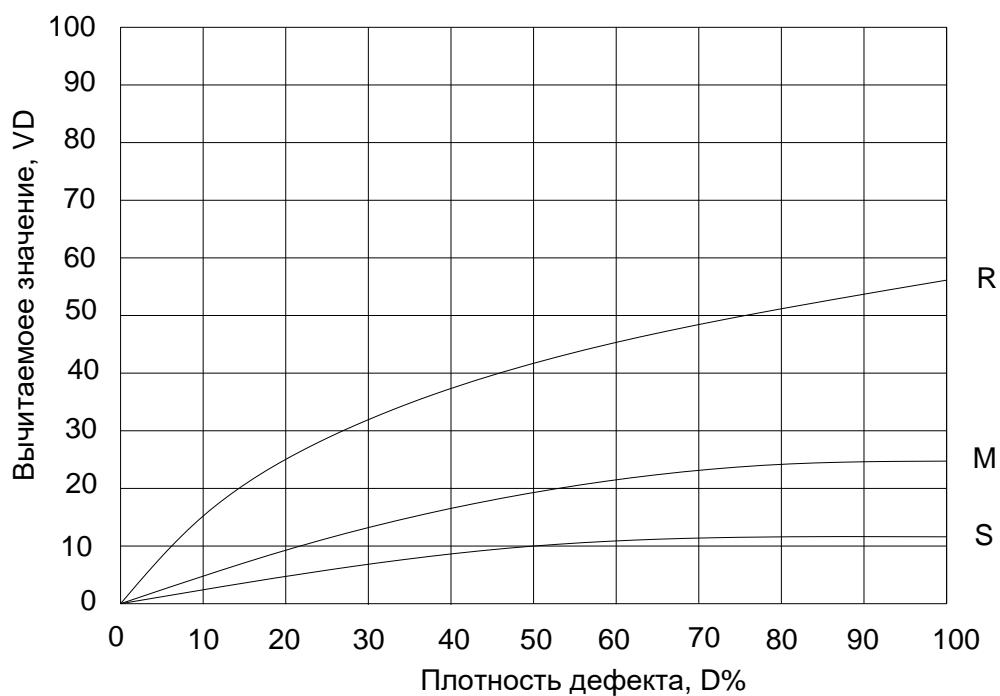
Рисунок С.18 – Разгерметизация швов

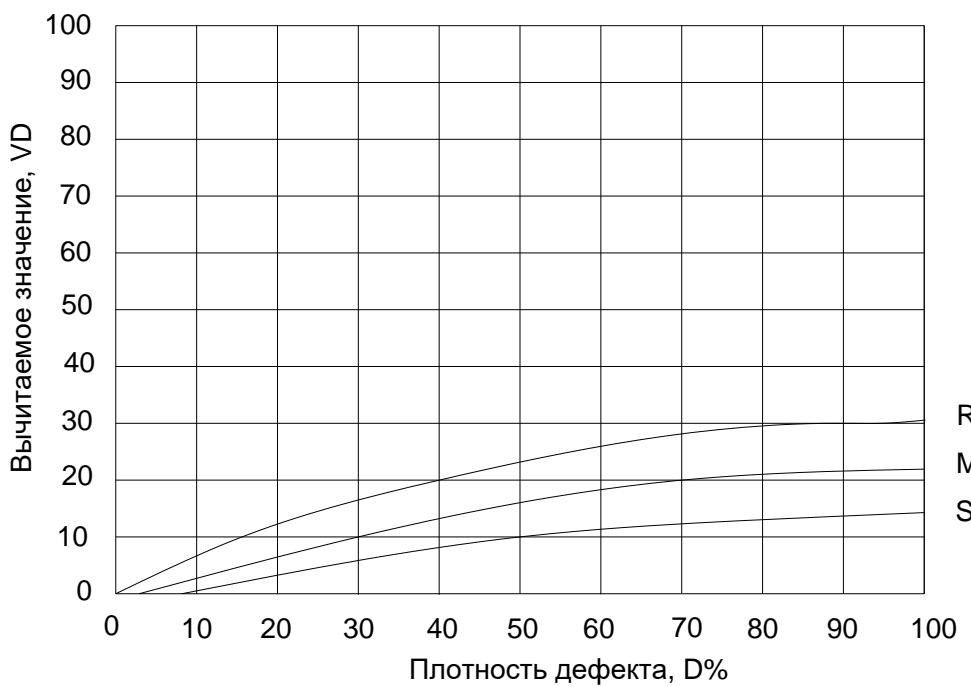
Рисунок С.19 – Сколы кромок плит в зоне швов

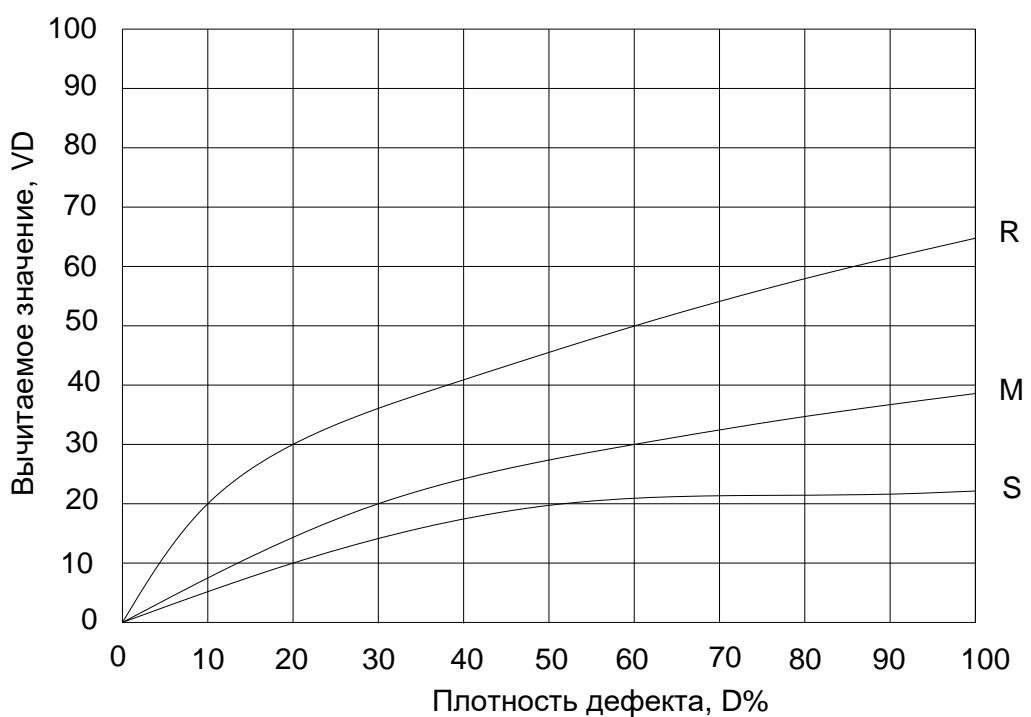
Рисунок С.20 – Поперечные трещины

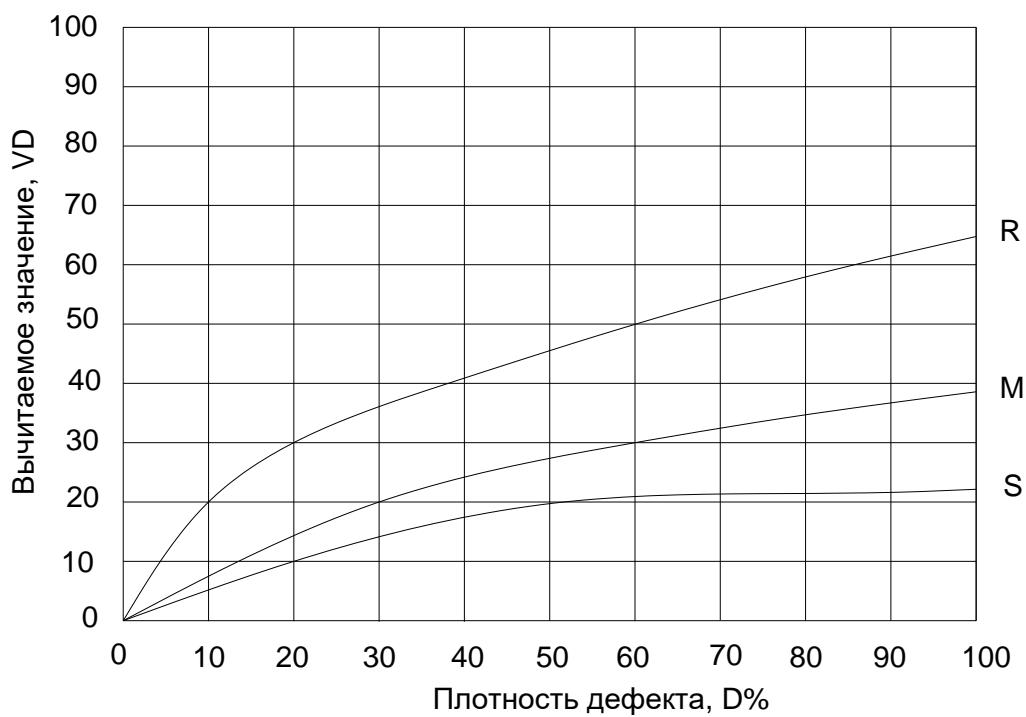
Рисунок С.21 – Продольные трещины

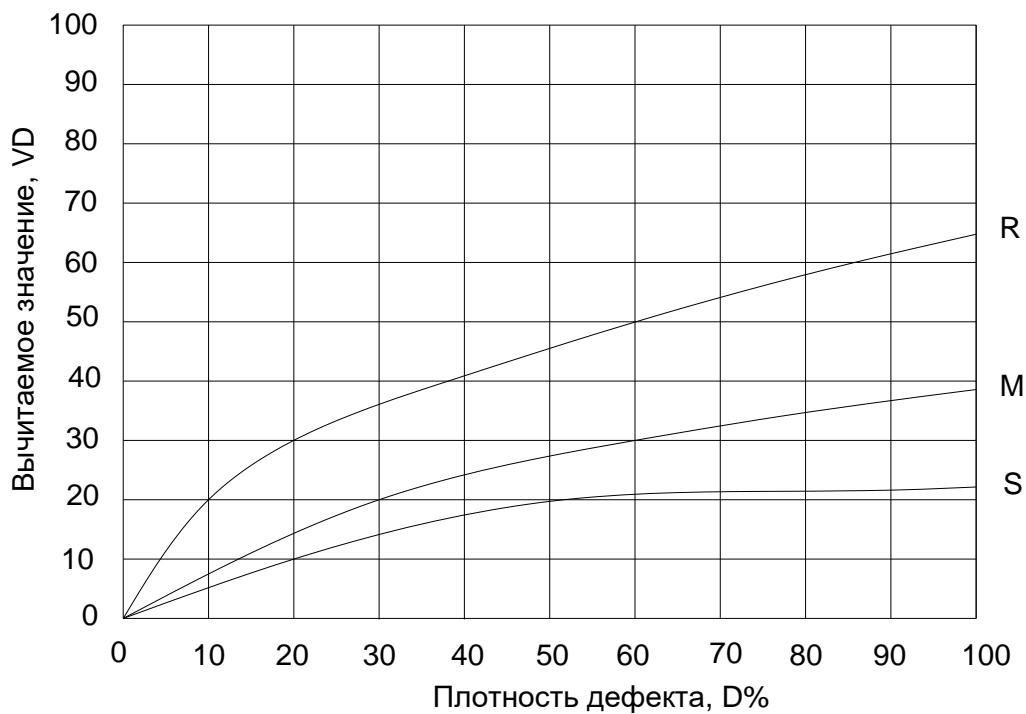
Рисунок С.22 – Диагональные трещины
