**CP D.02.27:2023**

**Drumuri și poduri  
Ghid privind întreținerea structurilor rutiere**

MINISTERUL INFRASTRUCTURII ȘI DEZVOLTĂRII REGIONALE

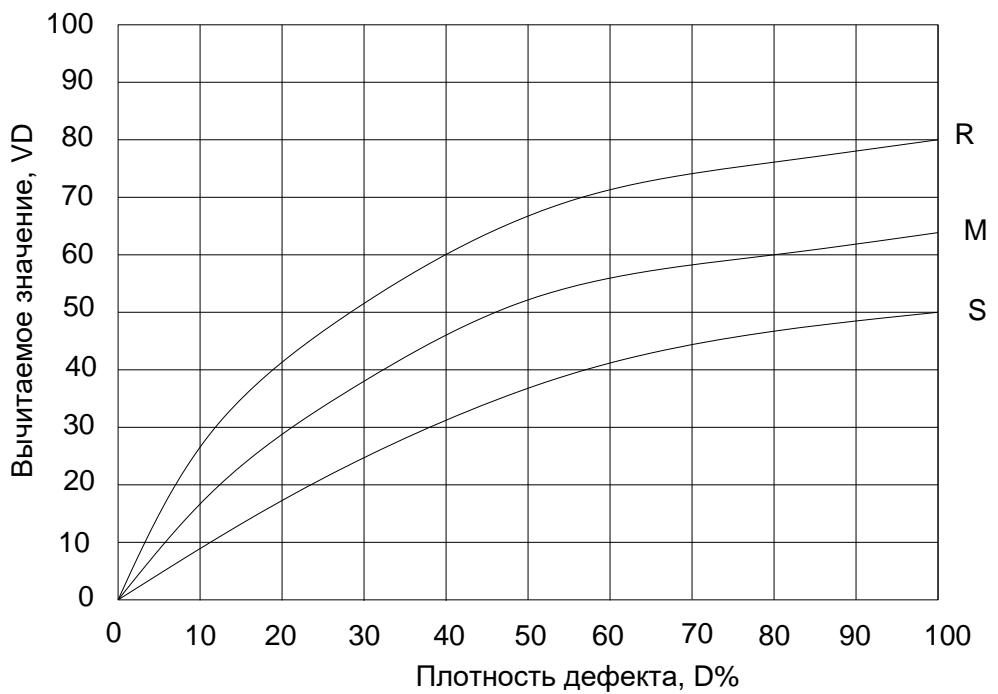
Рисунок С.23 – Угловые трещины

рисунках С.16 – С.28. Типы дефектов которым не присвоены уровни опасности, не имеют диаграмм для определения вычитаемых значений.

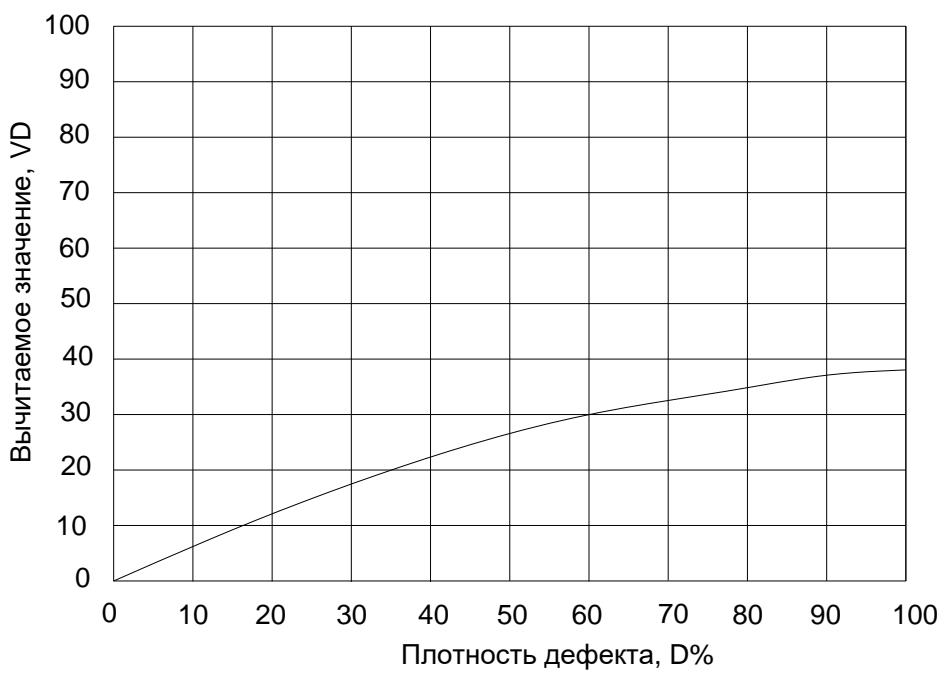
Рисунок С.24 – Выпески

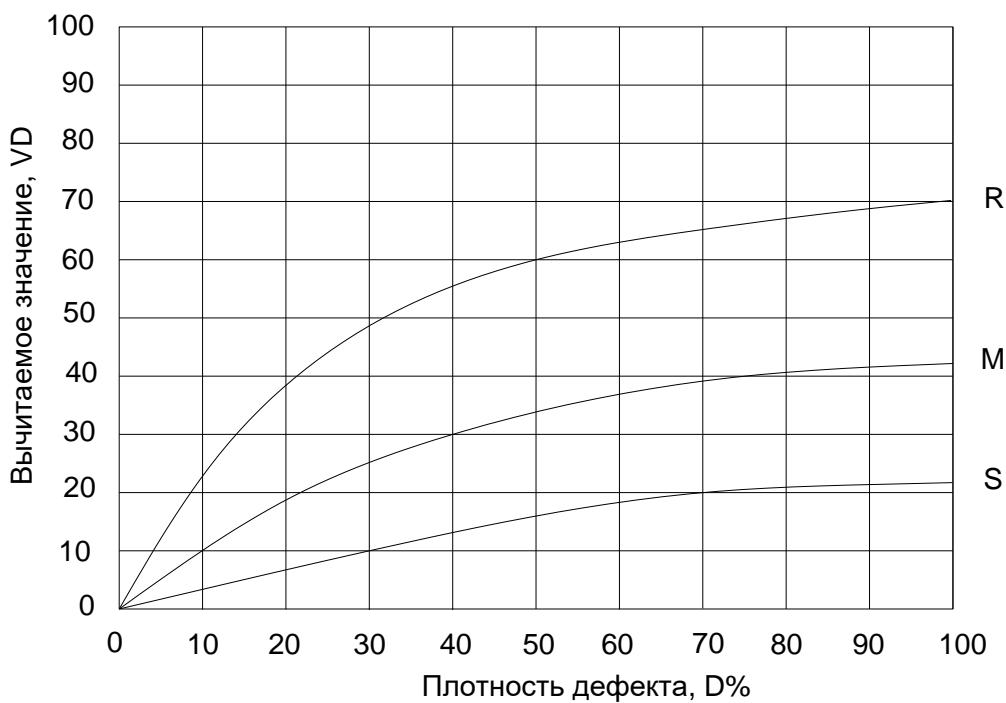
Рисунок С.25 – Просадка плит

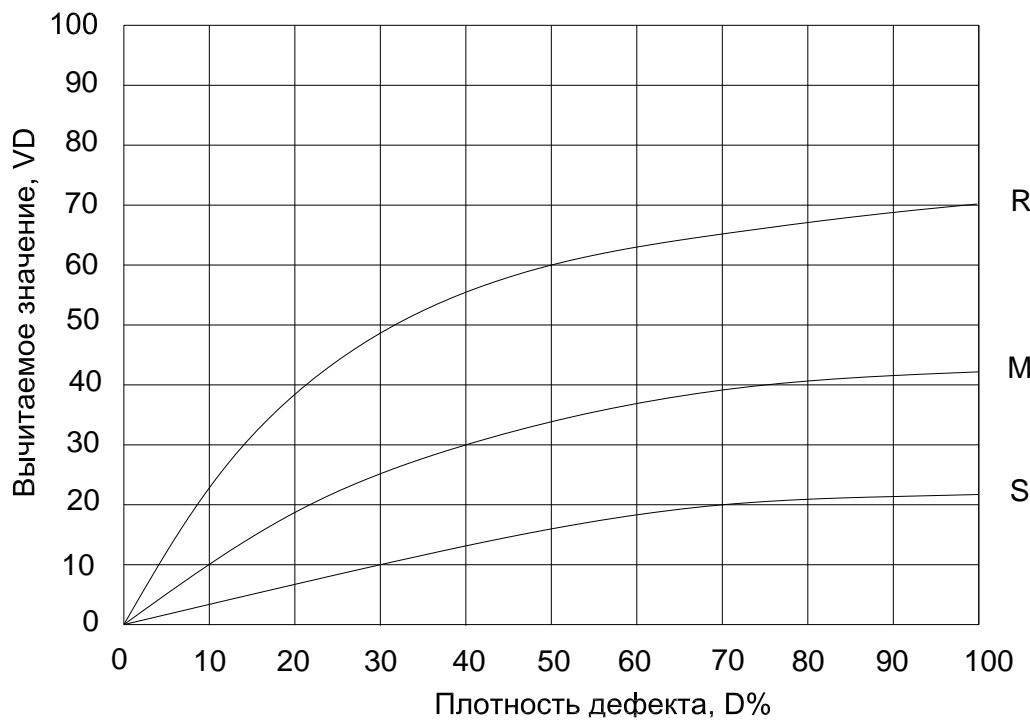
Рисунок С.26 – Растрескивание влияющее на долговечность

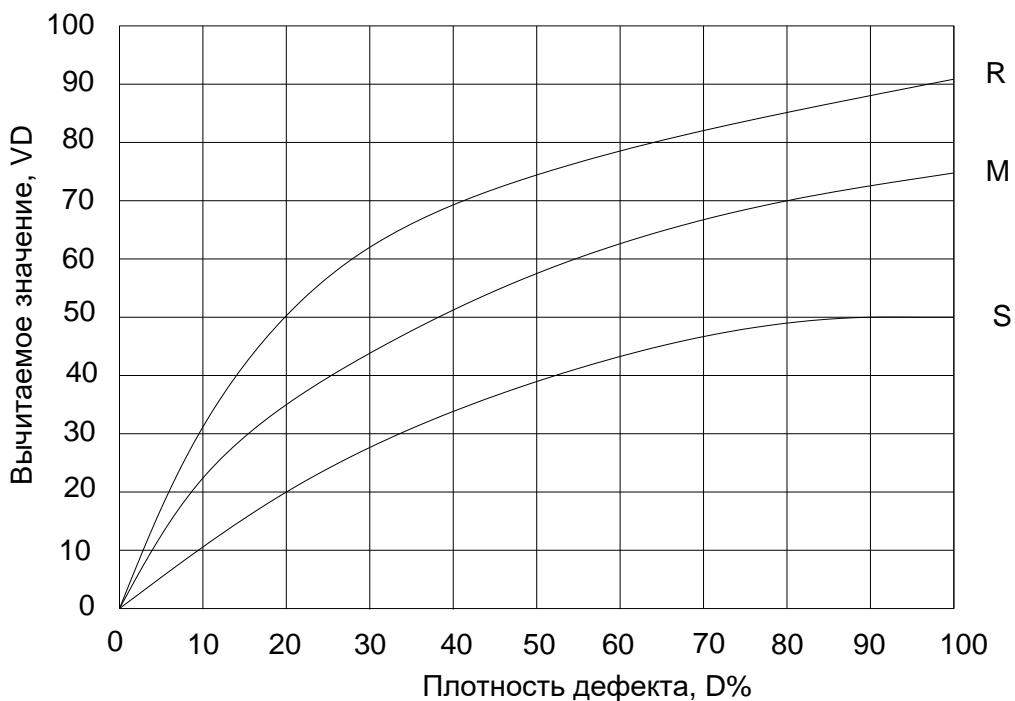
Рисунок С.27 – Проломы плит

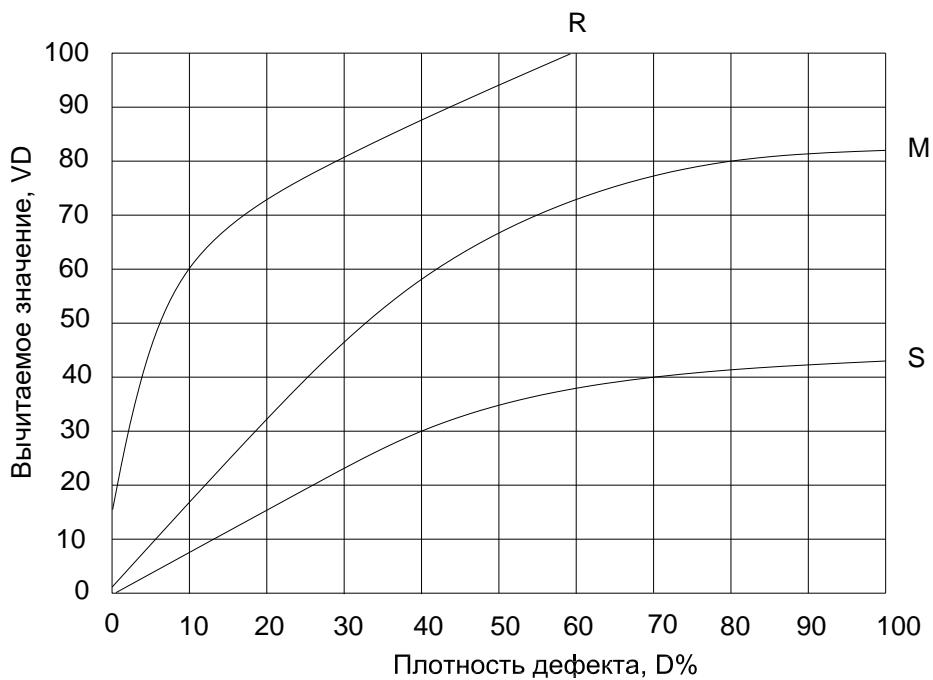
Рисунок С.28 – Коробление плит

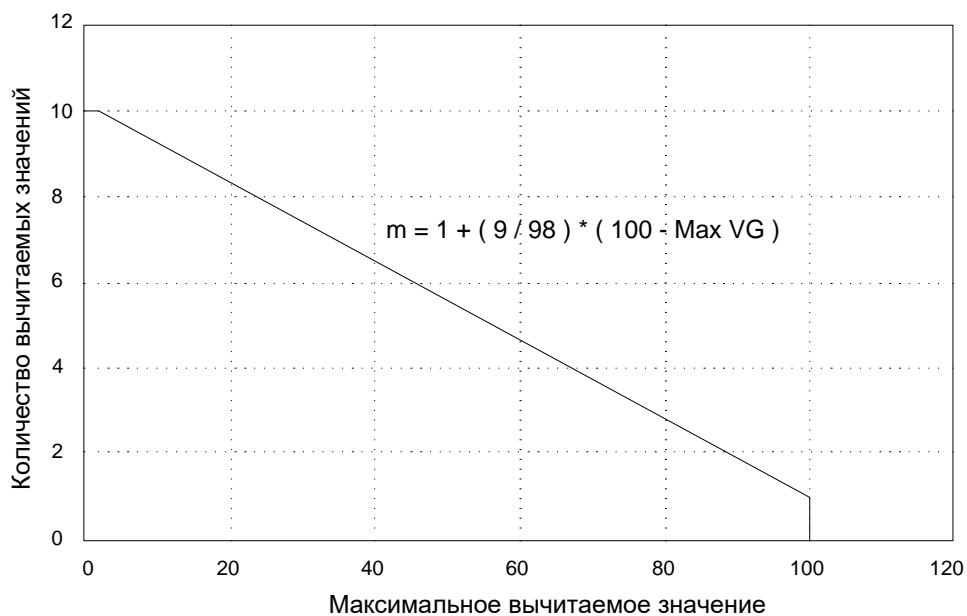
$m$  - допустимое количество вычетов, включая дроби (должно быть меньше или равно 10);  
 $VDC_{max}$  – наибольшее индивидуальное вычитаемое значение.

**Рисунок С.29 – Определение допустимого количества вычитаемых значений**

3) количество отдельных вычетов сокращается до максимального количества вычетов « $m$ », включая дробную часть. Если доступно меньше значений, чем число  $m$ , используются все вычитаемые значения;

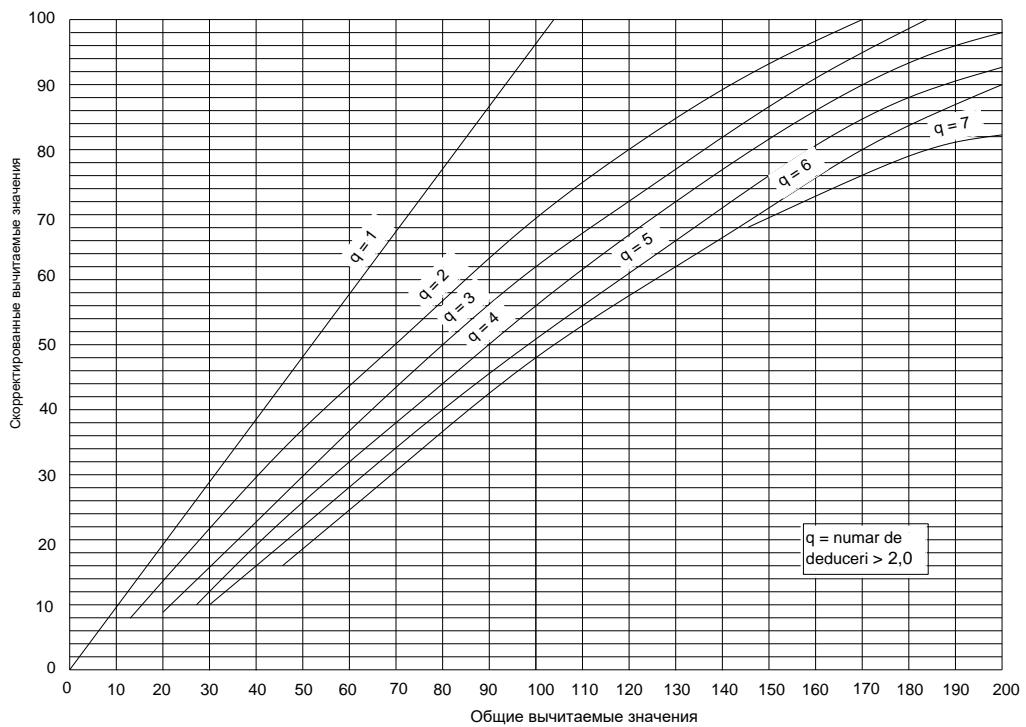
Рисунок С.30 – Общие вычитаемые значения для асфальтобетонных покрытий

$$PCI = 100 - VDC_{max} \quad (C.3)$$
